# Besiktningsprotokoll

Anticimex Försäkringsbesiktning i samarbete med Fastighetsbyrån

| Fastighetsadress:<br>Källhemsvägen 2 | |

| Besiktningsdatum:<br>2025-06-17 | Protokollnummer:<br>69080127 |

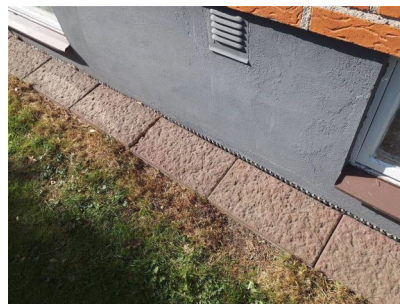
#### Utvändigt / Sockel

Utvändigt fuktskydd saknar kantlist.

Risk finns att det utvändiga fuktskyddet skadas och funktionen försämras.

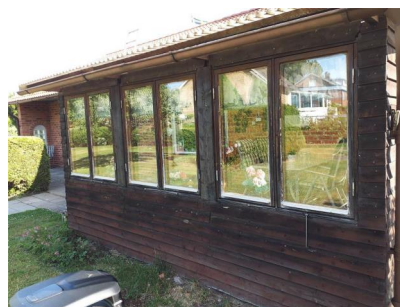
#### Utvändigt / Altan

Träkonstruktioner är i behov av målning/underhåll.

Träkonstruktioner där underhåll finns riskerar att få fukt- och rötskador på grund av sämre vattenavvisande förmåga.

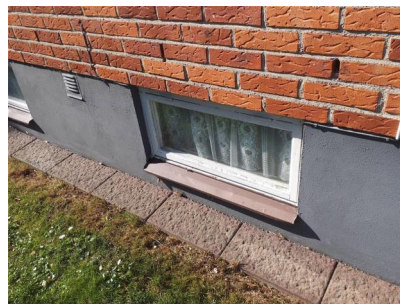
### Utvändigt / Fönster

Äldre fönster ställvis i behov av målning/underhåll.

Fönsterbågar och fönsterkarmar där målningsbehov finns riskerar att få fukt- och rötskador på grund av sämre vattenavvisande förmåga.

För att öka livslängden på fönster rekommenderas målning och underhåll.

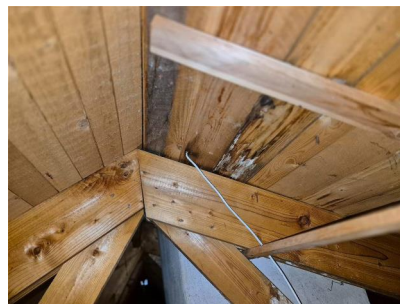
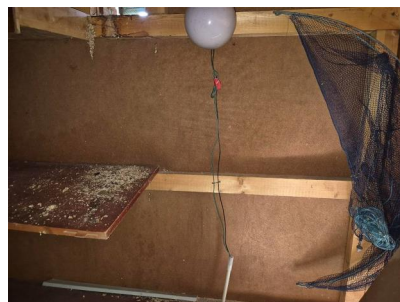
### Utvändigt / Vind

Vid kontroll av vinden uppmättes fuktvärden under kritisk fuktnivå för mikrobiell tillväxt.

Äldre fuktfläck finns intill skorsten.

Isolerad kabel saknas runt eldragning till lampa.

Fuktkvoten i underlagstak/takbjälkar uppmättes till 8%.

Risk för mikrobiell tillväxt föreligger om fuktkvoten överstiger 17%.

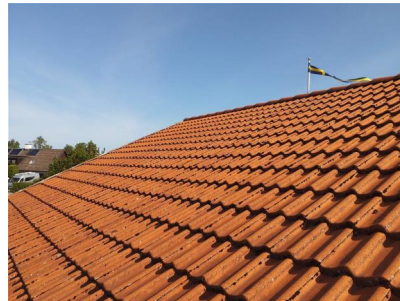
### Utvändigt / Tak

Målningsbehov finns ställvis i takfot samt färgläpp på vindskiveplåtar.

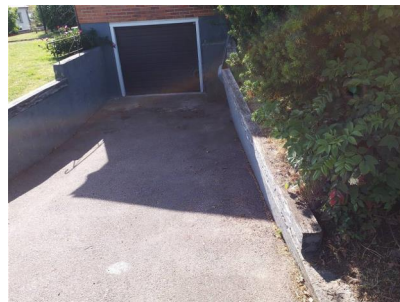
### Utvändigt / Garaget

Stödmurar lutar inåt vid garageinfart.

Rekommenderar kontakta fackman för åtgärd.

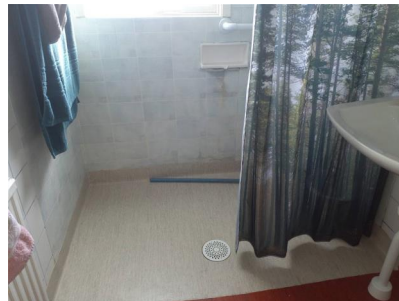
### Entréplan / Dusch/Toalett

I befintligt protokoll finns rekommendation om att renovera badrummet på entréplan där mattsläpp och förhöjda fuktindikationer finns på golv.

Fuktindikering i utrymmet gav förhöjda fuktindikationer.

- Mattsläpp finns på golv.
- Otätheter på väggmatta.
- Äldre gjutjärnsbrunn.
- Äldre yt- och tätskikt.
- Fönster är olämpligt placerat.

Vi rekommenderar en fördjupad undersökning för att bedöma orsak och omfattning.

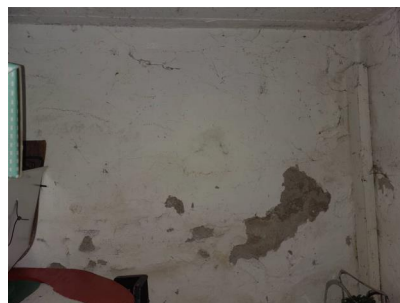
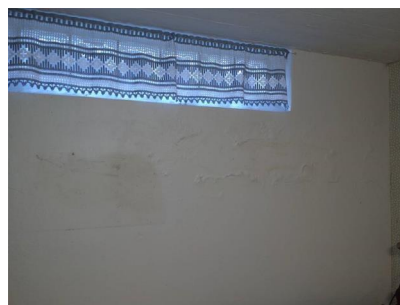
### Källarplan / Allmänt

Gjutjärnsbrunnar finns i källaren.

Det finns risk att golvbrunnen rostar sönder med fuktskador som följd.

Puts- och färgsläpp finns på källarväggar, i bland annat sovrum och förråd med förhöjd fuktindikation lokalt.

Puts- och färg som släppt från underlaget invändigt på källarytterväggarna kan vara ett tecken på att källarens utvändiga fuktskydd inte längre fungerar tillfredsställande.
