# Besiktningsprotokoll

Anticimex Försäkringsbesiktning i samarbete med Fastighetsbyrån

| Fastighetsadress:<br>Måsgatan 3 | |

| Besiktningsdatum:<br>2025-06-17 | Protokollnummer:<br>69072462 |

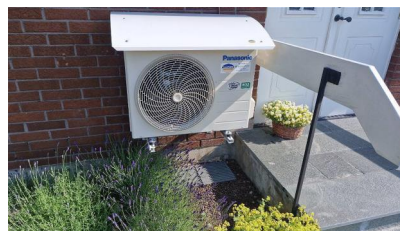
Kondensvatten från luftvärmepumpens utedel leds inte bort från husgrunden.

Detta medför ökad risk för att vatten tränger in i anslutande konstruktioner, vilket i sin tur kan leda till fuktrelaterade skador. Observera att besiktning av byggnadens värmesystem eller värmepumpen inte har ingått i uppdraget.

Som en första åtgärd kan en plastbalja placeras under utedelen för att samla upp kondensvattnet. Baljan bör därefter tömmas regelbundet för att undvika att vatten ansamlas intill grunden.

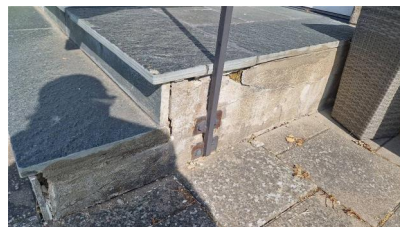
Putssläpp på sidorna av entrétrappa.

Rekommenderas att knacka bort lös puts samt putsa upp och laga.

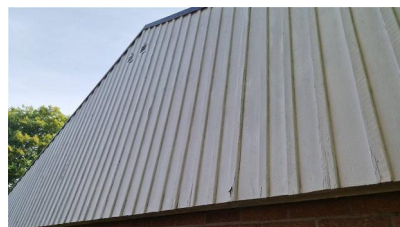
Träfasad på bortre gavel är i behov av målning/underhåll.

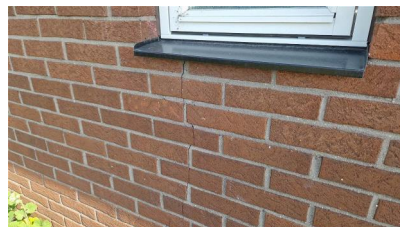
Rörelsespricka noteras i tegelfasad under och över badrumsfönster. Enligt uppgift har dessa funnits där hela tiden.

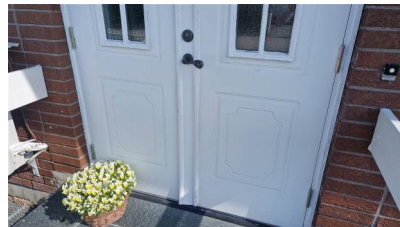
Entrédörr har torrsprickor och är delvis fuktpåverkad. Renovering av dörr rekommenderas.

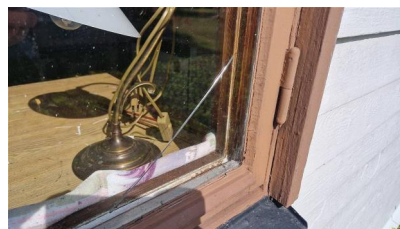
Torrsprickor förekommer på trädetaljer runt äldre kopplade 2-glasfönster. Ett inre fönsterglas mot garage har en spricka.

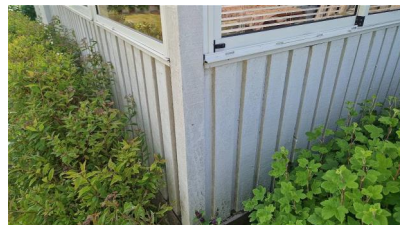
Trädetaljer är i behov av målning/underhåll.

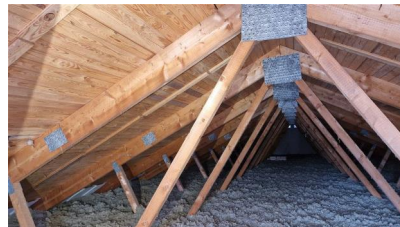
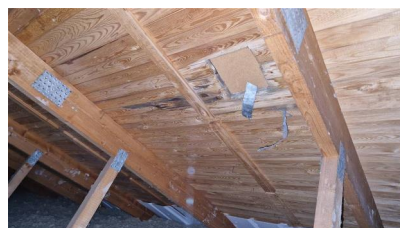
Vid kontroll av vinden uppmättes fuktvärden under kritisk fuktnivå för mikrobiell tillväxt.

Fuktkvoten i underlagstak/takbjälkar uppmättes till 8 %.

Nära invändig lucka finns fuktrosor vid tidigare genomföring mot framsidan. Inga förhöjda fuktvärden kan uppmätas vid besiktning. Här kan man med fördel rita in konturerna med tusch för att se om fläckarna förändras över tid.

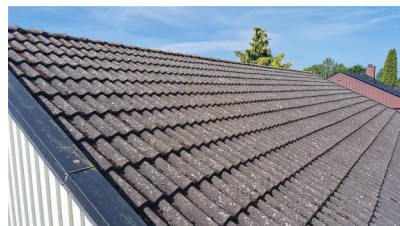
Takpannor, underlagspapp och plåtdetaljer har enligt vår bedömning en begränsad livslängd.

Eftersom husets taktäckning är äldre har det ett minskat motstånd mot vatteninträngning. Detta i sin tur kan leda till fuktskador på träläkt och vidare ner i underliggande konstruktioner.

- Mindre mängd mossor finns på takets baksida.
- Nockbandstättning finns inte.

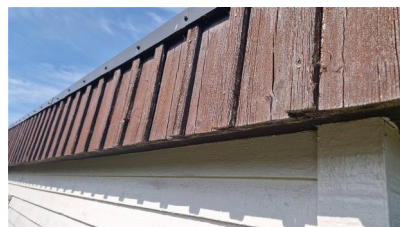
Taksarg är i behov av målning/underhåll.

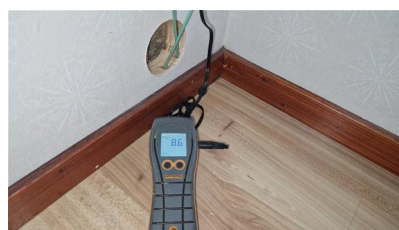
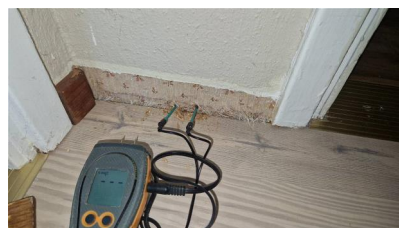
Vid kontroll av konstruktion uppmättes fuktvärden under kritisk nivå för mikrobiell tillväxt.

Fuktkvoten uppmättes till 9 % i ytterväggssyllen. Mätningen utfördes från sovrum i hörnet mot framsidan.

I innerväggssyllen mellan passage och sovrum 2 uppmättes en fuktkvot på 8%.

Gjutjärnsbrunnar är rostangripna i badrum, duschrum, tvättstuga, pannrum och garage.

Det finns risk att golvbrunnar rostar sönder med fuktskador som följd.

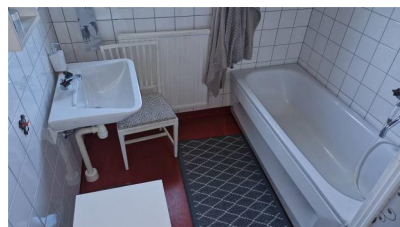
Våtutrymmet har äldre yt-/tätskikt.

Utrymmet är äldre och har passerat tiden för sin tekniska livslängd.

- Plastmattan har spruckit isär under badkar i skarven.
- Otäta rörgenomföringar finns i golv till element, där har också mattan spruckit isär.
- Otäta hål i golv där bidé stått.

Renovering av utrymmet rekommenderas. Kontakta en behörig våtrumsentreprenör för en renovering. I samband med renoveringen bör omkringliggande konstruktioner kontrolleras för att upptäcka eventuella följdskador.

Vid renovering rekommenderas att gällande branschregler följs.

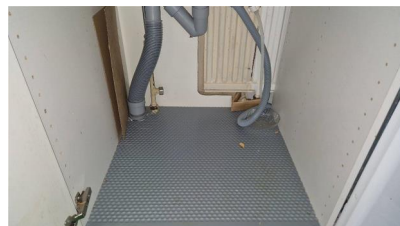
Fuktskydd saknas under kyl och frys. I diskbänkskåpets botten saknas gaveluppvik på tätskiktet, och otäta rörgenomföringar förekommer.

Utan fuktskydd är det svårt att upptäcka läckage i tid. Vatten kan då tränga in i omkringliggande konstruktioner och orsaka fuktskador.

Köksblandaren har obegränsad svängradie, vilket innebär att pipen kan vridas utanför diskhon.

För att lättare upptäcka eventuella läckage rekommenderas att ett fuktskydd installeras.

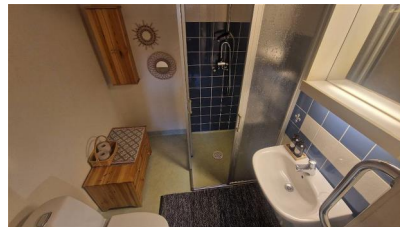
Våtutrymmet har äldre yt-/tätskikt.

Eftersom funktionen, som innebär att ytskiktet/tätskiktet ska vara vattentätt, kan vara nedsatt finns en ökad risk att vatten tränger igenom ytskiktet/tätskiktet med vattenskador i omkringliggande konstruktioner som följd.

- Plastmattan är skadad intill toalett i golv/väggvinkel.
- Ytliga skador finns på plastmattan där den är uppvikt mot vägg i plats för dusch.

Jag rekommenderar att en plan finns för renovering av utrymmet. I samband med detta bör omkringliggande konstruktioner kontrolleras.

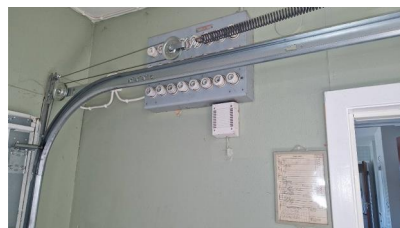
Jordfelsbrytare finns ej.

Det finns inget krav att hus byggda före år 2000 ska ha jordfelsbrytare. Jordfelsbrytaren minskar dock risken för personskador och brand orsakade av elanläggningen.

Kontakta en elektriker för kontroll och åtgärd.
