**Fastighetsuppgifter**

Hällby 5:123

Posses väg 7

## **Bilaga till besiktningsprotokoll med förklaringar till bedömningssätt vid överlåtelsebesiktning**

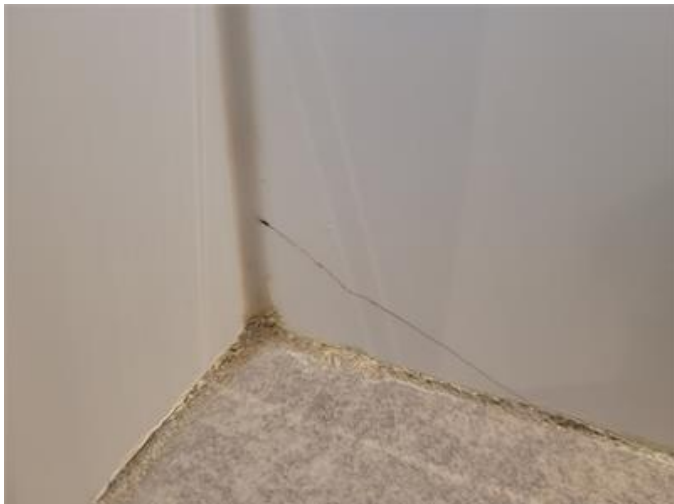
| Besiktningsresultat | | | | | |
|---|---|---|---|---|---|
| Dusch/wc | | X | | | - Rör genomföring i golvklack under komoden noterades.<br>- Mindre spricka i kakelplatta noterades i duschhörn, se bild. |

Spricka i kakelplatta

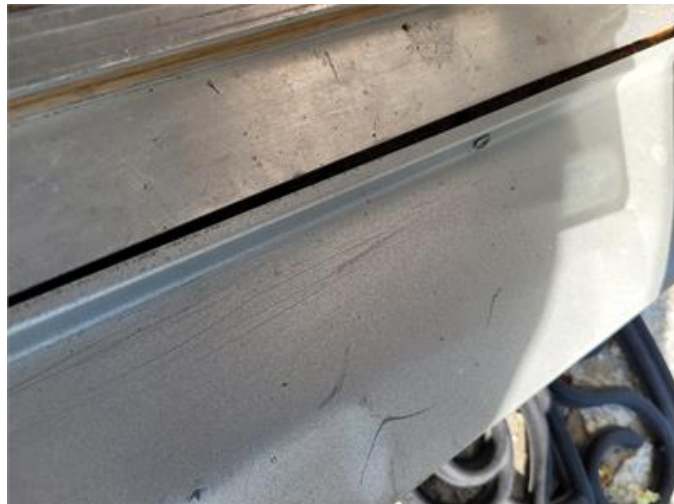
| Besiktningsresultat | | | | | |
|---|---|---|---|---|---|
| Entré | | X | | | - Dörrens tröskelbeslag är otätt, se bild.<br>- Skvallerrör från golvvärmeshuntens kopplingsskåp leds ej till fuktsäkert utrymme. |

Tröskelplåt tätar ej korrekt

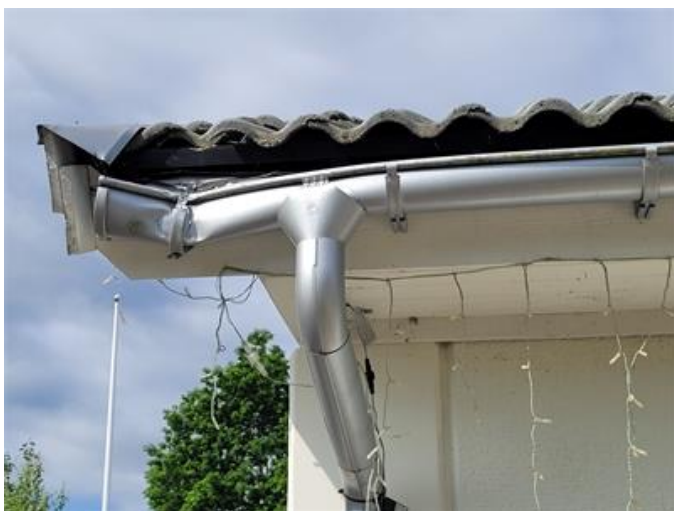
| Besiktningsresultat | | | | | |
|---|---|---|---|---|---|
| Tak | | X | | | - Skada på hänggränsen noterades, bör åtgärdas, se bild.<br>- En trasig takpanna noterades, bör bytas.<br>- Takhuv har justeringsbehov. Se bild.<br>- Besiktat från takstege och mark. |

Skadad hängränna

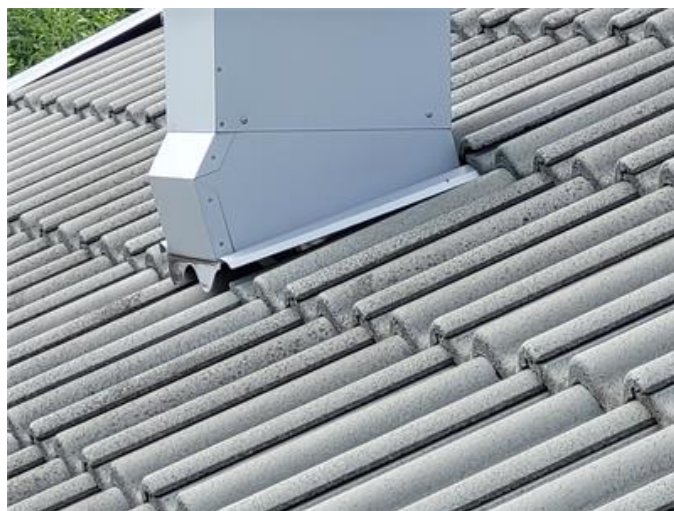
Takhuv med justeringsbehov.
