**Fastighetsuppgifter**

Fastighetsbeteckning  
Pappersmassan 37  
Adress  
Hökmossvägen 47  
15531 Nykvarn

**Besiktningsuppgifter**

| Uppdragsnummer | A33305 |

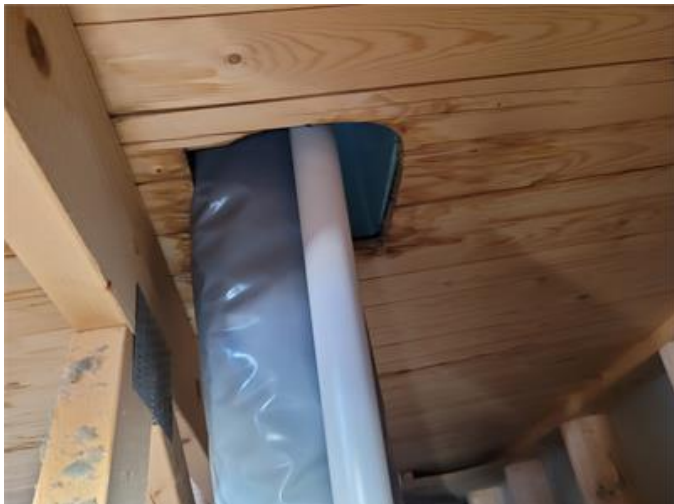
| Besiktningsresultat | | | | | |
|---|---|---|---|---|---|
| <b>Vind</b> | | X | | | Fuktfläckar förekommer på underlagstak, vilket bör kontrolleras regelbundet för att fastställa om åtgärdsbehov föreligger. Se bild. |

Fuktfläckar på underlagstak
