# Besiktningsprotokoll

| Fastighetsbeteckning:<br>Andersbo 3:10 | |
| Fastighetsadress:<br>Baggbovägen 25 | |

| Besiktningsdatum:<br>2025-06-13 | Protokollnummer:<br>69068710 |

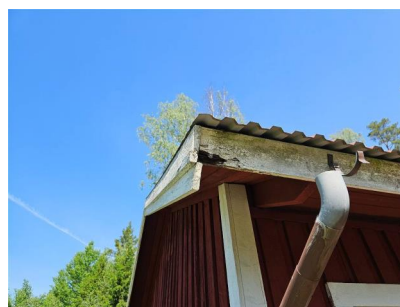
Utvändiga träkonstruktioner som fasad, fönster, vindskivor etc är i behov av målning/underhåll.

Det observerades rötskador i takfotsbräda.

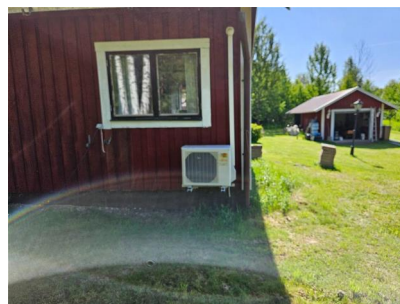
Vissa utedelar till luftvärmepumpar skapar mycket kondensvatten som hamnar mot underliggande/intilliggande fasad och sockel. Detta bidrar till ökad fuktbelastning mot intilliggande konstruktioner. Om så är fallet även med denna anläggning bör man se till att leda bort vattnet. Observera att besiktning av byggnadens värmesystem eller värmepumpen inte har ingått i uppdraget.

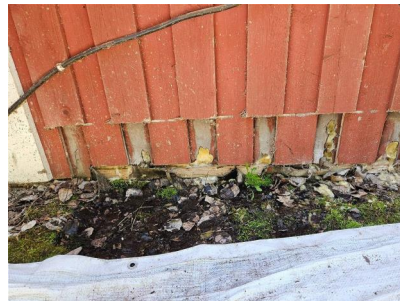
Utöver det som nämns under "Utvändigt/Allmänt" noterades att delar av fasaden är bortplockad, väggisolering och syll är blottad.

Innan återställning är rekommendationen är bakomvarande konstruktioner kontrolleras efter eventuella följdskador.

Kontakta en snickare för kontroll.

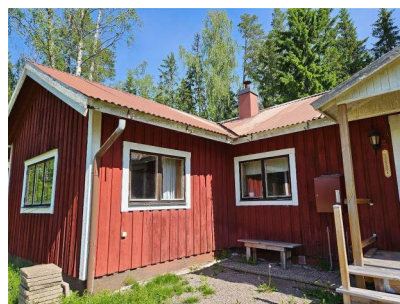
Hängrännor saknas.

När hängrännor saknas utsätts fasad och grund för ökad fuktbelastning, vilket i sin tur kan leda till fuktskador i bakomliggande konstruktioner.

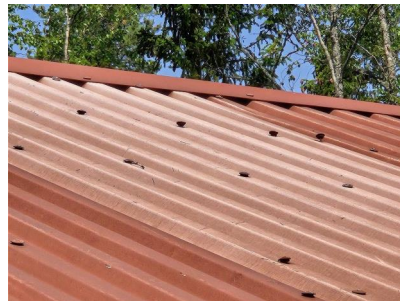
Infästningarna består av s.k "klockspikar". Dessa tenderar att driva ur då plåten rör på sig efter värme/kyla, vilket man kan notera på detta tak.

Detta innebär en ökad risk för fuktrelaterade skador på underliggande konstruktioner.

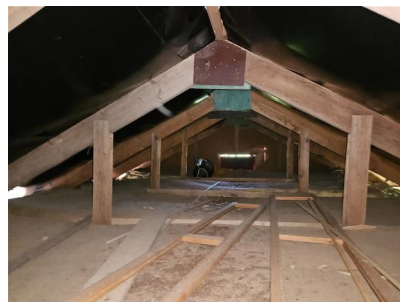
Vid kontroll av vinden uppmättes fuktvärden under kritisk fuktnivå för mikrobiell tillväxt och en normal lukt upplevdes. Fuktkvoten i underlagstak/takbjälkar uppmättes till 8 %.

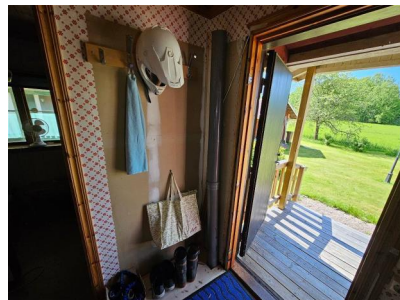
Avluftningen mynnar i hallen. För att förhindra eventuellt lukt kan röret ledas ut i samråd med fackman alternativt förses med en vakuumklocka.

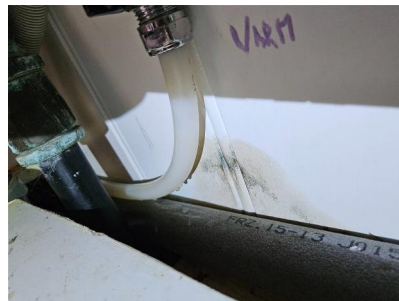
I en eventuell underhållsplan är min rekommendation att man börjar med att kontrollera om golvbjälklaget i köket tagit skada av de droppläckage som noterades på varmvattenledningen. Kanske kan aktuellt försäkringsbolag kontaktas i ett första steg.

I diskbänkskåpet observerades ett dropläckage/kondens på varmvattenledning. För att kontrollera om underliggande golvbjälklag tagit skada av detta rekommenderas att en vidare utredning utförs. Förslagsvis kan aktuellt försäkringsbolag kontaktas för en kontroll.

För att tidigare upptäcka eventuella läckage bör fuktskydd monteras under kyl och i diskbänkskåpet.

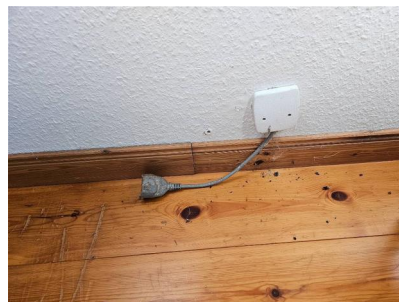
Ej godkänd elinstallation. Kontakta en elektriker för kontroll och åtgärd.

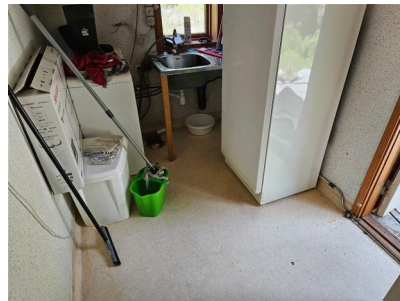
Våutrymmet har äldre yt-/tätskikt.

Eftersom funktionen, som innebär att ytskiktet/tätskiktet ska vara vattentätt, kan vara nedsatt finns en ökad risk att vatten tränger igenom ytskiktet/tätskiktet med vattenskador i omkringliggande konstruktioner som följd.

Fuktindikering i utrymmet gav inga förhöjda fuktindikationer.

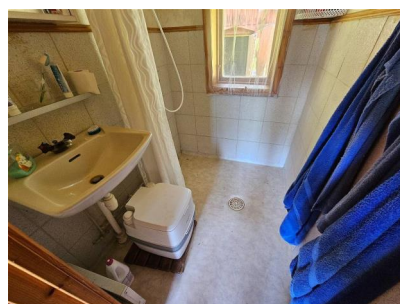
Våutrymmet har äldre yt-/tätskikt.

Eftersom funktionen, som innebär att ytskiktet/tätskiktet ska vara vattentätt, kan vara nedsatt finns en ökad risk att vatten tränger igenom ytskiktet/tätskiktet med vattenskador i omkringliggande konstruktioner som följd.

Fuktindikering i utrymmet gav inga förhöjda fuktindikationer.
