# Besiktningsprotokoll

Anticimex Försäkringsbesiktning i samarbete med Fastighetsbyrån

| Fastighetsadress:<br>Marsjö Framnäs 1 | |

| Besiktningsdatum:<br>2025-06-13 | Protokollnummer:<br>69070241 |

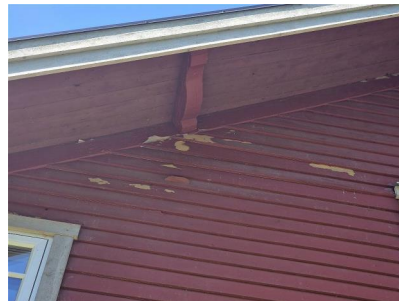
Fasadbeklädnaden har färgsläpp och torrsprickor.

Fasadbeklädnad och träkonstruktioner där målningsbehov finns riskerar att få fukt- och rötskador på grund av sämre vattenavvisande förmåga.

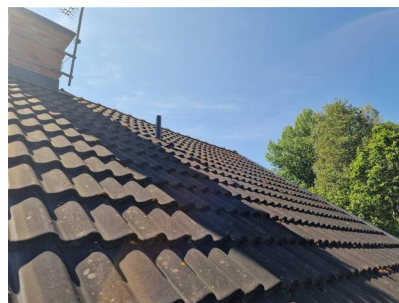
Inget att notera.

Besiktning av yttertaket har genomförts från mark, anliggande stège.

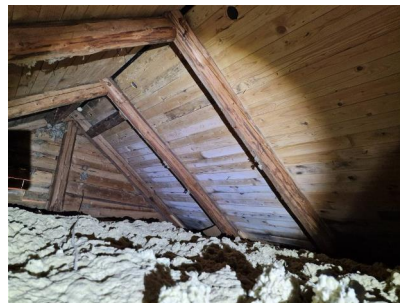
Vid kontroll av vinden har fuktvärden under kritisk fuktnivå för mikrobiell tillväxt uppmätts, dock finns mikrobiell påväxt på underlagstak.

Fuktkvoten i underlagstak/takbjälkar uppmättes till 9%.

Risk för mikrobiell tillväxt föreligger om den relativa fuktigheten (RF) i den omgivande luften är över 75 % vilket i furuvirke motsvarar en fuktkvot (FK) på 17 %.

Den upptäckta mikrobiella påväxten på underlagstaket är ett tecken på att vinden har tillförts eller tillförs fukt inifrån bostaden. Observera att besiktning av bostadens ventilationssystem inte har ingått i uppdraget.

Vinden är endast besiktad från luckan då landgångar saknas.

För att komma tillrätta med detta kan fukttillförseln inifrån bostaden behöva minskas. Det kan göras genom att ventilationen i bostaden förbättras samt att eventuella otätheter i vindsbjälklaget (tak-/väggvinklar, taklucka med mera) tätas. Läs Anticimex faktablad om uppvärmda vindsutrymmen för tips och råd.

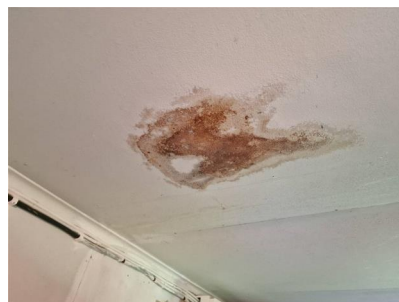
Taket har fuktfläckar.  
Fuktindikering gav inga förhöjda fuktindikationer.

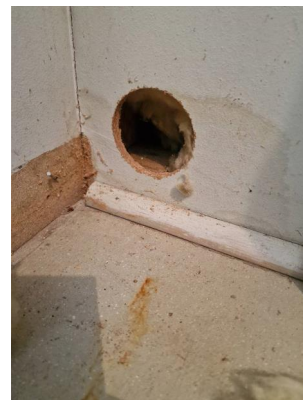
Betongplatta på mark med flytande golv finns endast i utbyggnaden(groventré, toalett samt förråd)

Vid kontroll av väggssyllar uppmättes fuktvärden under kritisk nivå för mikrobiell tillväxt och normal lukt upplevdes.

Fuktkvoten uppmättes till 12 % i ytterväggssyll.

Risk för mikrobiell tillväxt föreligger om den relativa fuktigheten (RF) i den omgivande luften är över 75 % vilket i furuvirke motsvarar en fuktkvot (FK) på 17 %.

Väggen består av ,väggskiva. träregel med mellanliggande isolering, fasadpanel.

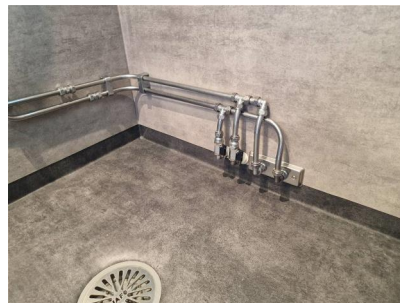
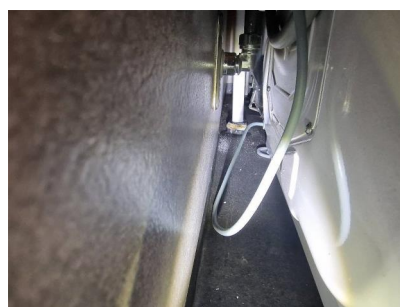
Rör genomföring finns i vägg i duschzonen.

Rör genomföring av avloppet till tvättmaskinen sitter för nära vägg.

Rör genomföringar medför en ökad risk för att vatten tränger in i omkringliggande konstruktioner och orsakar fuktskador.

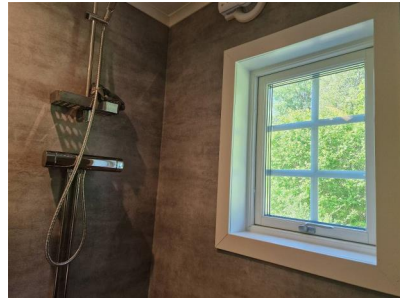
Fönster är olämpligt placerat.

Fönstrets placering i våtutrymmet utgör en risk för fuktskador i fönster- och väggkonstruktionen.

För att minska risken för fuktskador på fönster och väggkonstruktion rekommenderas att man skyddar fönstret mot vattenbegjutning.

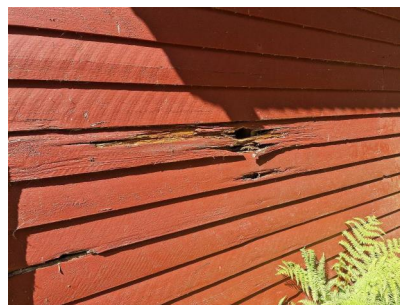
Målning och underhållsbehov finns allmänt på trädetaljer (fasad, dörrar, fönster).

En rötskada noterades i fasaden

Hängrännor/ stuprör saknas.
