# Besiktningsprotokoll

Anticimex Försäkringsbesiktning i samarbete med Fastighetsbyrån

| Fastighetsadress:<br>Klockarvägen 25 | |

| Besiktningsdatum:<br>2025-06-12 | Protokollnummer:<br>69048021 |

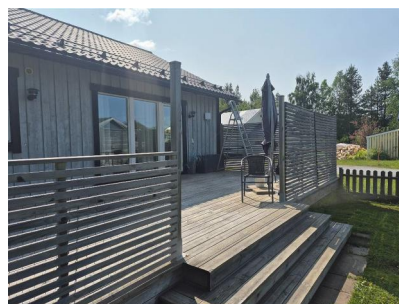
Insynsskydd upplevs ostabila.

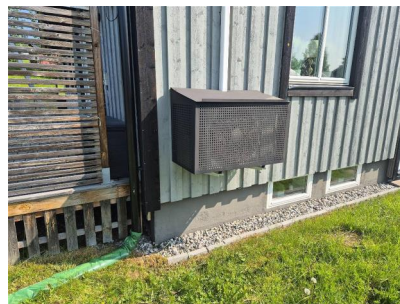
Kondensvatten från luftvärmepumpens utedel leds inte bort från husgrunden.

Detta medför ökad risk för att vatten tränger in i anslutande konstruktioner, vilket i sin tur kan leda till fuktrelaterade skador. Observera att besiktning av byggnadens värmesystem eller värmepumpen inte har ingått i uppdraget.

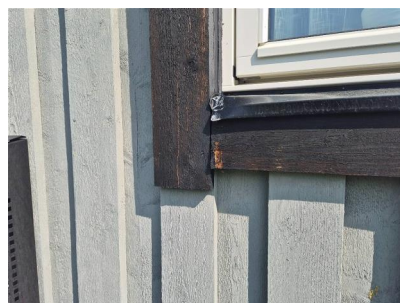
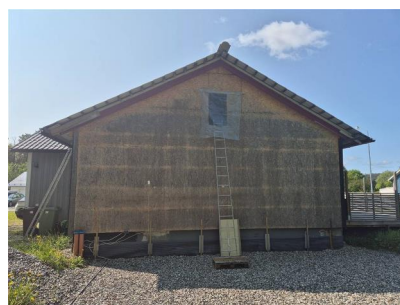
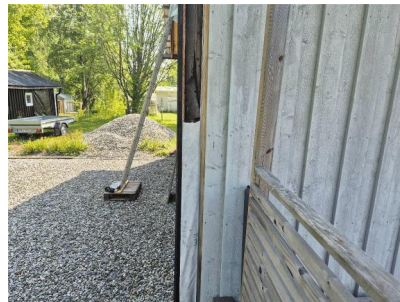
Fasadpanel och knutbrädor saknas på gavel.

Risk finns för skador i bakomliggande konstruktion.

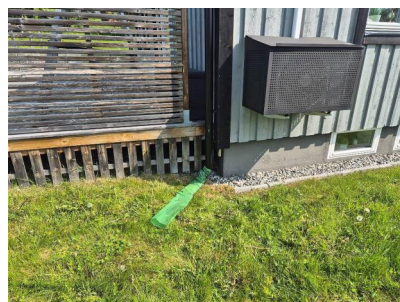
Stuprör avslutas nära husliv.

Stuprör som avslutas intill husliv (ovan mark) kan medföra en ökad fuktbelastning på grundmur/sockel med fuktrelaterade skador som följd.

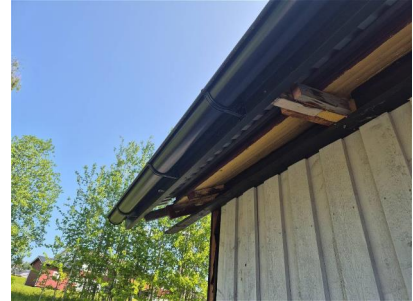
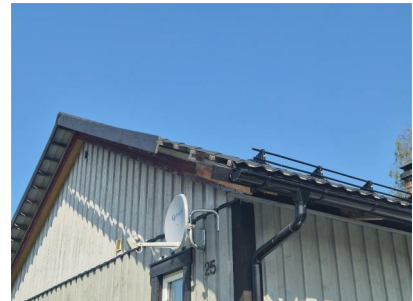
Ej färdigställt vid takfot och vindskivor.

Kontakta byggentreprenör för åtgärd.

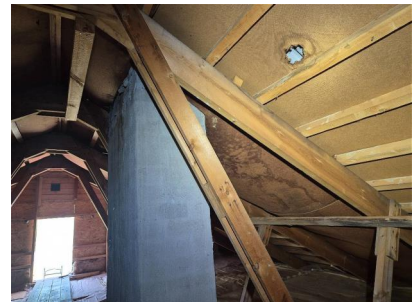
Underlagstaket har äldre fuktfläckar.

Noterade fuktfläckar uppstod innan takomläggningen.

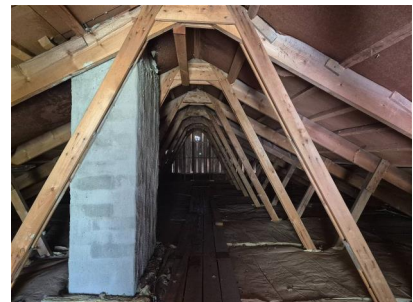
Vid kontroll av vinden uppmättes fuktvärden under kritisk fuktnivå för mikrobiell tillväxt och en normal lukt upplevdes. Fuktkvoten i underlagstak/takbjälkar uppmättes till 9 %.

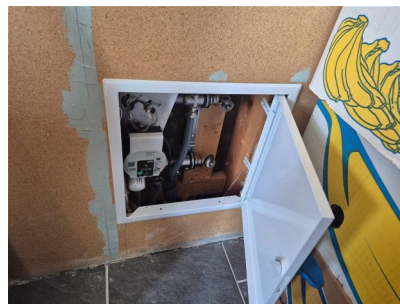
Rörslits saknar vattentät botten.

En rörslits ska ha en vattentät botten och vara försedd med skvallerrör. När det saknas ökar risken för att ett läckage inte upptäcks i tid. Det kan leda till fuktskador i omkringliggande konstruktioner.

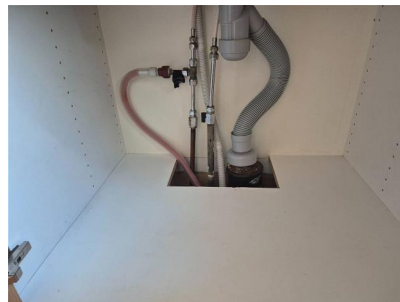
Fuktskydd saknas i diskbänkskåp.  
Avloppsslang från diskmaskinen saknar upphängning.

Utan fuktskydd är det svårt att upptäcka läckage från rörledningar. Vatten kan då tränga in i omkringliggande konstruktioner och orsaka fuktskador.

För att upptäcka eventuella läckage, installera ett fuktskydd.

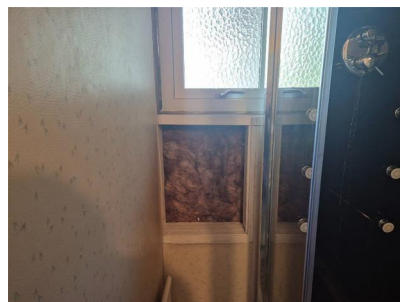
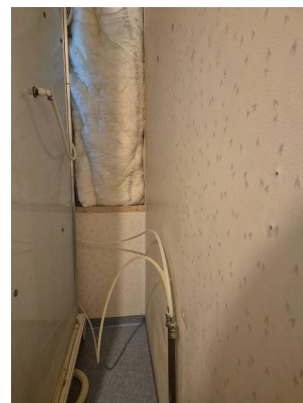
Äldre våtrum med våtrumsmatta där fönstren är utbytta. Efter fönsterbytet har ej något tätskikt monterats så det är ett måste att fortsätta använda duschkabin. Jag rekommenderar att färdigställa med tätskikt alternativt att renovera hela utrymmet eftersom det passerat tiden för sin förväntade tekniska livslängd.

Våtutrymmet har äldre yt-/tätskikt.  
Tätskikt saknas på vägg vid gamla fönsteröppningar.  
Rör genomföring i golv.  
Våtrumströskel saknas.

Eftersom funktionen, som innebär att ytskiktet/tätskiktet ska vara vattentätt, kan vara nedsatt samt övrigt noterat ovan finns en ökad risk att vatten tränger igenom ytskiktet/tätskiktet med vattenskador i omkringliggande konstruktioner som följd.

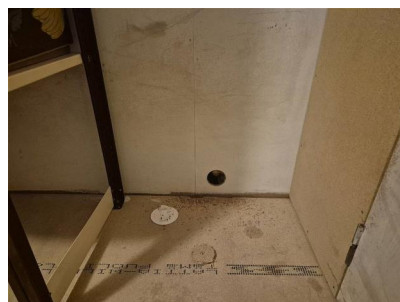
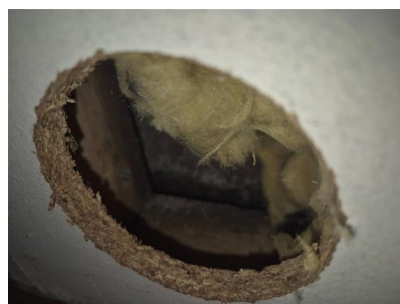
I källaren finns två utrymmen med påreglade och isolerade väggar och flytande golv. Mikrobiell påväxt och doft noterades vid kontrollpunkt. En källare med denna årgång bör innehålla så lite organiskt material som möjligt ur fuksynpunkt.

Vid kontroll av vägg konstruktion uppmättes fuktvärden över kritisk nivå för mikrobiell tillväxt och mikrobiell lukt upplevdes. Mikrobiell påväxt på träreglar synligt från provhål.

Källargrundmurar med påreglade isolerade ytterväggar. Denna konstruktion får ofta skador på grund av naturlig fuktvandring. Fuktkvoten uppmättes till 18% i träregel. Kontroll är utförd i förråd. (se bild)

Vi rekommenderar en fördjupad undersökning för att bedöma orsak och omfattning. Det är viktigt att tänka på att denna rekommendation om fördjupad undersökning gäller i sovrum 1 och förråd.

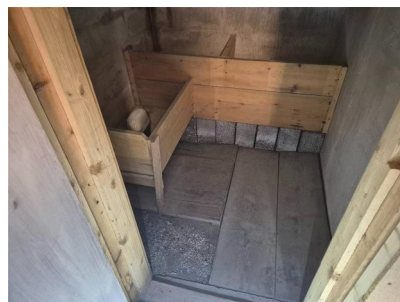
Trädetaljer i kontakt med betonggolv och källarvägg.

Trädetaljer (trösklar, innervägg mm) kan via kapillärkraft bli fuktiga vilket kan leda till fuktskador. Vid misstanke om detta bör dessa delar bytas ut.

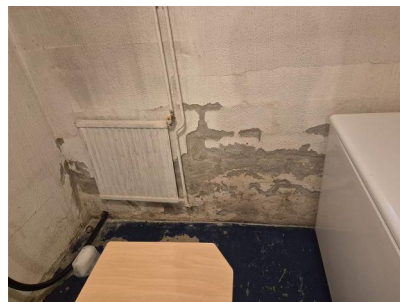
Puts och färgsläpp finns allmänt.
