# Besiktningsprotokoll

Anticimex Försäkringsbesiktning i samarbete med Fastighetsbyrån

| Fastighetsadress:<br>Tittmyrvägen 38 | |

| Besiktningsdatum:<br>2025-06-16 | Protokollnummer:<br>69061179 |

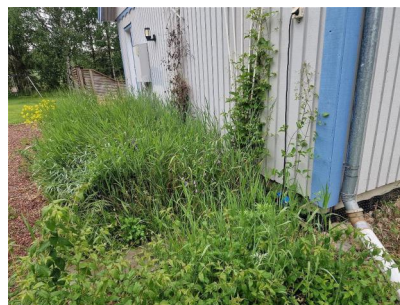
Växter finns i anslutning till byggnaden.

När det finns rabatter och växter nära byggnaden finns risk att fukt stannar kvar i väggarna. Detta kan i sin tur orsaka invändiga fuktskador. Växternas rötter kan också skada grundmuren och sätta dräneringsledningen ur funktion.

Området närmast huset rekommenderas att vara fritt från växtlighet.

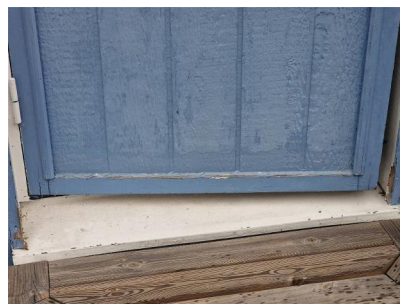
Dörr är i behov av målning/underhåll.

För att öka livslängden på dörr rekommenderas målning och underhåll.

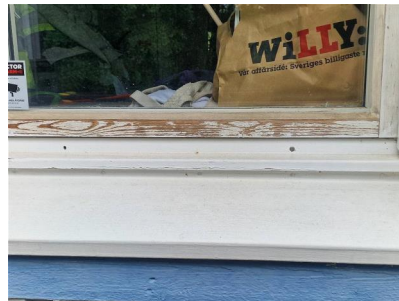
Fönster är i behov av målning/underhåll.

För att öka livslängden på fönster rekommenderas målning och underhåll.

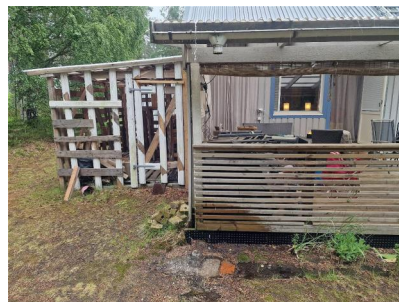
Hängrännor är skräpfyllda.

Eftersom hängrännor är fulla med skräp finns risk för fuktskador på fasad och sockel då vatten svämmas över.

Stuprör saknas.

För att förhindra översvämning rekommenderas rensning av hängrännor.

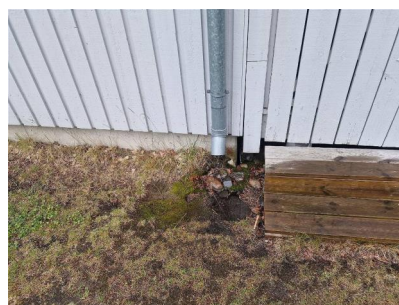
Stuprör avslutas nära husliv.

Stuprör som avslutas intill husliv (ovan mark) kan medföra en ökad fuktbelastning på grundmur/sockel med fuktrelaterade skador som följd.

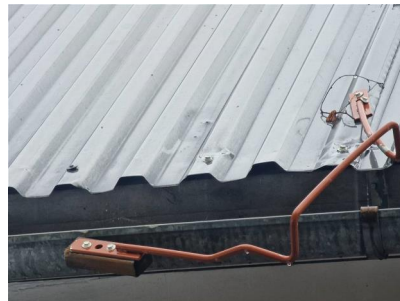
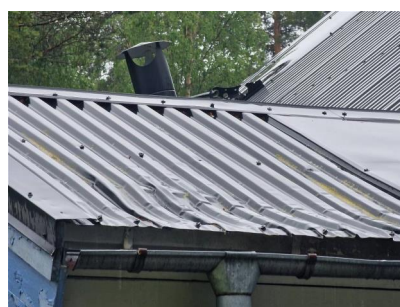
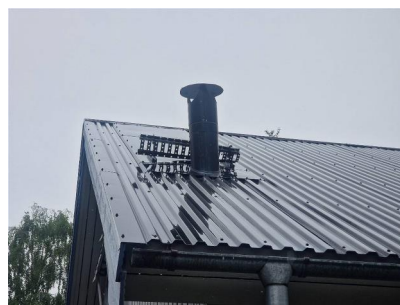
Det finns en del normala underhållsbrister att åtgärda för att förbättra huset ytterligare. Eftersom yttertaket har mekaniska skador och otätheter utvänigt kan jag tycka att man som köpare bör prioritera att åtgärda bristerna.

Mekaniska skador finns på plåttaket.

Vi rekommenderar att bristerna åtgärdas för att förebygga läckage.

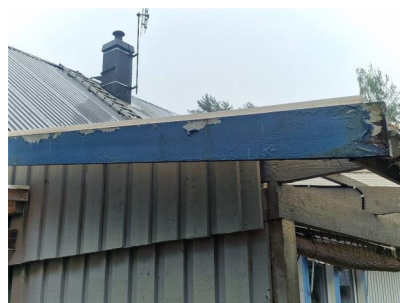
Enstaka panelbrädor har rötskador och är i behov av målning/underhåll.

Fasadbeklädnad och träkonstruktioner där målningsbehov finns riskerar att få fukt- och rötskador på grund av sämre vattenavvisande förmåga. För att öka livslängden på fasadbeklädnaden rekommenderas målning och underhåll. I samband med ommålning rekommenderas att de rötskadade panelbrädorna byts ut.

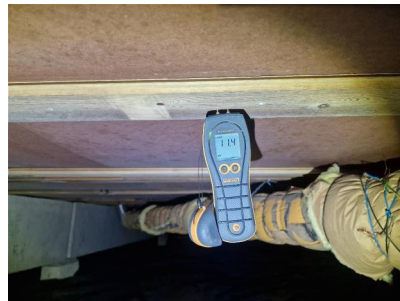
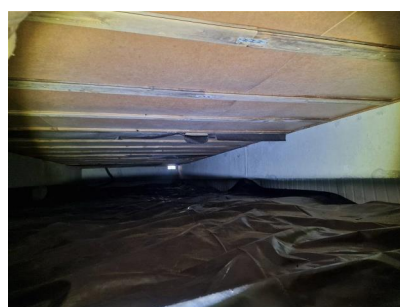
Vid kontroll av krypgrunden har fuktvärden under kritisk fuktnivå för mikrobiell tillväxt uppmätts. Ingen avvikande lukt känns i utrymmet, dock finns mikrobiell påväxt på bjälklagets undersida.

Den upptäckta mikrobiella påväxten på bjälklagets undersida indikerar att grunden under delar av året är så pass fuktig att mikroorganismer utvecklas. Detta kan i sin tur leda till rötskador i konstruktionen. För att undvika detta så måste krypgrundens klimat bli torrare. Fuktkvoten uppmättes till 11 %.

Läs Anticimex faktablad om uteluftsventilerade krypgrunder för tips och råd.

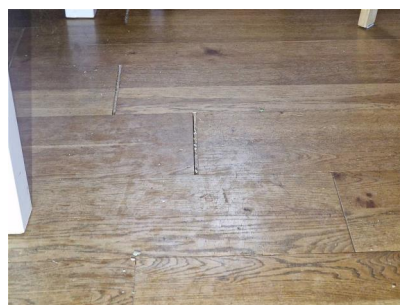
Golvet har separerat i skarvarna på flera ställen.

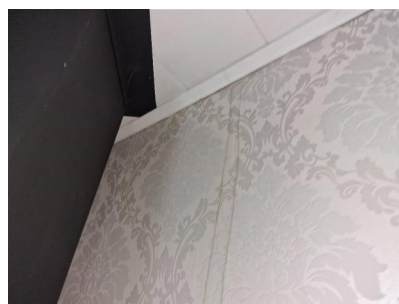
Väggen har fuktfläckar.

Fuktfläckar kan bero på olika saker, och kan vara ett tecken på en tidigare eller en pågående fuktskada.

Vi rekommenderar en fördjupad undersökning för att bedöma orsak och omfattning.

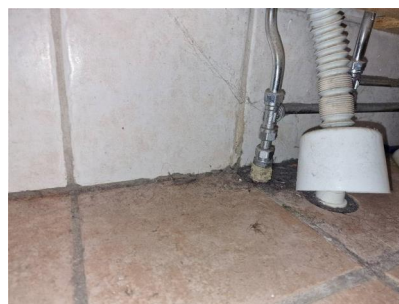
Rör genomföringar finns i golv.

Rör genomföringar i golvet medför en ökad risk för att vatten tränger ner i omkringliggande konstruktioner och orsakar fuktskador. Vid uppbyggnaden av utrymmet var detta tillåtet och utförandet anses därför vara fackmässigt utfört. I dagens branschregler är detta inte längre tillåtet.

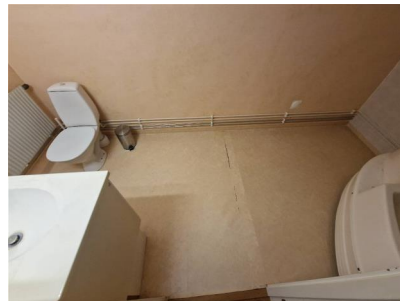
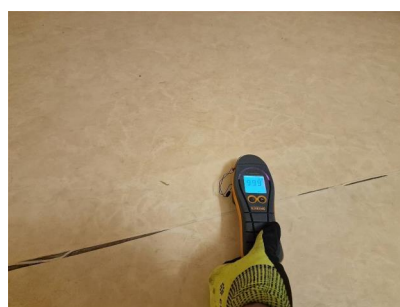
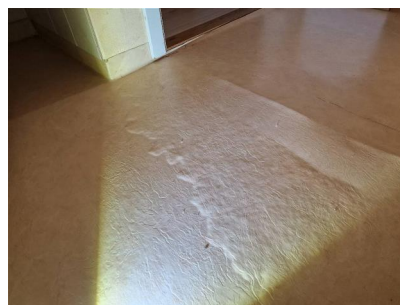
Våtutrymmet har äldre yt-/tätskikt.

Utrymmet är äldre och har passerat tiden för sin tekniska livslängd.

Golvet är fuktskadat.

Renovering av utrymmet rekommenderas. Kontakta en behörig våtrumsentreprenör för en renovering. I samband med renoveringen bör omkringliggande konstruktioner kontrolleras för att upptäcka eventuella följdskador.

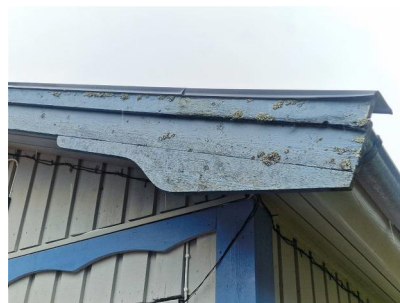
Fasadpanelen är i behov av målning/underhåll.

För att öka livslängden på fasadbeklädnaden rekommenderas målning och underhåll.
