# Besiktningsprotokoll

| Fastighetsbeteckning:<br>Backa 118:13 | |
| Fastighetsadress:<br>Häradsdomarevägen 154 | |

| Besiktningsdatum:<br>2025-05-26 | Protokollnummer:<br>69016205 |

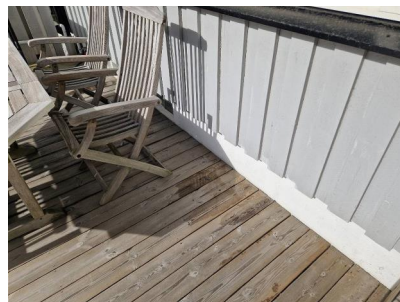
Delar av sockeln har ej gått att besiktiga p.g.a att altan är vidbyggd.

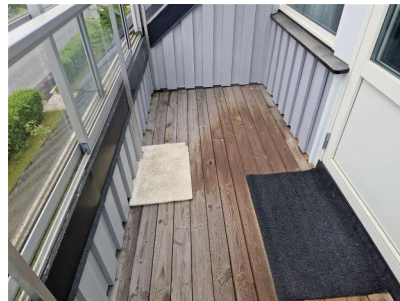
Taket under terrass kunde inte besiktas då trallen döljer takets yta.

Vi rekommenderas att trätrallen demonteras så att en kompletterande besiktning kan utföras.

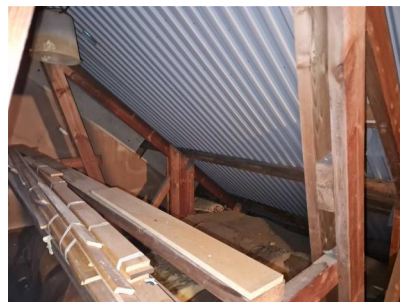
Taket är lagt på äldre befintligt plåttak,

Med denna konstruktion är det extra viktigt att yttertaket är tätt. Eftersom underlagstaket inte har en papp kan regn och snö som tränger in genom otätheter leta till fuktskador i underliggande konstruktion.

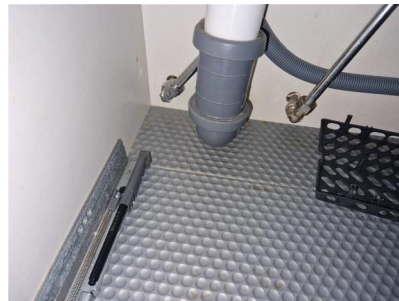
Fuktskydd saknar uppvik i diskbänksskåp.  
När fuktskyddet är bristfälligt kan det försvåra upptäckt av läckage från rörledningar. Vatten kan då tränga in i omkringliggande konstruktioner och orsaka fuktskador.

Vidare saknas upphängningsbygel saknas på avloppsslang från diskmaskinen.

När upphängningsbygel saknas ökar risken för brott på slangen med läckage som möjlig följd.

För att upptäcka eventuella läckage, komplettera befintligt fuktskydd.

För att hindra brott på avloppsslang rekommenderas komplettering av upphängningsbygel.

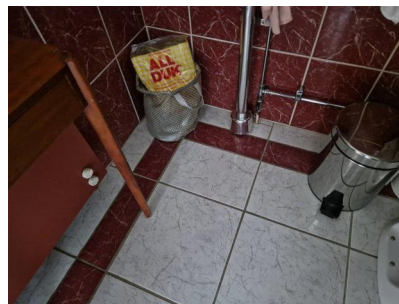
Utrymmet är av äldre standard och bedöms saknas tätskiktuppvik i golv/väggvinkel och mot tröskel.

Vid framtida renovering rekommenderas att dagens branschregler följs.

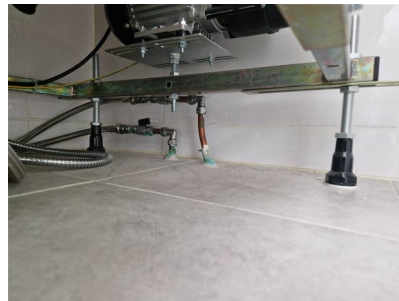
I utrymmet noteras bl.a. att golvbrunnen är inte utbytt i samband med renovering, rörgenomföringar finns i golv under badkar, läckut ut saknas till inbyggd spolcistern samt att lokala lågpunkter finns på klinkergolvet.

Risk finns att det nya tätskiktet inte har kunnat anslutas till golvbrunnen och rörgenomföringar på ett riktigt sätt samt när skvallerör saknas kan dessa brister leda till fuktskador i kringliggande konstruktioner vid eventuellt läckage.

Fuktindikering utförd av vägg/golv utan avvikelser.

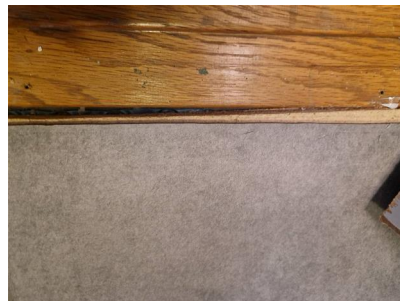
Renoverad golvkonstruktion är inte mekaniskt ventilerad.

Risk för mikrobiella skador (angrepp av mikroorganismer) finns om fuktigheten är hög i konstruktionen och om det finns organiskt material kvar på betongplattan. Detta kan i sin tur leda till att mikrobiell lukt sprids till boendemiljön.

Kontroll av golvkonstruktion gjordes via att tröskel togs bort mellan hall och förråd. Fuktmätning ej utförd då det inte finns några regler i asnlutning till grundläggningen.

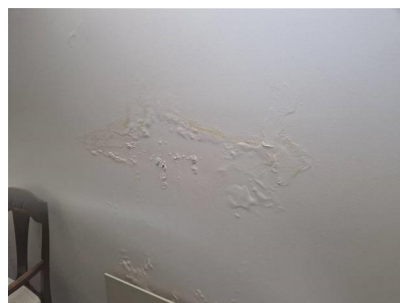
Puts- och färgsläpp finns på källarväggar.

Puts- och färg som släppt från underlaget invändigt på källarytterväggarna är ett tecken på att källarens utvändiga fuktskydd inte längre fungerar tillfredsställande.

Detta bedöms även kunna bero på att felaktig färg har använts samt att underarbete är bristfälligt utfört.

Se text "Källarplan - Allmänt"

För att åtgärda detta måste källarens utvändiga fuktskydd förbättras. Läs Anticimex faktablad om källare för tips och råd.

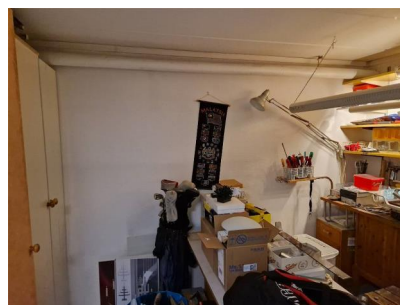
I hobbyrum och tvättstuga finns täta ytskikt monterade och det noterades att bomljud förekommer.

Se text "Källarplan - Allmänt"

Vi rekommenderar en fördjupad undersökning för att bedöma orsak och omfattning.

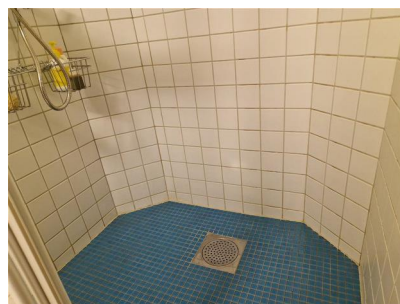
Utrymmet är äldre och har passerat tiden för sin tekniska livslängd.

I utrymmet noterades bl.a en äldre golvbrunn där tätskiktet sticker ut under klämringen.

Kontakta en behörig våtrumsentreprenör för en renovering. I samband med renoveringen bör omkringliggande konstruktioner kontrolleras för att upptäcka eventuella följdskador.
