# Besiktningsprotokoll

| Fastighetsbeteckning:<br>Spiggen 3 | |
| Fastighetsadress:<br>Sandsborgsvägen 30 | |

| Besiktningsdatum:<br>2025-05-08 | Protokollnummer:<br>68967553 |

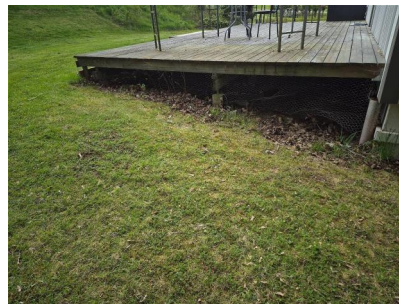
Marken lutar mot huset.

Detta innebär en ökad fuktbelastning mot grunden vilket i sin tur kan orsaka fuktskador i huset.

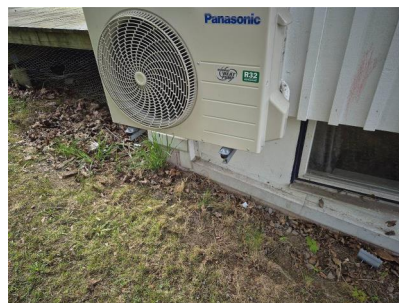
Kondensvatten från luftvärmepumpens utedel leds inte bort från husgrunden.

Detta medför ökad risk för att vatten tränger in i anslutande konstruktioner, vilket i sin tur kan leda till fuktrelaterade skador. Observera att besiktning av byggnadens värmesystem eller värmepumpen inte har ingått i uppdraget.

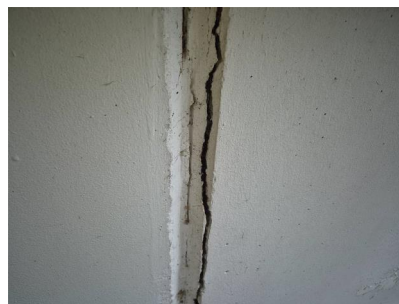
Sprickor finns i sockel.

Detta kan leda till fukt- och frysskador i konstruktionen.

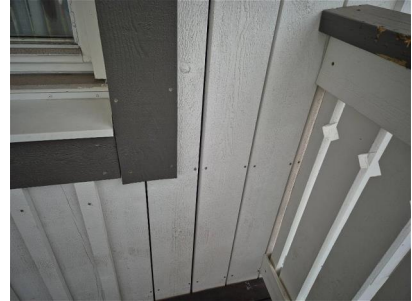
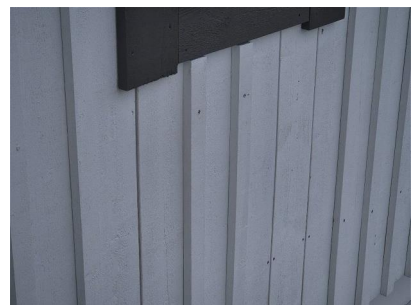
Lockpanel saknas.

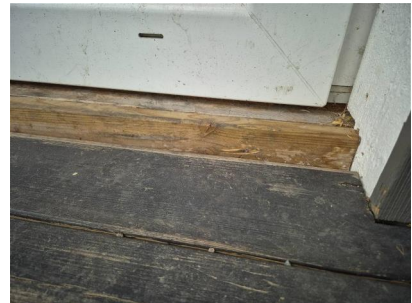
Tröskelbleck saknas under dörr.

Avsaknad av tröskelbleck medför att det finns risk för att vatten kan rinna in och orsaka fuktskador på tröskel och/eller i kringliggande vägg och bjälklag.

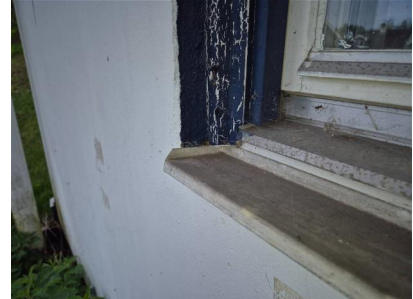
Fönsterbleck lutar fel.

Eftersom fönsterblecken lutar åt fel håll finns risk att vatten rinner in i väggen vilket i sin tur kan leda till fuktskador i väggkonstruktionen.

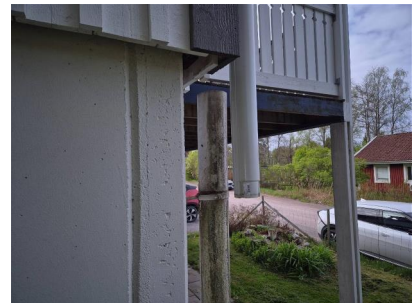
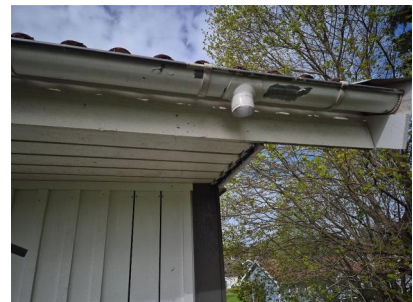
Stuprör är bristfälligt anslutet till markledning. och saknas på baksidan. Stuprör som avslutas intill huset (ovan mark) kan medföra en ökad fuktbelastning på grundmur/sockel som i sin tur kan leda till fuktrelaterade skador.

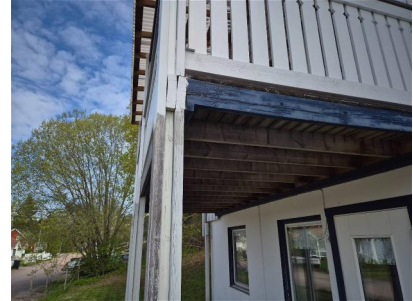
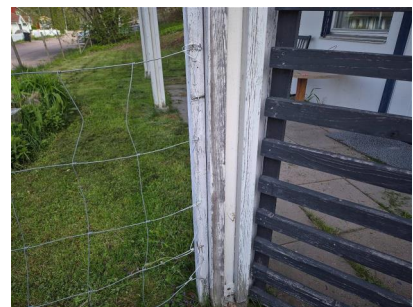
Underhållsbehov föreligger på trädetaljer.

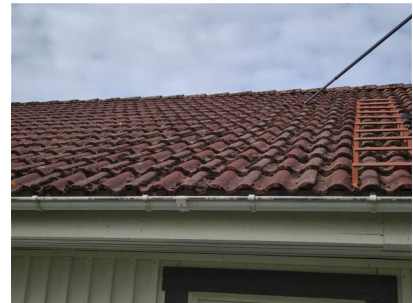
Yttertaket är äldre.

Takpannor, plåtdetaljer och underlagstak har enligt vår bedömning en begränsad livslängd. Eftersom husets taktäckning är äldre har det ett minskat motstånd mot vatteninträngning. Detta i sin tur kan leda till fuktskador på träläkt och vidare ner i underliggande konstruktioner.

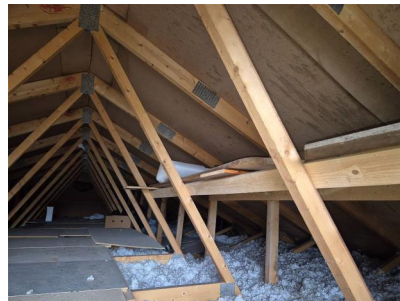
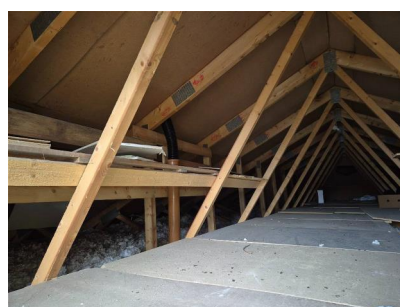
Underlagstaket består av träfiberskivor.

Eftersom underlagstaket består av träfiberskivor utan yttre täckning av papp under takbeklädningen, finns risk vid ogynnsam väderlek att regnvatten/snö tränger in i skivskarvar med läckage på vindsutrymmet som följd. Med tiden kan även träfiberskivorna drabbas av fuktskador.

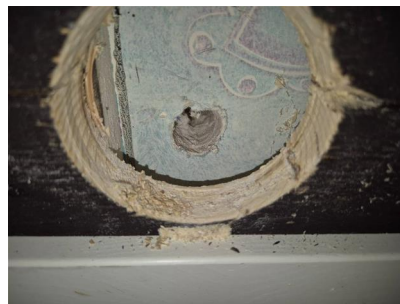
Vid kontroll av konstruktion uppmättes fuktvärden under kritisk nivå för mikrobiell tillväxt och normal lukt upplevdes.

Källargrundmurar med påreglade isolerade ytterväggar.  
Fuktkvoten uppmättes till 12 %, den relativa fuktigheten uppmättes till 56 % och en normal lukt kunde kännas i golv/vägg vinkel. Gränsvärdet för mikrobiell tillväxt är 17% FK och 75% RF.

Befintlig påreglad vägg och eventuella väggsyllar riskerar att drabbas av fuktskador på grund av naturlig fuktpåverkan. Detta i sin tur kan leda till mikrobiella skador (angrepp av mikroorganismer) som kan resultera i att mikrobiell lukt sprids till boendemiljön. Om reglar/syllar är tryckimpregnerade kan även en kemisk lukt förekomma.

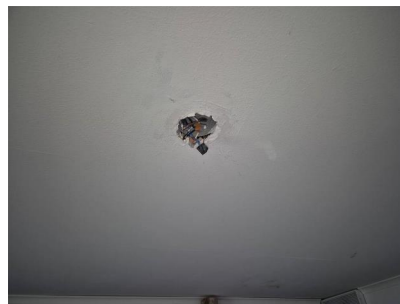
Täcklock saknas.

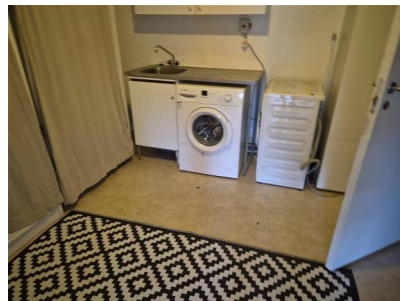
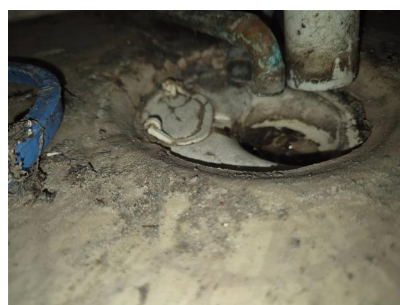
Våutrymmet har äldre yt-/tätskikt.  
- Klämring saknas vid golvbrunn.

Eftersom funktionen, som innebär att ytskiktet/tätskiktet ska vara vattentätt, kan vara nedsatt finns en ökad risk att vatten tränger igenom ytskiktet/tätskiktet med vattenskador i omkringliggande konstruktioner som följd.

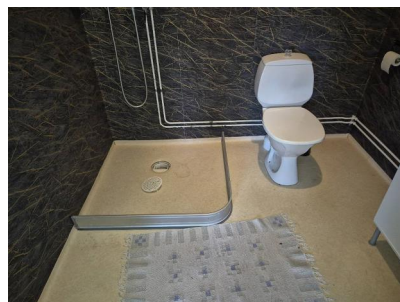
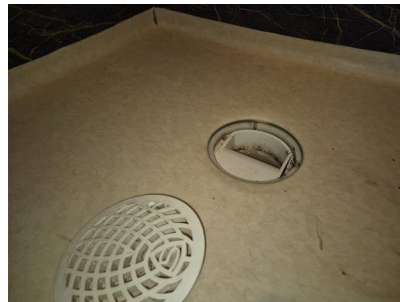
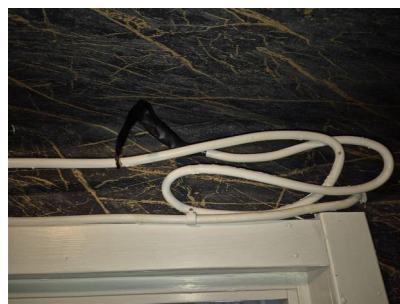
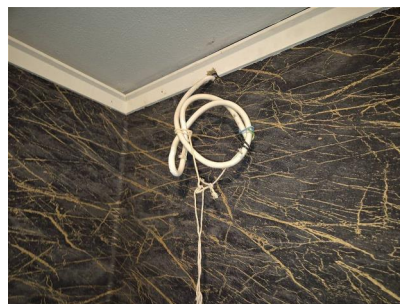
Våutrymmet har äldre yt-/tätskikt.  
- Bristande el kopplingar förekommer.

Eftersom funktionen, som innebär att ytskiktet/tätskiktet ska vara vattentätt, kan vara nedsatt finns en ökad risk att vatten tränger igenom ytskiktet/tätskiktet med vattenskador i omkringliggande konstruktioner som följd.

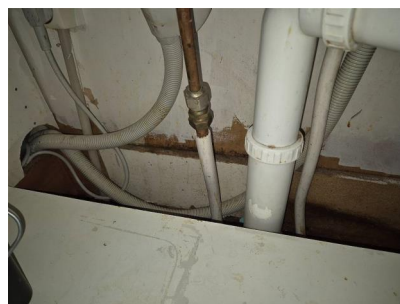
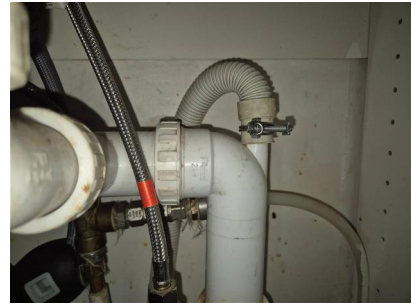
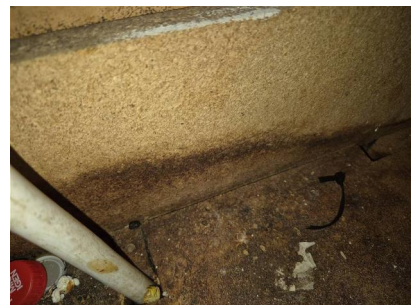
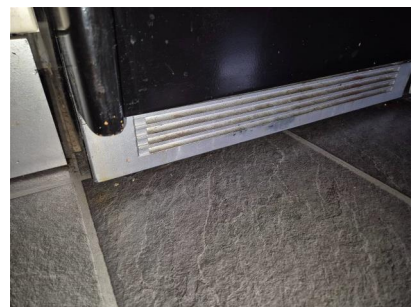
Fuktskydd saknas i diskbänksskåp och diskmaskinsslangen är ej korrekt förankrad.

-Fuktfläckar förekommer i vägg och golv i diskbänksskåp.

Utan fuktskydd är det svårt att upptäcka läckage från rörledningar. Vatten kan då tränga in i omkringliggande konstruktioner och orsaka fuktskador.

För att upptäcka eventuella läckage, installera ett fuktskydd.

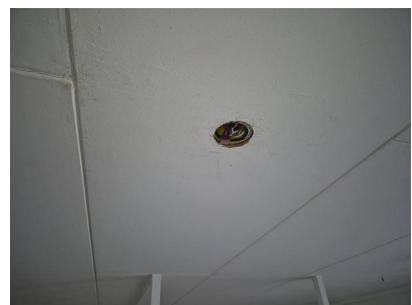
Täcklock saknas.

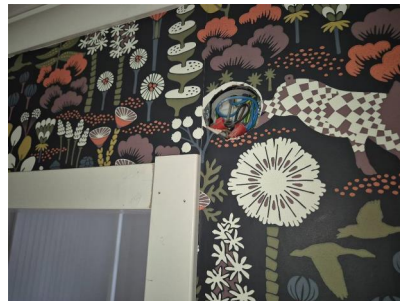
Täcklock saknas.

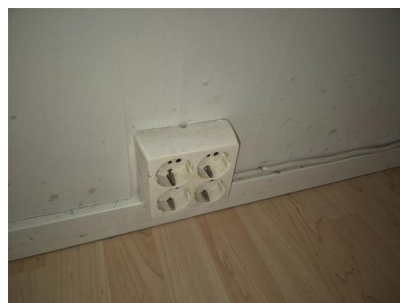
Vid stickprovskontroll av jordade eluttag noterades felkoppling.

Kontakta en elektriker för kontroll och åtgärd.

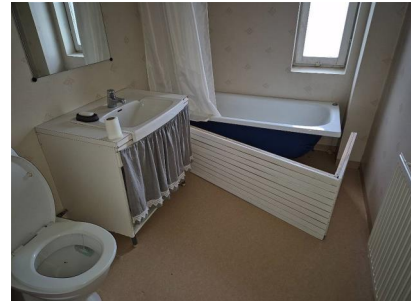
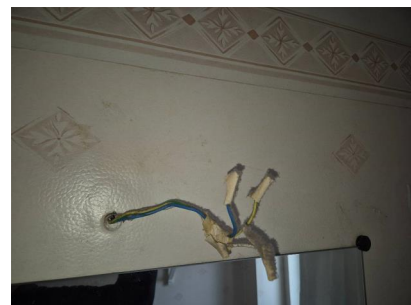
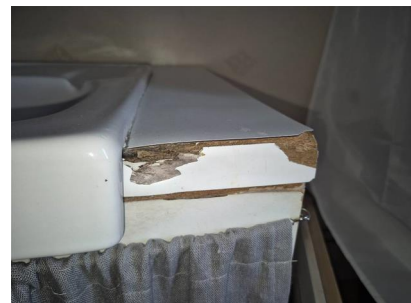
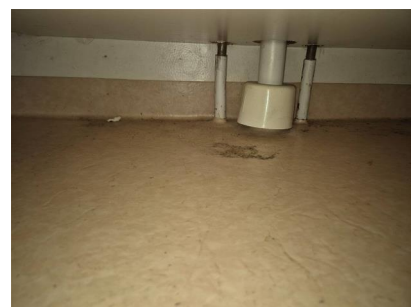
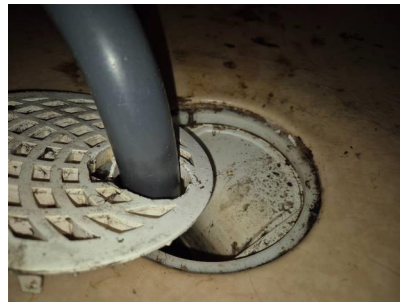
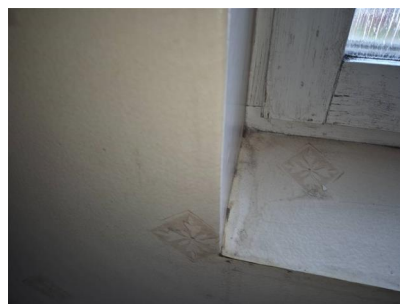
Våtutrymmet har äldre yt-/tätskikt.

- Rörgenomföringar i golv.
- Äldre golvbrunn.
- Mattsläpp vid fönstersmyg.
- Svällskador på kommod.

Eftersom funktionen, som innebär att ytskiktet/tätskiktet ska vara vattentätt, kan vara nedsatt finns en ökad risk att vatten tränger igenom ytskiktet/tätskiktet med vattenskador i omkringliggande konstruktioner som följd.
