**Fastighetsuppgifter**

Kvarnsjö 1:50

Kvarnsjö 851

| Besiktningsdatum | 2025-06-16 |

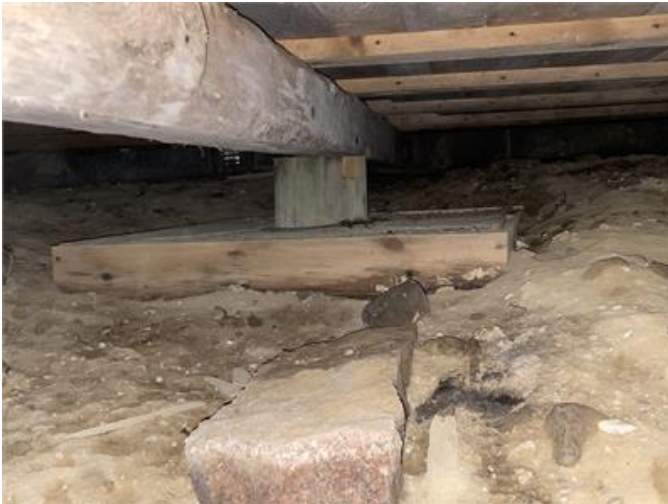
| Besiktningsresultat | | | | | |
|---|---|---|---|---|---|
| | | | x | | Byggspill och formvirke med mikrobiell påväxt och röta förekommer på marken i grunden. Kondensskydd saknas på mark. |

Formvirke med mikrobiell påväxt och röta förekommer på marken i krypgrunden.

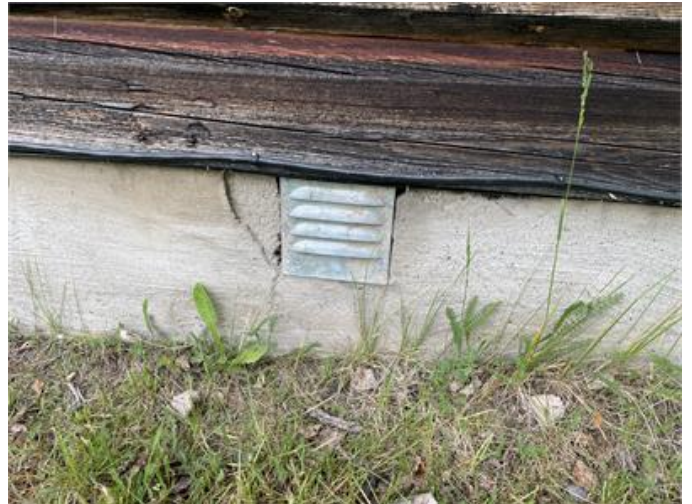
| Besiktningsresultat | | | | | |
|---|---|---|---|---|---|
| Sockel | | x | | | Sprickor och putssläpp förekommer i normal omfattning. |

Sprickor och putssläpp förekommer i normal omfattning på sockel.

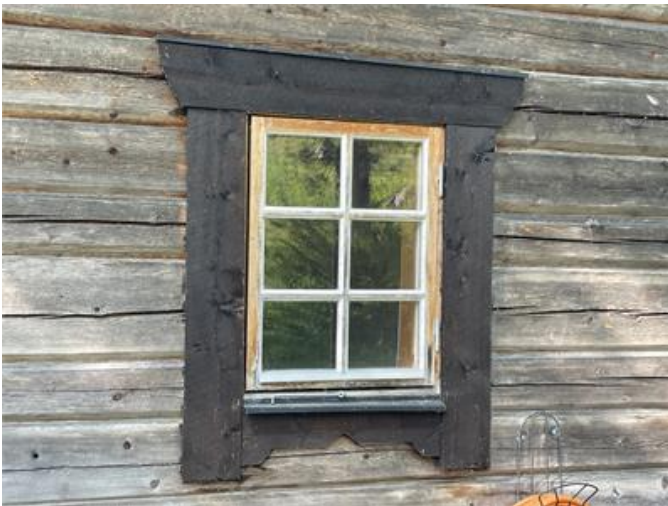
| Besiktningsresultat | | | | | |
|---|---|---|---|---|---|
| Fönster | | x | | | Fönster har målnings- och underhållsbehov. |

Fönster har målnings- och underhållsbehov.

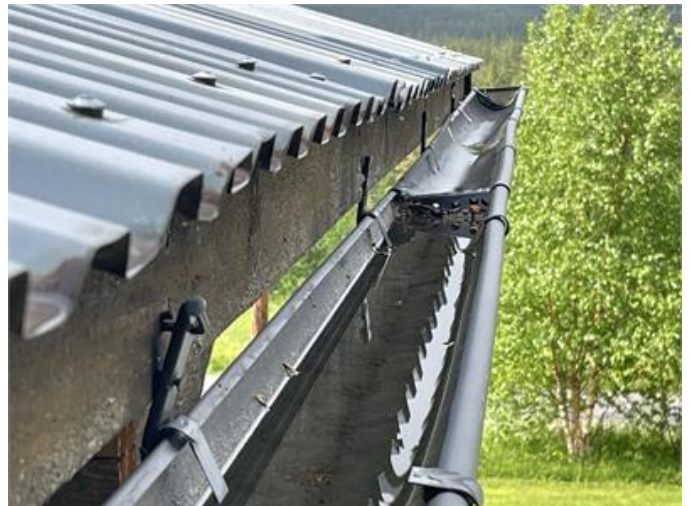
| Besiktningsresultat | | | | | |
|---|---|---|---|---|---|
| Hängrännor/Stuprör | | x | | | Hängrännorna har bristfällig lutning och är i behov av rensning. |

Hängränorna har bristfällig lutning och är i behov av rensning.

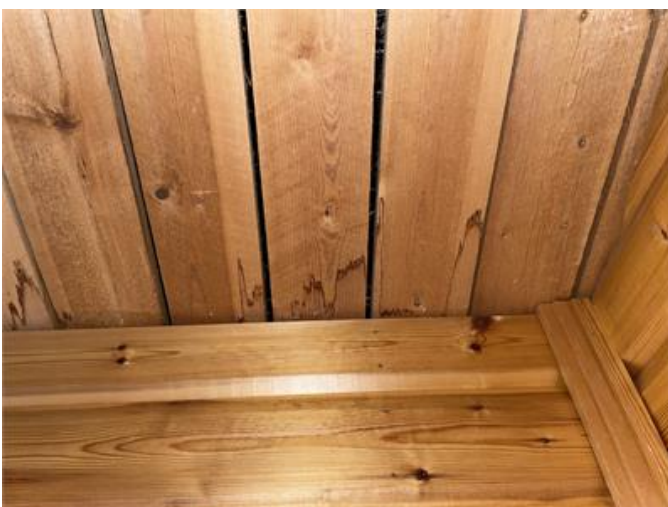
| Besiktningsresultat | | | | | |
|---|---|---|---|---|---|
| Allmänt | | | x | | Fuktfläckar/missfärgning förekommer lokalt på tak och vägg i flera utrymmen, vilket bör kontrolleras regelbundet för att fastställa om åtgärdsbehov föreligger. |

Orsaken och omfattning till invändiga fuktfläckarna behöver utredas och omfattning fastställas om åtgärdsbehov föreligger.

Fuktfläckar/missfärgning förekommer lokalt på tak och vägg i flera utrymmen invändigt.

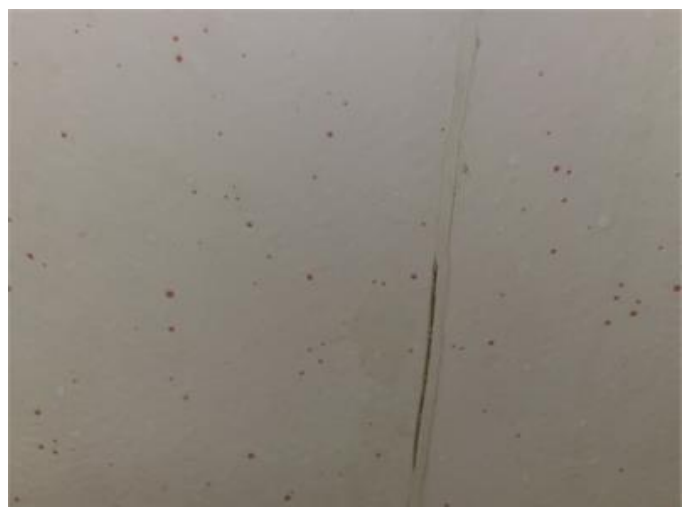
| Besiktningsresultat | | | | | |
|---|---|---|---|---|---|
| Dusch/WC | | x | | | Rör genomföringar i golv förekommer. Hela golvet lutar ej mot golvbrunn. Otätheter förekommer i ytskiktsskarvar. |

Otättheter förekommer i ytskiktsskarvar i dusch/WC.

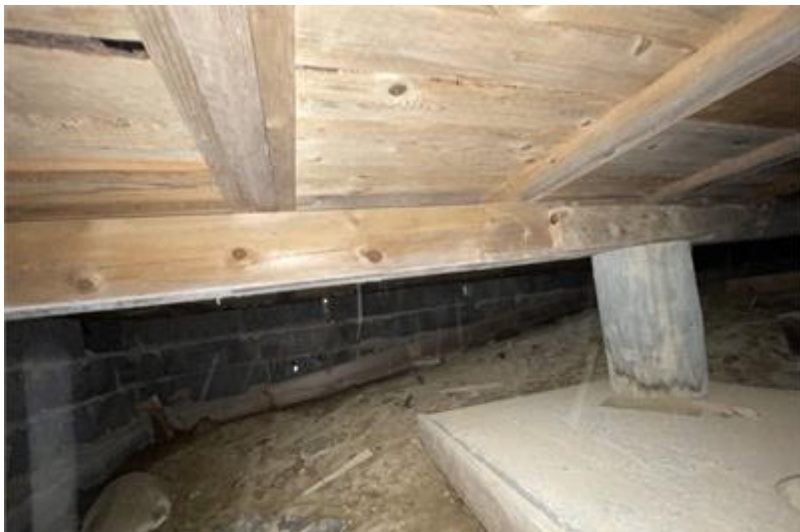
Fuktkontroll av undersidan på golvbjälklag utförd i krypgrunden.

Fuktkvot 18-20 % uppmätt i trä.

Mikrobiell påväxt förekommer lokalt på blindbottens undersida.

Byggspill och formvirke med mikrobiell påväxt och röta förekommer på marken i grunden.

Kondensskydd saknas på mark.

Det kritiska gränsvärdet för mikrobiell tillväxt brukar anges till ca 15-17% fuktkvot (FK).

Uppmätta värden för dagen är över det kritiskt gränsvärdet.

Den förhöjda fuktigheten på bjälklagets undersida indikerar att grunden delar av året är så fuktig att risk finns att mikroorganismer kan utvecklas. För att undvika detta så behöver grundens klimat bli torrare.

Skador har noterats och skadornas omfattning bör därför fastställas och åtgärdas i erforderlig omfattning.
