**Fastighetsuppgifter**

Aspvik 1:210

Västra Räknäsvägen 2B

| Uppdragsnummer | A33317 |

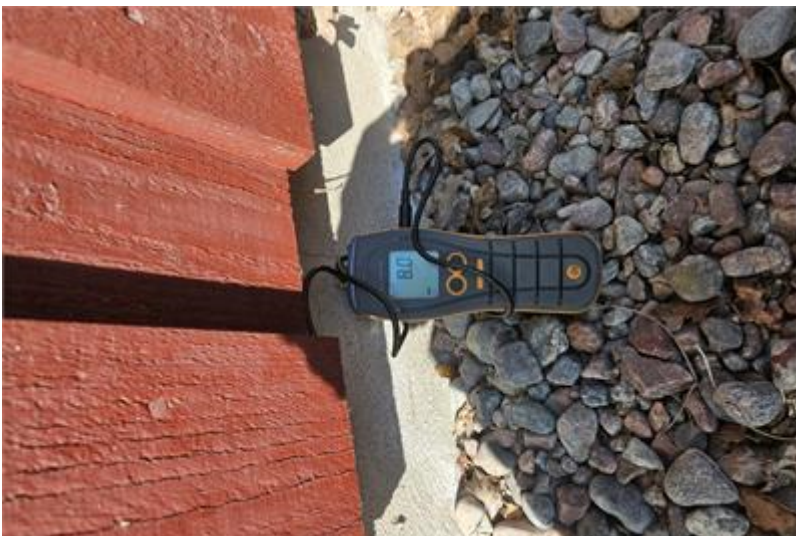
| Byggnadsdel | Flytande golv |
| Konstruktionsdel | Ytterväggssyll baksida och i konstruktionen i kök |
| Konstruktionsuppbyggnad | Betongplatta-sylltätning- ytterväggssyll. Betongplatta-frigolit/cellplast-spånskiva-ytskikt |

I syll uppmättes en fuktkvot på ca 8% och i konstruktionen uppmättes i kök en relativ fuktighet (RF) på ca 45%. Det kritiska gränsvärdet för mikrobiell tillväxt brukar anges till ca 15-17% fuktkvot (FK) eller ca 70-75% i relativ luftfuktighet (RF).

Notera att stickprovsmässig undersökning är utförd samt att mätvärden normalt sett kan variera över årstiderna. För att säkert fastställa konstruktionens kondition och fuktstatus måste en mer omfattande undersökning utföras.
