# Besiktningsprotokoll

Anticimex Försäkringsbesiktning i samarbete med Fastighetsbyrån

| Fastighetsadress:<br>Norra Gatan 22 | |

| Besiktningsdatum:<br>2025-06-16 | Protokollnummer:<br>69059205 |

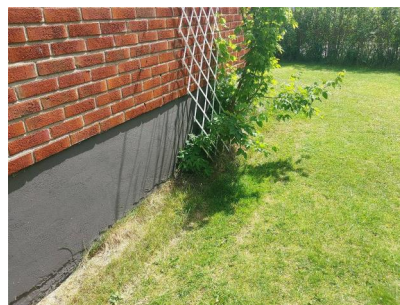
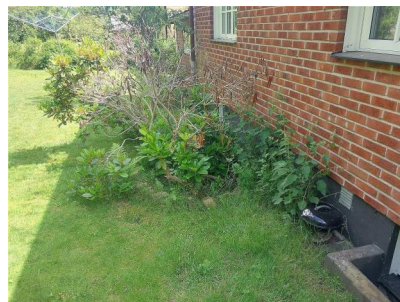
- Växter finns i anslutning till grundmur.

När det finns rabatter och växter nära grundmuren finns risk att fukt stannar kvar i väggarna. Detta kan i sin tur orsaka invändiga fuktskador. Växternas rötter kan också skada grundmuren och sätta dräneringsledningen ur funktion.

- Trappan lutar mot huset.

Eftersom trappan lutar mot huset finns risk att vatten tränger in i anslutande konstruktioner vilket i sin tur kan leda till fuktrelaterade skador.

Området närmast huset rekommenderas att vara fritt från växtlighet.

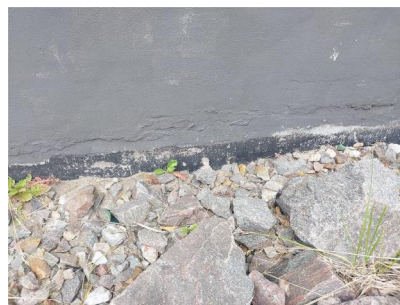
- Utvändigt fuktskydd är äldre.

Eftersom källarens utvändiga fuktskydd (dagvattenssystem, dräneringssystem samt källarytterväggarnas utvändiga fuktskydd) är äldre, så kan systemet ha nedsatt funktion. Detta ökar risken för invändiga fuktskador i källaren.

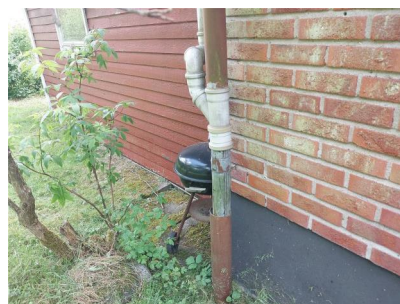
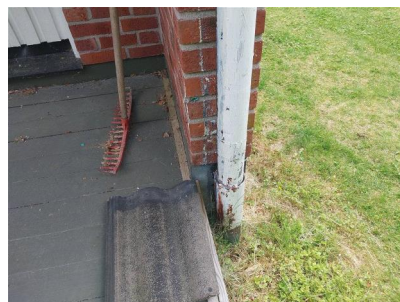
Lövsilar saknas lokalt.

När det saknas lövsilar så finns det risk att det blir stopp i dagvattenledningen.

För att hindra stopp i dagvattenledningar rekommenderas komplettering av lövsilar.

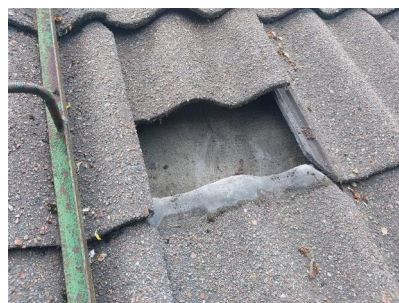
- Yttertaket är äldre.
- Spricka noterades i takpannor.
- Besiktgat ifrån anliggande stegen.

Takpannor, plåtdetaljer och underlagspapp har enligt vår bedömning en begränsad livslängd. Eftersom husets taktäckning är äldre har det ett minskat motstånd mot vatteninträngning. Detta i sin tur kan leda till fuktskador på träläkt och vidare ner i underliggande konstruktioner.

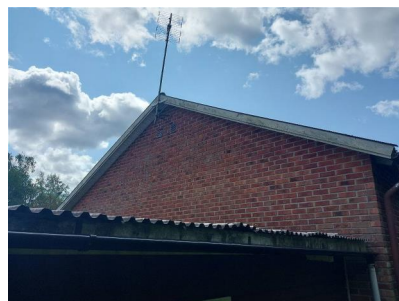
Vindskivor/ Takutsprång är i behov av målning/underhåll.

Träkonstruktioner där målningsbehov finns riskerar att få fukt- och rötskador på grund av sämre vattenavvisande förmåga. För att öka livslängden rekommenderas målning och underhåll. I samband med ommålning rekommenderas att de rötskadade panelbrädorna byts ut.

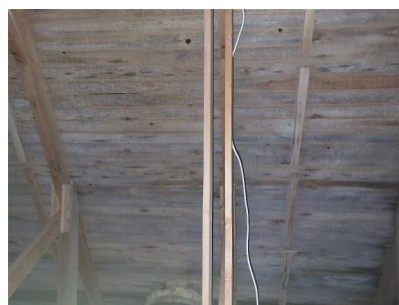
- Vid kontroll av vinden har fuktvärden under kritisk fuktnivå för mikrobiell tillväxt uppmätts, dock finns mikrobiell påväxt på underlagstak.

Fuktkvoten i underlagstak/takbjälkar uppmättes till 9 %.

Den upptäckta mikrobiella påväxten på underlagstaket är ett tecken på att vinden har tillförts eller tillförs fukt inifrån bostaden. Observera att besiktning av bostadens ventilationssystem inte har ingått i uppdraget.

För att komma tillrätta med detta kan fukttillförseln inifrån bostaden behöva minskas. Det kan göras genom att ventilationen i bostaden förbättras samt att eventuella otätheter i vindsbjälklaget (tak-/väggvinklar, taklucka med mera) tätas. Läs Anticimex faktablad om uppvärmda vindsutrymmen för tips och råd.

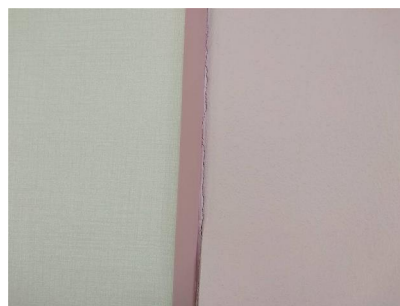
Spricka noterades vid murstocken

Dessa bedöms inte ha lett till bakomliggande skador.

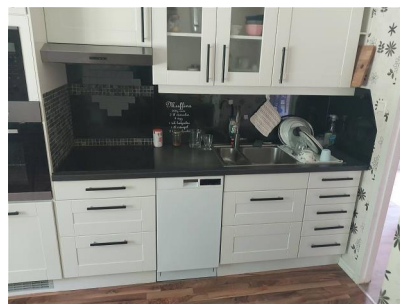
- Fuktskydd saknas i diskbänksskåp.
- Fuktskydd saknas under kyl & frys.

Utan fuktskydd är det svårt att upptäcka läckage från rörledningar. Vatten kan då tränga in i omkringliggande konstruktioner och orsaka fuktskador.

För att upptäcka eventuella läckage, installera ett fuktskydd.

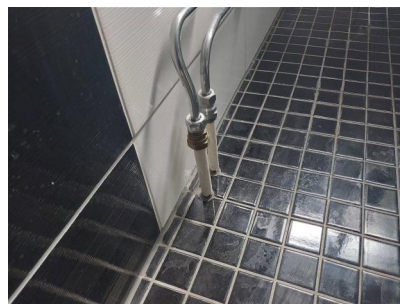
- Rörgenomföring finns i golv.
- Duschen är placerad nära ett fönster.

Rörgenomföringar i golvet medför en ökad risk för att vatten tränger ner i omkringliggande konstruktioner och orsakar fuktskador.

Duschens placering i våtutrymmet utgör en risk för fuktskador i fönster- och väggkonstruktionen.

För att minska risken för fuktskador på fönster och väggkonstruktion rekommenderas att man skyddar fönstret mot vattenbegjutning.

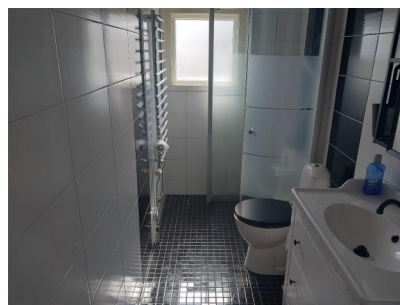
- Golvlutning.

Golvfall från tröskel till golvbrunnen är bristfälligt utfört.

- Normala fuktvärden indikerades mot klinker/kakel.

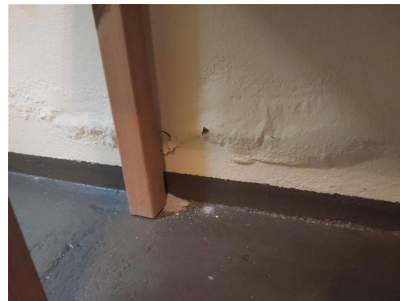
- Puts- och färgsläpp finns på källarväggar lokalt.

Puts- och färg som släppt från underlaget invändigt på källarytterväggarna är ett tecken på att källarens utvändiga fuktskydd inte längre fungerar tillfredsställande.

För att åtgärda detta måste källarens utvändiga fuktskydd förbättras. Läs Anticimex faktablad om källare för tips och råd.

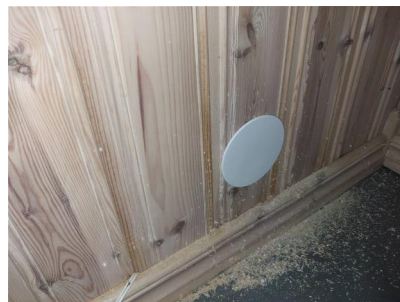
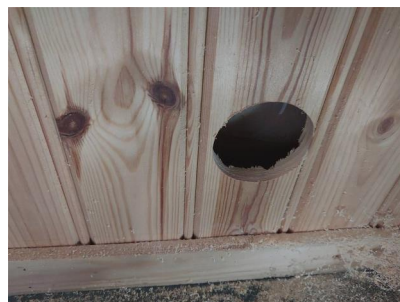
- Vid kontroll av konstruktion uppmättes fuktvärden under kritisk nivå för mikrobiell tillväxt och normal lukt upplevdes.

- Kontroll utförd i allrum. Väggs konstruktion: Källarvägg, platonmatta, masonit, cellplast och träpanel.

Fuktkvoten uppmättes till 10 %, den relativa fuktigheten uppmättes till 46% och en normal lukt kunde kännas i golv/vägg vinkel.

- Kontroll 2 utförd i sovrum. Väggs konstruktion: Källarvägg, regel och träpanel.

Fuktkvoten uppmättes till 16 %, den relativa fuktigheten uppmättes till 73 % och en normal lukt kunde kännas i golv/vägg vinkel.

Befintlig påreglad vägg och eventuella väggsyllar riskerar att drabbas av fuktskador på grund av naturlig fuktpåverkan. Detta i sin tur kan leda till mikrobiella skador (angrepp av mikroorganismer) som kan resultera i att mikrobiell lukt sprids till boendemiljön. Om regler/syllar är tryckimpregnerade kan även en kemisk lukt förekomma.

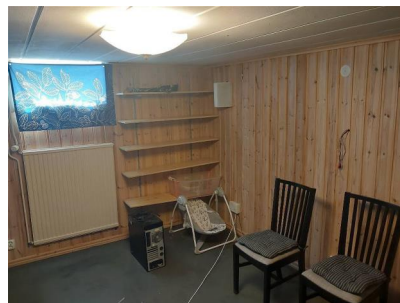
- Utrymmet har påreglade källarväggar.

Påreglade källarväggar har en naturlig fuktpåverkan från mark. Detta leder till mikrobiella skador (angrepp av mikroorganismer) som i sin tur leder till att mikrobiell lukt sprids till boendemiljön.

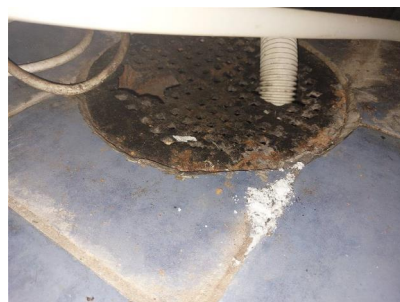
- Golvbrunnen är inte utbytt i samband med renovering.
- Gjutjärnsbrunnen är rostangripen.

Risk finns att det nya tätskiktet inte har kunnat anslutas till golvbrunnen på ett riktigt sätt, vilket kan leda till fuktskador i omkringliggande konstruktioner.

Det finns risk att golvbrunnen rostar sönder med fuktskador som följd.

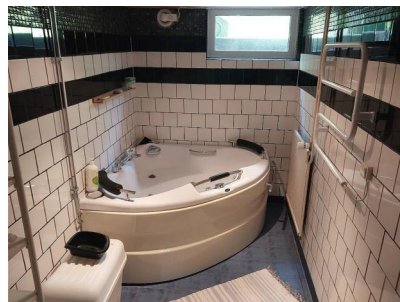
- Golvlutning.

Golvfall från tröskel till golvbrunnen är bristfälligt utfört.

- Normala fuktvärden indikerades mot klinker/kakel.

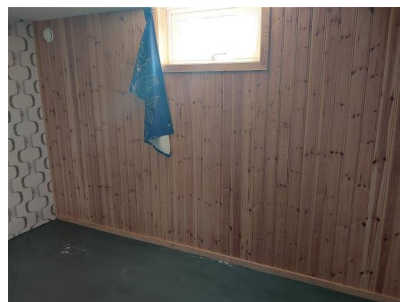
- Källare har påreglade ytterväggar.

Källaren med påreglade ytterväggar riskerar att drabbas av fuktskador på grund av naturlig fuktpåverkan från mark. Detta kan i sin tur leda till mikrobiella skador (angrepp av mikroorganismer) som kan leda till att mikrobiell lukt sprids till boendemiljön.

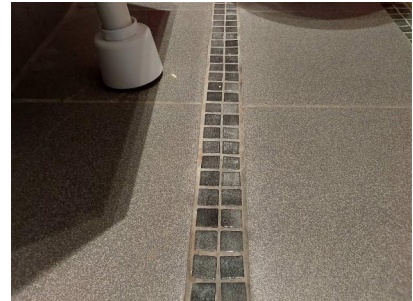
- Sprickor och bom i klinkerplattor finns.

Felet som uppstått är att vidhäftningen mellan klinker och underlag har upphört. Sk "bom/ bomljud".

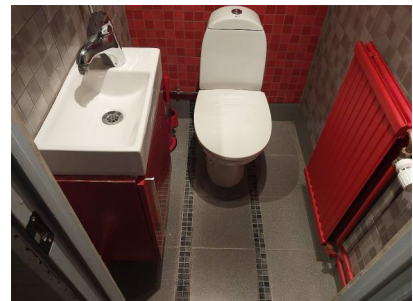
Normala fuktvärden indikerades mot klinker/kakel.

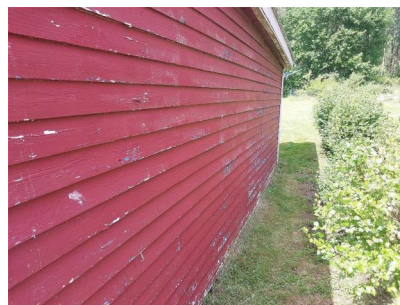
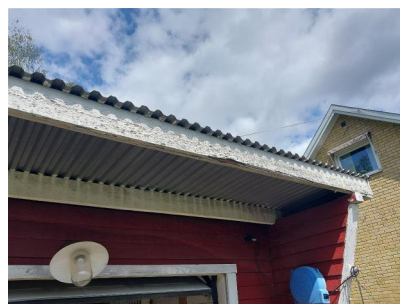
Enstaka brädor har mindre rötskador.  
Fasadpanelen är i behov av målning/underhåll.

Fasadbeklädnad och träkonstruktioner där målningsbehov finns riskerar att få fukt- och rötskador på grund av sämre vattenavvisande förmåga. För att öka livslängden på fasadbeklädnaden rekommenderas målning och underhåll. I samband med ommålning rekommenderas att de rötskadade panelbrädorna byts ut.

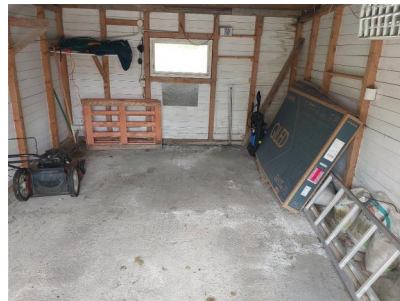
Fuktkontroll av väggssyllar.

Vid kontroll av väggssyllar uppmättes fuktvärden över kritisk fuktnivå för mikrobiell tillväxt och mikrobiell lukt upplevdes. Fuktkvoten uppmättes till 23%.

Vi rekommenderar en fördjupad undersökning för att bedöma orsak och omfattning. Det är viktigt att tänka på att denna rekommendation om fördjupad undersökning gäller hela garaget.
