Anticimex Överlåtelsebesiktning av småhus - nivå 2

Fastighetsbeteckning: Ingelstorp 3:1	
Fastighetsägare: Sven Skoglund	
Fastighetsadress: Myrekullavägen 4B	
Postnummer: 504 97	Ort: Bredared

Besiktningdatum: 2025-06-16	Protokollnummer: 69060774
Temperatur: 16 °C	Väderlek: Halvklart
Tekniker: Beni Kozovski	
E-post: beni.kozovski@anticimex.se	
Kontor: Borås	
Närvarande: Fastighetsägare

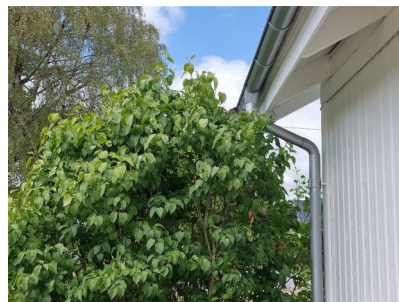
Utvändigt / Markförhållanden

Växter finns i anslutning till byggnaden.

När det finns rabatter och växter nära byggnaden finns risk att fukt stannar kvar i väggarna. Detta kan i sin tur orsaka invändiga fuktskador. Växternas rötter kan också skada grundmuren och sätta dräneringsledningen ur funktion.

Området närmast huset rekommenderas att vara fritt från växtlighet.

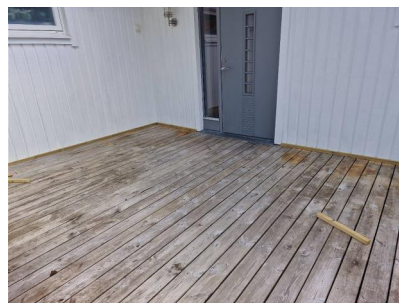
Utvändigt / Sockel

Delar av sockeln är obesiktad då altanen döljer den bakomliggande konstruktionen.

Vi rekommenderar en kompletterande besiktning när de närmaste trallbrädorna är demonterade.

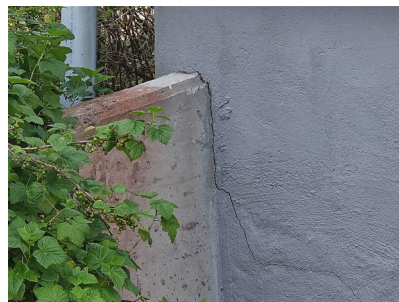
Sprickor finns i sockel.

Detta kan leda till fukt- och frysskador i konstruktionen.

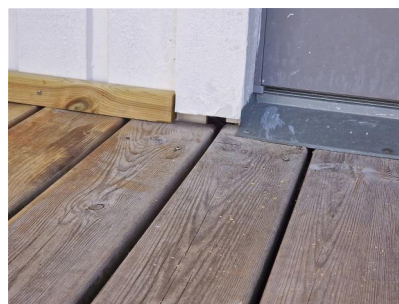
Utvändigt / Fönster

Foderinklädnader är otäta vid tröskelplåt vid lägenhet 2 entrédörr.

Eftersom det är otät finns risk att vatten rinner in i väggen vilket i sin tur kan leda till fuktskador i väggkonstruktionen.

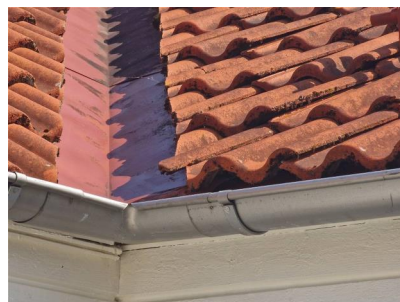
Utvändigt / Tak

Glidskydd saknas/är bristfälligt vid takstege.
Vid besiktningstillfället kunde inte takstegen beträdas eftersom glidskyddet saknas/är bristfälligt.
Vi rekommenderar en kompletterande besiktning när en säker uppstigning kan genomföras.

Observera, taket är endast kontrollerat via mark.

Minst en takpanna har lossnat och bör läggas tillbaka.

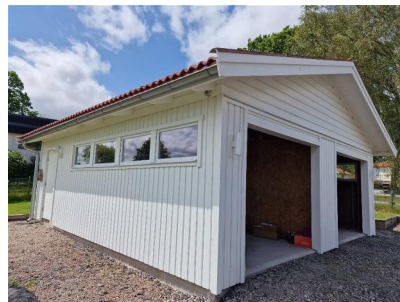
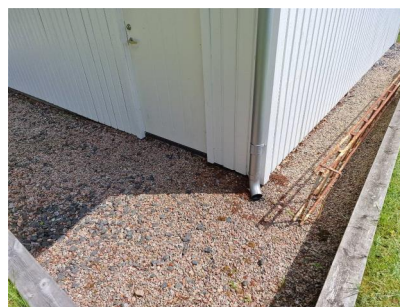
Utvändigt / Carport utvändigt

Avståndet mellan fasadbeklädnaden och marken är inte tillräckligt.
Eftersom fasadbeklädnaden avslutas för nära mark finns risk för att fukt från marken suggs upp i fasadpanelens nederkant. Detta kan orsaka fuktrelaterade skador i fasadbeklädnaden och bakomliggande konstruktioner.

Stuprör avslutas nära husliv.

Stuprör som avslutas intill husliv (ovan mark) kan medföra en ökad fuktbelastning på grundmur/sockel med fuktrelaterade skador som följd.

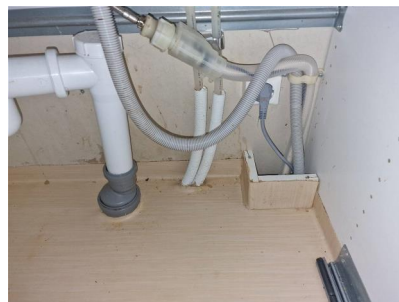
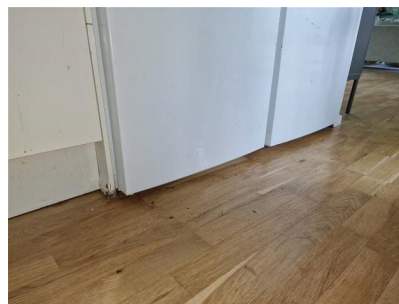
Entréplan Igh 1 / Kök

Otätt fuktskydd i diskbänkskåp.
Mindre fuktskada på sidostycke samt parkettlameller vid kylskåp.

När fuktskyddet är otätt är det svårt att upptäcka läckage från rörledningar. Vatten kan då tränga in i omkringliggande konstruktioner och orsaka fuktskador.

För att upptäcka eventuella läckage, installera ett fuktskydd alternativt montera en fuktvakt.

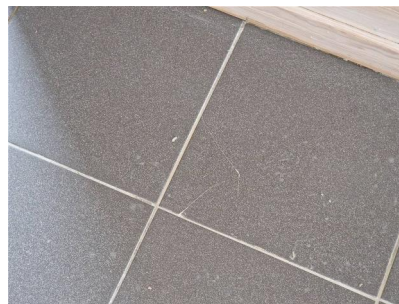
Entréplan lgh 2 / Hall

Mindre spricka finns på klinkerplatta.

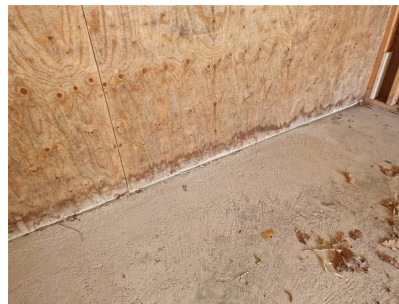
Carport invändigt / Allmänt

Fuktanvisningar finns på trädetaljer.
Det rekommenderas att kontakta behörig fackman för lämplig åtgärd.
