**Fastighetsuppgifter**

Moränängen 62

Gilavägen 95

| Uppdragsnummer | C16270 |

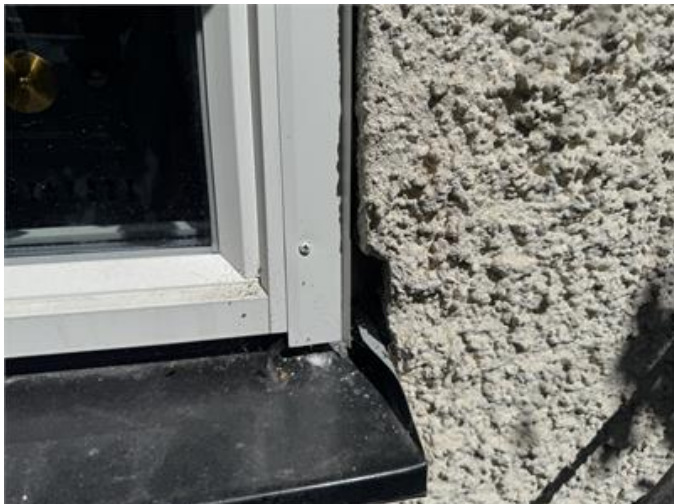
| Besiktningsresultat | | | | | |
|---|---|---|---|---|---|
| Fönster/Dörrar | | X | | | <ul style="list-style-type: none"> <li>- Äldre fönster har underhållsbehov, mindre rötskada noterades i enstaka fönsterkarm.</li> <li>- Det förekommer otätheter mellan fönsterkarmar och fasadputsens smyggar.</li> </ul> |

Otättheter i fasadputs mot fönster.

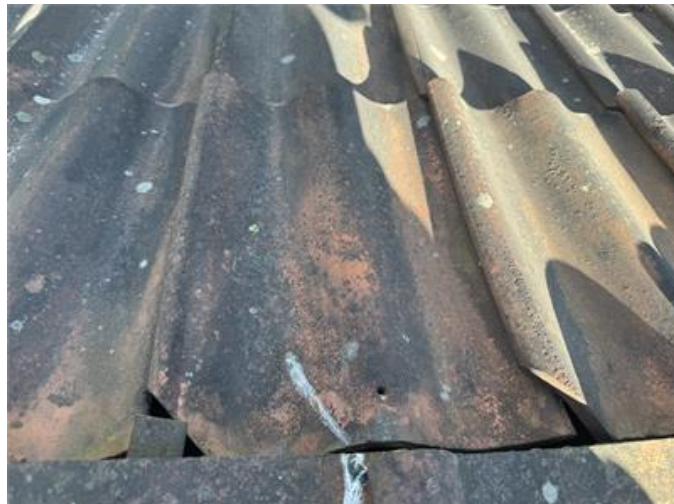
| Besiktningsresultat | | | | | |
|---|---|---|---|---|---|
| Tak | | X | | | <ul style="list-style-type: none"> <li>- Taket har äldre standard och takpappen och takpannornas tekniska livslängd anses vara passerad, se även info på protokollets näst sista sida Pos. 2.</li> <li>- Torrspäckor noterades på vindskivorna.</li> <li>- Taket är endast besiktat från takstege.</li> <li>- Takpannor bör ses över och justeras samt trasiga bytas.</li> <li>- Nockpannor täcker bristfälligt översta pannraden.</li> <li>- Färgsläpp och ytrost förekommer på plåtdetaljer.</li> </ul> |

Otättheter som förekommer mellannockpannor och översta pannraden.

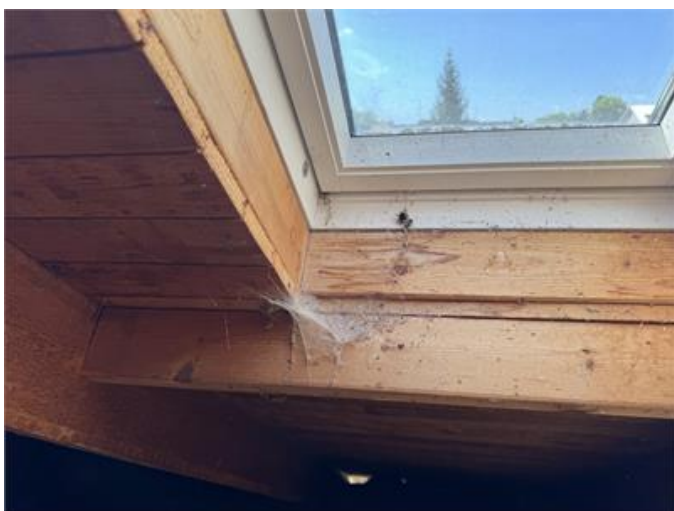
| Besiktningsresultat | | | | | |
|---|---|---|---|---|---|
| Nockvind | | X | | | Fuktrosor noterades på trävirke under takfönster, torra vid besiktning. |

Fuktfläck vid takfönster pånockvind.

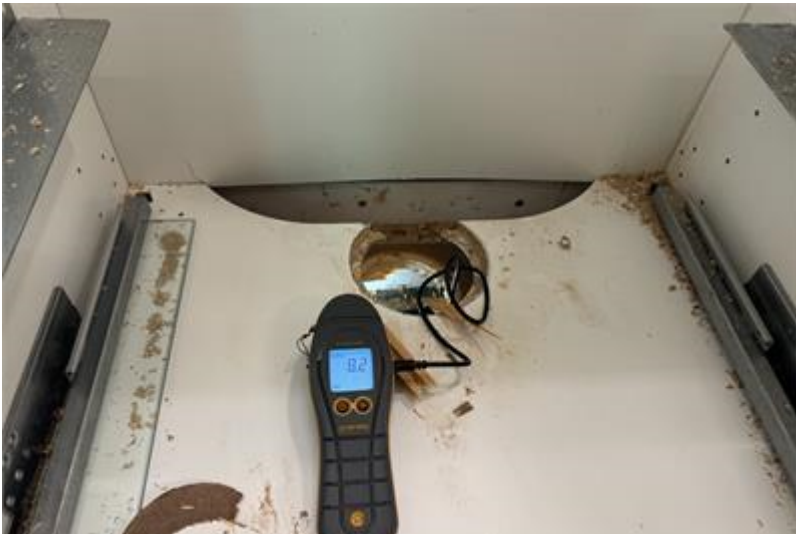
Vid konstruktionskontroll som utfördes i kökets uppreglade golvkonstruktion uppmättes fuktkvoten till 8-9% FK i pallningsbrädor som är placerade mot betongen.

Tjärlukt upplevdes i konstruktionen vid kontroll.

Det kritiska gränsvärdet för mikrobiell tillväxt brukar anges till ca 15-17% fuktkvot (FK).
