# Besiktningsprotokoll

Anticimex Försäkringsbesiktning i samarbete med Fastighetsbyrån

| Fastighetsadress:<br>Niordsdalsvägen 46 | |

| Besiktningsdatum:<br>2025-06-17 | Protokollnummer:<br>69080992 |

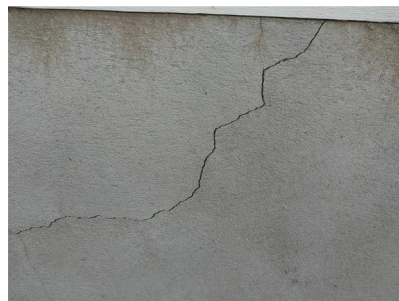
Sprickor finns i sockel.

Detta kan leda till fukt- och frysskador i konstruktionen.

Täta sprickorna framöver.

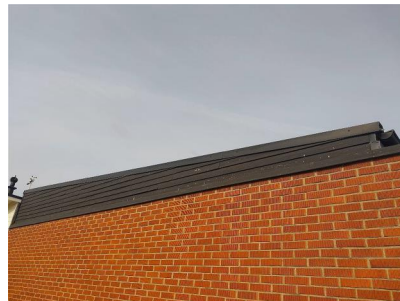
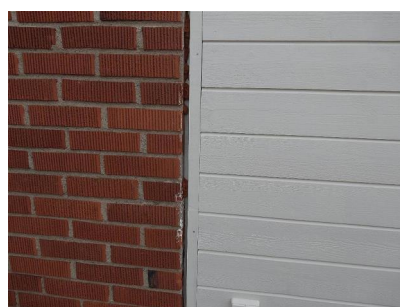
Fasadpanelen är lokalt i behov av målning/underhåll. (Taksargen).

Fasadbeklädnad och träkonstruktioner där målningsbehov finns riskerar att få fukt- och rötskador på grund av sämre vattenavvisande förmåga. För att öka livslängden på fasadbeklädnaden rekommenderas målning och underhåll.

Det finns idag en otäthet i fasaden mellan huset och uterummet. Denna otäthet bör fuktsäkras framöver.

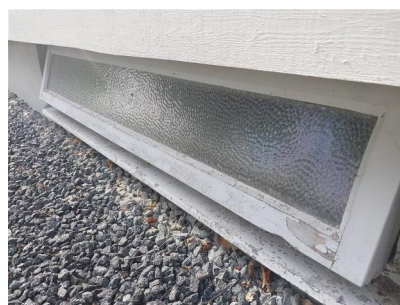
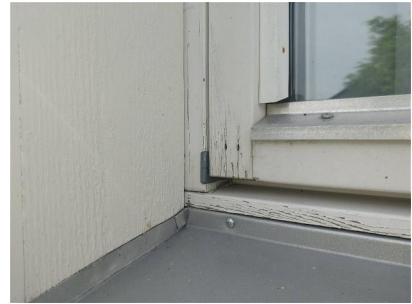
Isolerglasen är äldre.

Befintliga fönster är äldre vilket betyder att tätningen mellan fönsterrutorna kan vara sämre. Detta kan leda till att missfärgning/imma kan uppstå mellan glasrutorna.

Några fönster är i behov av målning/underhåll.

Fönsterbågar och fönsterkarmar där målningsbehov finns riskerar att få fukt- och rötskador på grund av sämre vattenavvisande förmåga.

För att öka livslängden på fönster rekommenderas målning och underhåll.

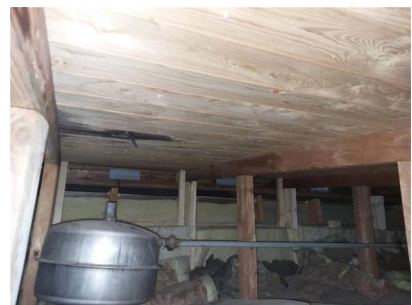
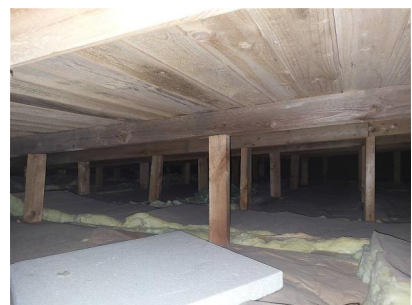
Underlagstaket har äldre fuktfläckar.  
Noterade fuktfläckar uppstod innan takomläggningen.

Fuktkvoten uppmättes till 12%.

Risk för mikrobiell tillväxt föreligger om den relativa fuktigheten i den omgivande luften är över 75%, vilket i furuvirke motsvarar en fuktkvot (FK) på 17%.

Mindre mikrobiell påväxt finns på underlagstaket. Läs anmärkning nedan gällande ventilationen på entréplan/Allmänt.

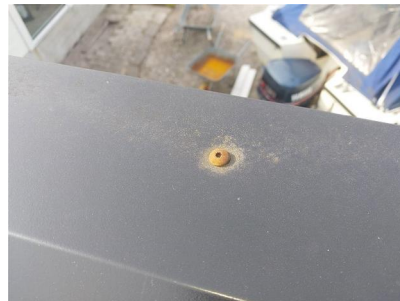
Skrubar har lokala rostangrepp ovan garage.

Brister i taktäckningen kan leda till att regn- eller smältvatten tränger ner i underliggande takkonstruktion och orsakar fuktskador på sikt.

Vi rekommenderar att man behandlar rostangreppen med någon lämplig färg framöver, alternativt byter ut dom.

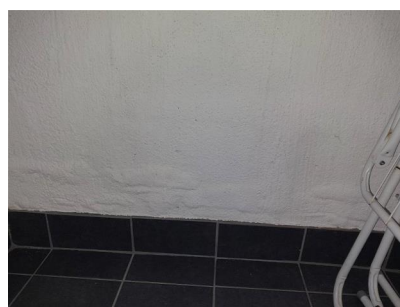
Lokala fuktgenomslag noterades på ett ställe i golv och väggvinkel. Dessa har tillkommit då dräneringen varit äldre. Idag har man grävt ut och byggt ut uterummet på denna sidan av väggen.

I källaren finns spår av viss fuktgenomträngning då vissa delar av väggarna blir missfärgade samt att puts/färg släpper från underlaget. Fuktgenomträngningen kan variera från att fritt vatten tränger in i källaren vid kraftig nederbörd, till att lite ytskikt som puts/färg släpper på ytterväggarna. Detta är oftast inget problem om man inte låter något organiskt material vara i kontakt med ytterväggar eller betonggolv. Det kan i vissa fall rekommenderas att man tillför värme i utrymmet samt att en luftavfuktare används i utrymmet. (Värme finns i merparten av utrymmena i denna källare).

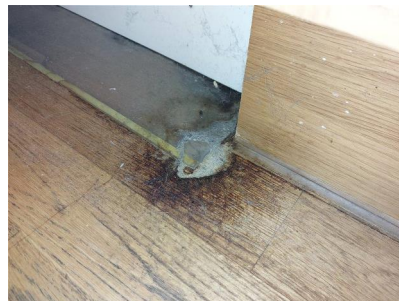
Fuktindikering i utrymmet gav inga förhöjda fuktindikationer.

Gamla lokala fuktfläckar finns på golvet.
