**Fastighetsuppgifter**

Fäntorpet 3:6

Hunga Lycketorp

Byggnadsbeskrivning  
1-plans friliggande villa med platta på mark

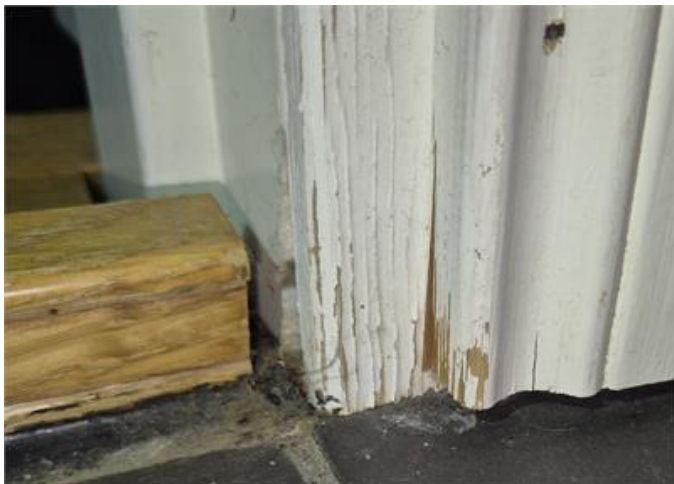
| Besiktningsresultat | | | | | |
|---|---|---|---|---|---|
| Dusch/wc | | X | | | - Otätheter förekommer vid tröskeln, se bild.<br>- Hela golvet lutar ej mot golvbrunn. |

Otättheter vid tröskeln till badrummet.

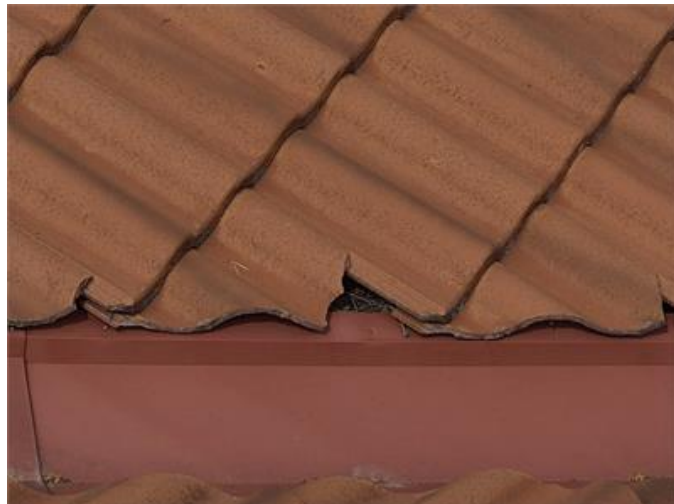
Även om samtliga noteringar i protokollet är av vikt så bör störst fokus läggas vid noteringarna angående dom trasiga takpannorna.

| Besiktningsresultat | | | | | |
|---|---|---|---|---|---|
| Tak | | X | | | - Enstaka trasiga takpannor förekommer, se bild.<br>- Takpannorna bedöms inte vara fastsatta enligt gällande anvisningar.<br>- Stuprör monterade åt fel håll, falsen vänd in mot fasaden.<br>- Hängrännor bör rensas.<br>Taket besiktades från takstege. |

Bild på trasiga takpannor på yttertaket.

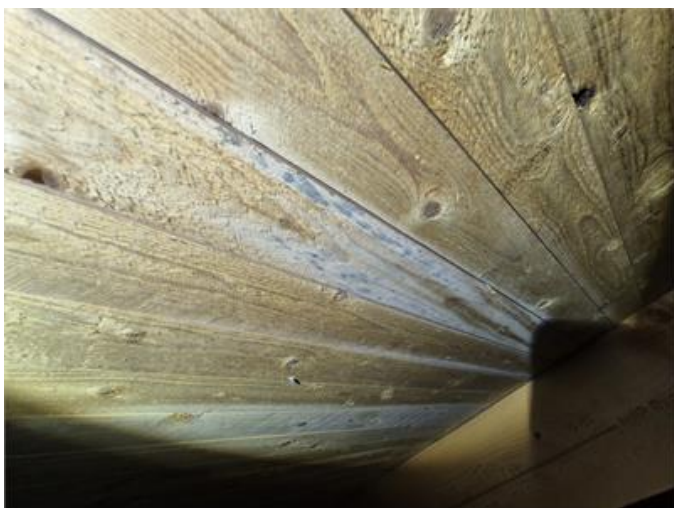
| Besiktningsresultat | | | | | |
|---|---|---|---|---|---|
| Vind | | X | | | Mikrobiell påväxt förekommer i begränsad omfattning, vilket bör kontrolleras regelbundet så att skadorna inte förvärras. |

Mindre mängd påväxt noterades på garagets vind.

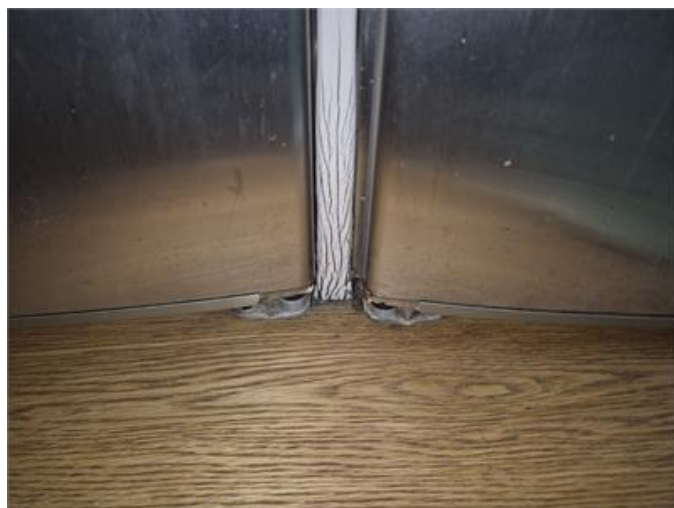
| Besiktningsresultat | | | | | |
|---|---|---|---|---|---|
| Kök | | X | | | - Avloppsslangen till diskmaskin är ej klamrad i vägg/skåp.<br>- Äldre skada noterades vid kyl/frys, se bild. |

Bild på äldre skada vid kyl/frys
