# Besiktningsprotokoll

Anticimex Försäkringsbesiktning i samarbete med Fastighetsbyrån

| Fastighetsbeteckning:<br>Rönnen 6 | |
| Fastighetsadress:<br>Albertsvägen 71 | |

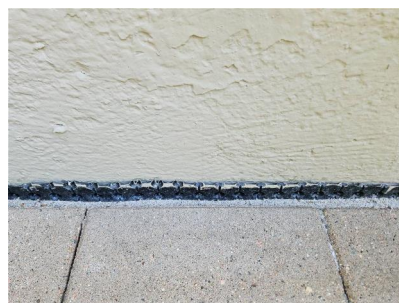
Utvändigt fuktskydd ligger oskyddat ovan mark och kantlisten saknas.

Bristerna innebär risk för ökad fuktbelastning mot huset och att mattan slits i förtid av solljus.

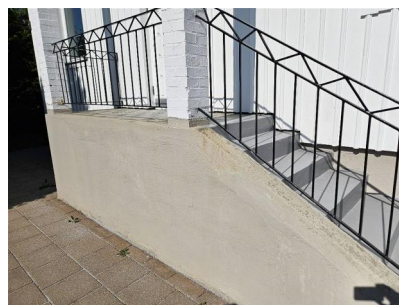
Trappan är motgjuten mot huset.

Eftersom trappan är motgjuten mot huset finns risk att vatten tränger in i anslutande konstruktioner vilket i sin tur kan leda till fuktrelaterade skador.

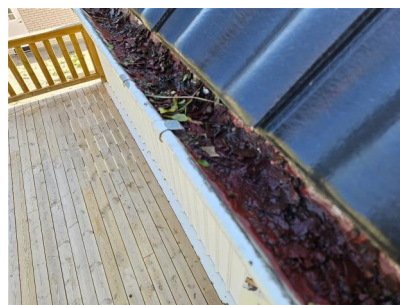
Hängrännor är skräpfyllda.

Eftersom hängrännor är fulla med skräp finns risk för fuktskador på fasad och sockel då vatten kan svämma över.

För att förhindra översvämning rekommenderas rensning av hängrännor.

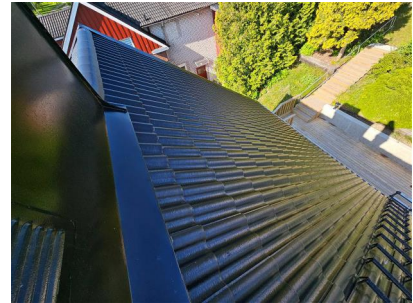
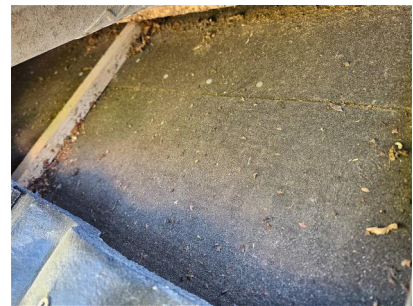
Av säkerhetsskäl har taktäckningen kontrollerats ifrån mark okulärt och via befintliga sotarsteg.

Därifrån kunde de närmaste takpannorna lyftas, underliggande läkt/tätskikt kontrolleras.

Inget att notera vid denna besiktning.

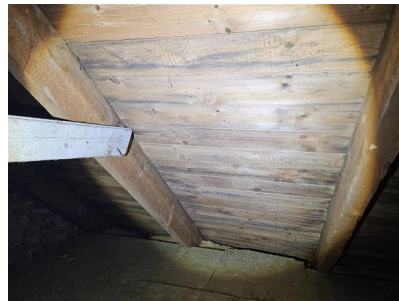
Vid kontroll av vinden har fuktvärden under kritisk fuktnivå för mikrobiell tillväxt uppmätts, dock finns mikrobiell påväxt på underlagstak.

Fuktläckar förekommer runt murstock, bedöms har uppstått innan takrenoering.

Fuktkvoten i underlagstak/takbjälkar uppmättes till 8 %.

Risk för mikrobiell tillväxt föreligger om fuktkvoten överstiger 17%.

Den upptäckta mikrobiella påväxten på underlagstaket är ett tecken på att vinden har tillförts eller tillförs fukt inifrån bostaden.

För att komma tillrätta med detta kan fukttillförseln inifrån bostaden behöva minskas. Det kan göras genom att ventilationen i bostaden förbättras samt att eventuella otätheter i vindsbjälklaget (tak-/väggvinklar, taklucka med mera) tätas.

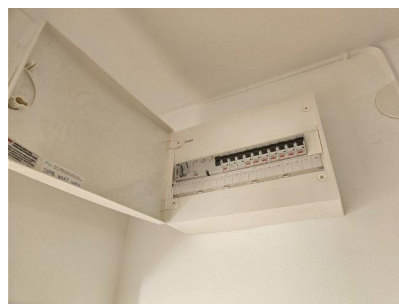
El-centraler har jordfelsbrytare (finns en på varje våningsplan).

Vid stickprovskontroll av jordade eluttag i kök och våtrum noterades inga avvikelser.

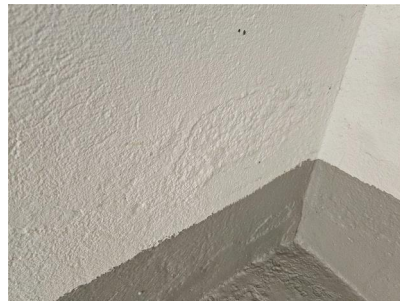
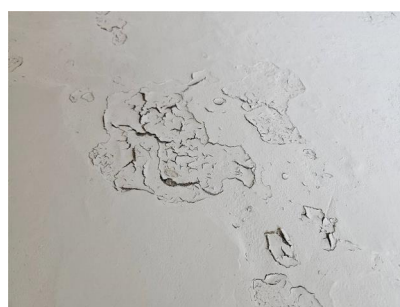
Källarväggar har täta ytskikt direkt på grundmur.

På insidan av källarväggarna finns täta ytskikt som har släppts från underlaget.

Vi rekommenderar en fördjupad undersökning för att bedöma orsak och omfattning.

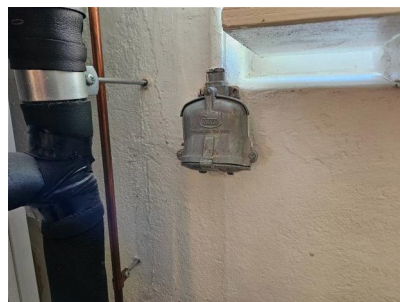
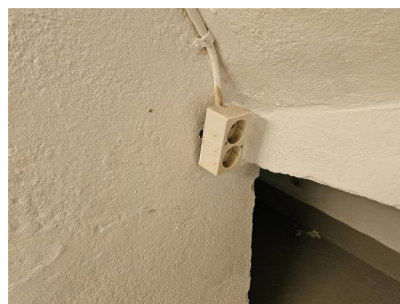
3-fasuttag i metall finns i pannrum.

Lösa el uttag och kablage förekommer generellt (ej fastsatt efter ytskikt uppdatering utförts).

Rekommenderas att kopplas ur och tas bort, kontakta fackman/elektriker för denna åtgärd.

Rekommenderas att montera fast el uttag och kablage på ett fackmannamässigt sätt.
