# Besiktningsprotokoll

Anticimex Försäkringsbesiktning i samarbete med Fastighetsbyrån

| Fastighetsadress:<br>Heduddsvägen 10 | |

| Besiktningsdatum:<br>2025-06-14 | Protokollnummer:<br>69076930 |

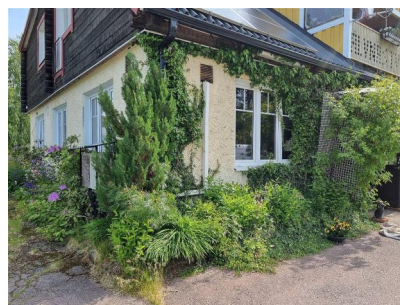
Rikligt med växter finns i anslutning till byggnaden.

När det finns rabatter och växter nära byggnaden finns risk att fukt stannar kvar i väggarna. Detta kan i sin tur orsaka invändiga fuktskador. Växternas rötter kan också skada grundmuren och sätta dräneringsledningen ur funktion.

Området närmast huset rekommenderas att vara fritt från växtlighet.

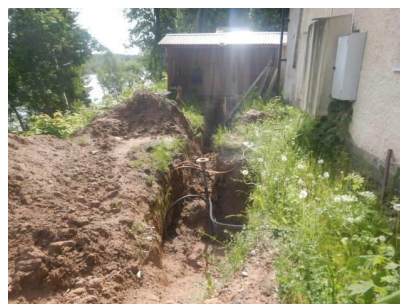
Pågående grävarbeten noterades.

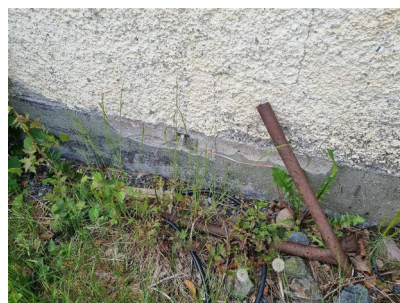
Sprickor och putssläpp finns i sockel.

Dessa bedöms inte ha lett till bakomliggande skador.

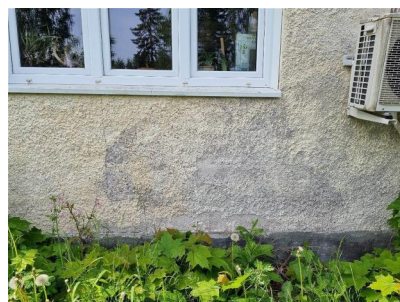
Sprickor, färg och putssläpp finns i fasaden.

Dessa bedöms inte ha lett till bakomliggande skador.

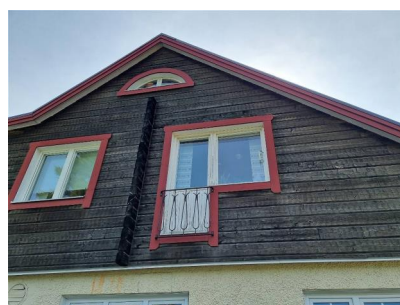
Altandörren vid Franska balkongen är behov att bytas. I övrigt vanligt underhållsbehov på övriga dörrar.

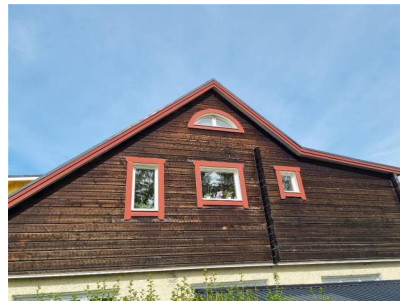
Överbleck saknas ovan fönster.

Avsaknad av bleck ovanför fönster medför en ökad risk för att vatten kan rinna in och orsaka fuktrelaterade skador i omkringliggande konstruktioner.

I övrigt vanligt underhållsbehov på äldre fönster i ett sovrum samt i pannrum. Spricka noterades i fönsterglas i pannrummet.

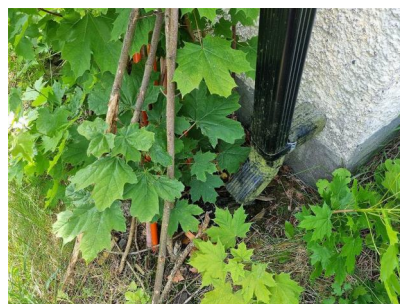
Stuprör är inte anslutet till markledning. Led bort vatten från stuprör och grundmur.

Stuprör som inte är anslutet till markledning kan medföra en ökad fuktbelastning på grundmur/sockel som i sin tur kan leda till fuktrelaterade skador.

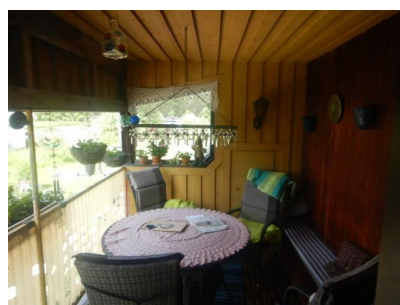
Vanligt underhållsbehov på räcke.

Golvet under trallen går ej att besikta.

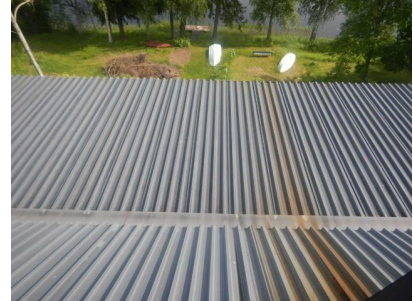
Taket är besiktat från takstegen och takbryggan.

Takplåten är fastsatt med klockspik som med tiden har förmåga av att släppa från underlaget med otätheter som följd. Risk att regn- eller smältvatten tränger ner i underliggande takkonstruktion och orsakar fuktrelaterade skador. Rostangrepp noterades på delar av takplåten.

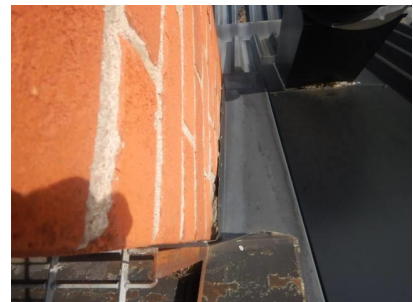
Delar av taket är låglutande.

Taktäckningen av plåt är inte anpassad till taklutningen. Risk finns för läckage med fuktskador som följd.

Mindre glipor noterades i skorstenbeslag. Bör tätas.

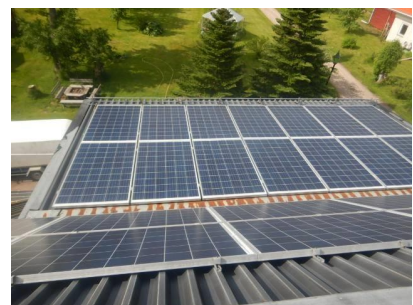
Delar av taket täcks av solceller.

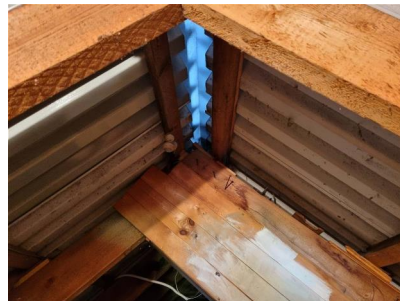
Underlagstak/kondensskydd saknas. Mindre fläckar noterades på takstolar.

Kondensvatten kan droppa ned och absorberas i isoleringens översta skikt och torkar då oftast utan att det leder till någon skada. Eftersom ett kondensskydd även leder bort vatten från smärre läckage, vid spikhål, skarvar och dylikt, ställs större krav på yttertaketets täthet om kondensskydd saknas. När kondensskydd saknas finns en ökad risk för fuktskador i de omkringliggande konstruktionerna.

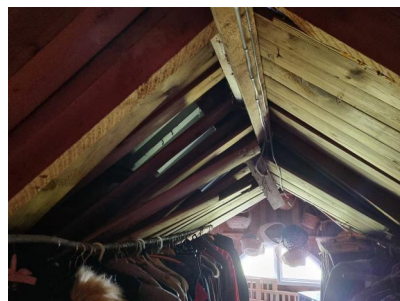
Råspont har släppt från infästningar.

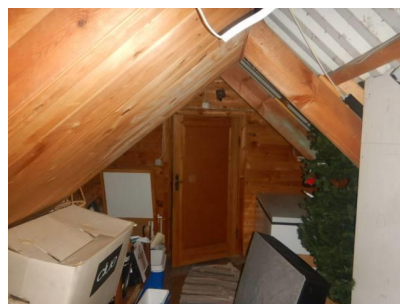
Vid kontroll av vinden uppmättes fuktvärden under kritisk fuktnivå för mikrobiell tillväxt och en normal lukt upplevdes. Fuktkvoten i underlagstak/takbjälkar uppmättes till 8 %.

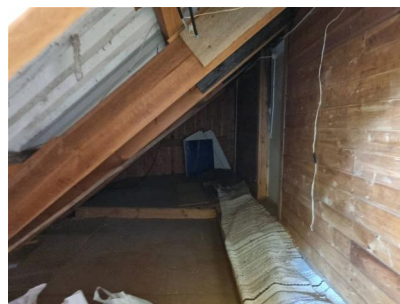
Vid kontroll av vinden uppmättes fuktvärden under kritisk fuktnivå för mikrobiell tillväxt och en normal lukt upplevdes. Fuktkvoten i underlagstak/takbjälkar uppmättes till 9 %.

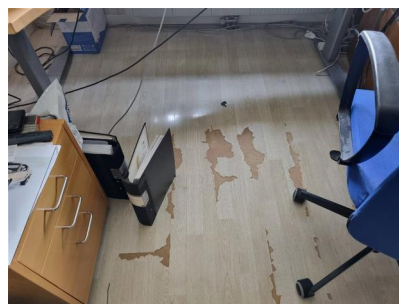
Skadat laminatgolv noterades (efter kontorstol).

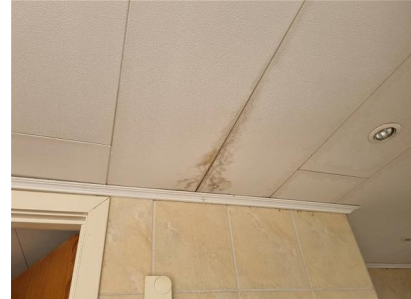
Rekommenderas taket kontrolleras av en takläggare då det förekommit mindre takläckage i badrummet.

Fuktfläckar uppstod i innertak i badrum för ca. 10 år sedan. Inga bakomliggande konstruktioner har kontrollerats. Troligtvis smältvatten från taket.

Taket har fuktfläckar med förhöjda fuktvärden.

Fuktfläckar kan bero på olika saker, och kan vara ett tecken på en tidigare eller en pågående fuktskada.

Vi rekommenderar en fördjupad undersökning för att bedöma orsak och omfattning.

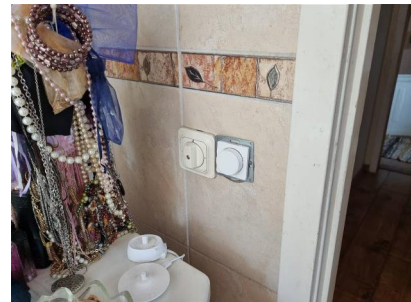
Felaktig golvutning noterades på delar av golvet.

Skyddsram saknas på strömbrytare.

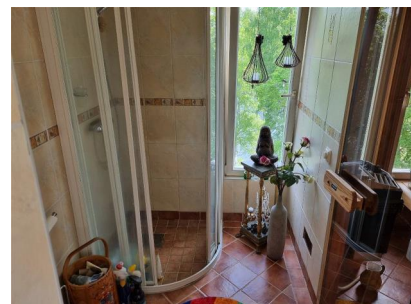
Normala fuktvärden indikerades mot klinker/kakel.

En viss fukt tränger alltid in bakom kakel/klinker via fogarna, detta är helt normalt och innebär inte att tätskiktet/ våtrumsisoleringen under kaklet/klinkern är bristfälligt eller ur funktion.

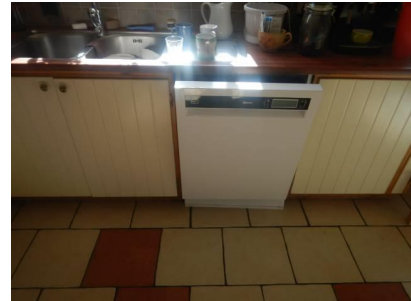
Fuktskydd saknas under vitvaror och i diskbänksskåp samt avloppsslangen från diskmaskin är inte förankrad i väggen.

Utan fuktskydd är det svårt att upptäcka läckage. Vatten kan då tränga in i omkringliggande konstruktioner och orsaka fuktskador.

För att upptäcka eventuella läckage, installera ett fuktskydd.

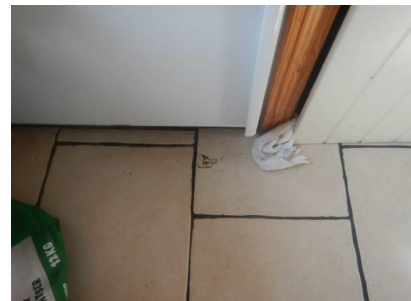
Skadad klinkerplatta noterades vid kylan.

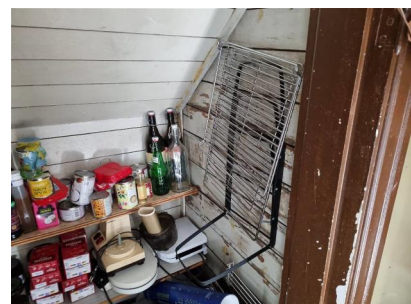
Färgsläpp på vägg i skafferi.

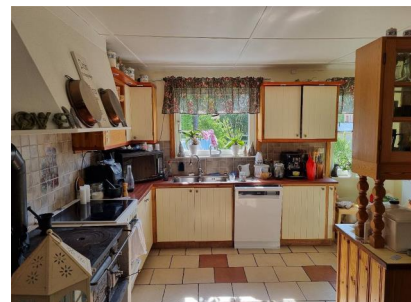
Fuktindikering i utrymmet gav inga förhöjda fuktindikationer.

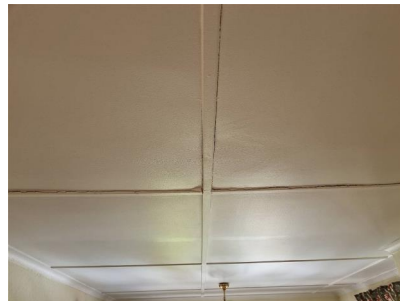
Sprickor noterades i tak.
