# Besiktningsprotokoll

Anticimex Försäkringsbesiktning i samarbete med Fastighetsbyrån

| Fastighetsadress:<br>Björnstigen 12 | |

| Besiktningsdatum:<br>2025-03-25 | Protokollnummer:<br>68914211 |

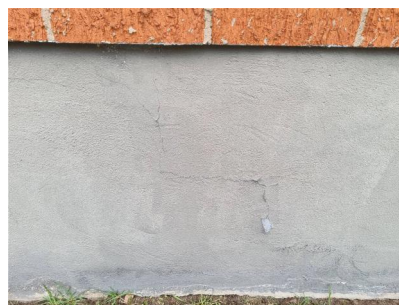
#### Utvändigt / Sockel

Mindre sprickor och färgsläpp finns i sockel.

Dessa bedöms inte ha lett till bakomliggande skador.

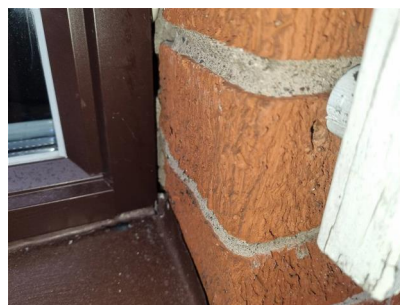
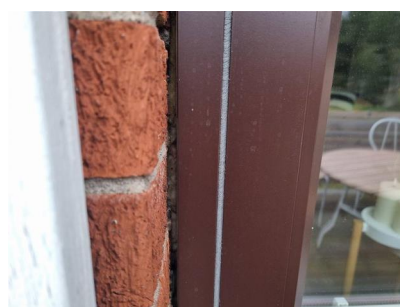
### Utvändigt / Fönster och dörrar

Otätheter finns mellan karmar och tegelfasaden.

Eftersom otätheter förekommer finns risk att vatten letar sig in i väggen vilket i sin tur kan leda till fuktskador i väggkonstruktionen.

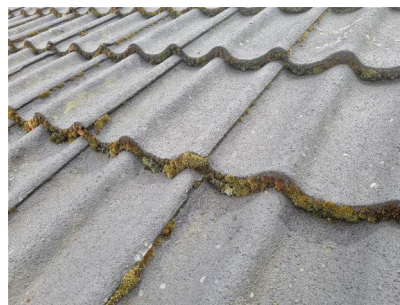
### Utvändigt / Tak

Yttertaket är äldre (från byggnadsåret) och mindre mosspåväxt förekommer på takpannor som bör tas bort. Notera att även detta gäller garagets plåttak som är äldre. Observera att taket är besiktat från mark och via takstegen. Taktäckningen under solcellerna har dock inte gått att besikta.

Takpannor, plåtdetaljer och underlagspapp har enligt vår bedömning en begränsad livslängd. Eftersom husets taktäckning är äldre har det ett minskat motstånd mot vatteninträngning. Detta i sin tur kan leda till fuktskador på träläkt och vidare ner i underliggande konstruktioner.

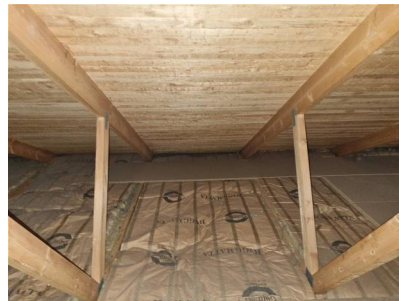
### Utvändigt / Vind

Vid kontroll av vinden uppmättes fuktvärden under kritisk fuktnivå för mikrobiell tillväxt och en normal lukt upplevdes.

Det finns risk för mikrobiell tillväxt om den relativa fuktigheten (RF) i den omgivande luften är över 75 %. I furuvirke motsvarar det en fuktkvot (FK) på 17 %. Fuktkvoten i underlagstak/takbjälkar uppmättes vid besiktningstillfället till ca 10 %. Detta värde varierar dock under året beroende på årstid och utomhusklimat.

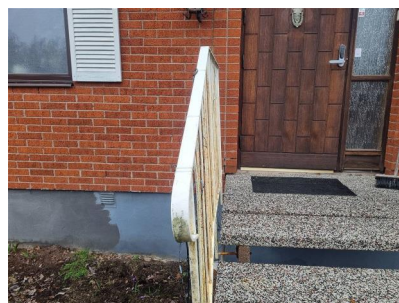
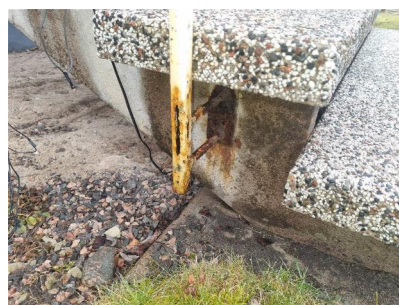
### Utvändigt / Entrétrappa

Trappräcken lutar och är rostangripna samt några tegelstenar är lösa

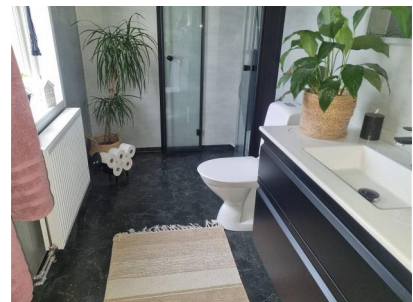
### Entréplan / Dusch/wc

- Fuktindikering i utrymmet gav inga förhöjda fuktindikationer.

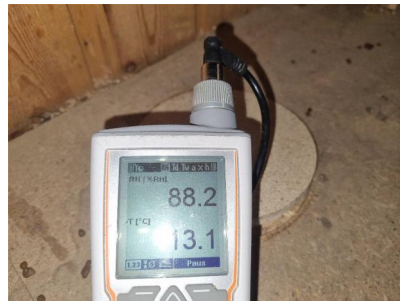
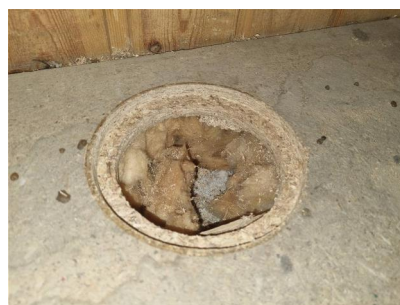
- Vid kontroll av golvkonstruktion (provhål utfört i verkstadsdel) uppmättes fuktvärden över kritisk nivå för mikrobiell tillväxt och mikrobiell lukt upplevdes.

Grundläggningen består av en betongplatta på mark utan underliggande isolering och med ett uppreglat isolerat golv dikt an betongen. Denna konstruktion får ofta skador på grund av naturlig fuktvandring. Det finns risk för mikrobiell tillväxt om den relativa fuktigheten (RF) i den omgivande luften är över 75 %. I furuvirke motsvarar det en fuktkvot (FK) på 17 %. Fuktkvoten uppmättes till 25 % och den relativa fuktigheten till 88,2 % vid 13,1 grader.

Jag rekommenderar en fördjupad undersökning för att bedöma orsak och omfattning. Det är viktigt att tänka på att denna rekommendation om fördjupad undersökning gäller hela källaren men denna konstruktion.

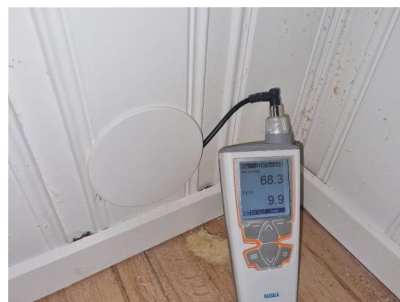
- Vid kontroll av väggkonstruktion (provhål utfört i allrum) uppmättes fuktvärden under kritisk nivå för mikrobiell tillväxt och normal lukt upplevdes.

Källargrundmurar med påreglade isolerade ytterväggar. Det finns risk för mikrobiell tillväxt om den relativa fuktigheten (RF) i den omgivande luften är över 75 %. I furuvirke motsvarar det en fuktkvot (FK) på 17 %. Fuktkvoten uppmättes till 12 %, den relativa fuktigheten uppmättes till 68,3 % vid 9,9 grader och en normal lukt kunde kännas i golv/vägg vinkel.

Befintlig påreglad vägg och eventuella väggsyllar riskerar att drabbas av fuktskador på grund av naturlig fuktpåverkan. Detta i sin tur kan leda till mikrobiella skador (angrepp av mikroorganismer) som kan resultera i att mikrobiell lukt sprids till boendemiljön. Om regler/syllar är tryckimpregnerade kan även en kemisk lukt förekomma. Notera att detta gäller hela källaren med denna konstruktion.

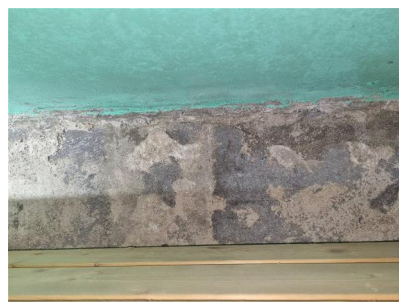
- Blå lättbetong finns i byggnaden.

Denna typ av lättbetong är i vissa fall radonhaltig.

Jag rekommenderar en radonmätning eller att du kontrollerar om radonmätning har genomförts tidigare.
