# Besiktningsprotokoll

Anticimex Försäkringsbesiktning i samarbete med Fastighetsbyrån

| Fastighetsadress:<br>Rönnvägen 44 | |

| Besiktningsdatum:<br>2025-06-17 | Protokollnummer:<br>69075575 |

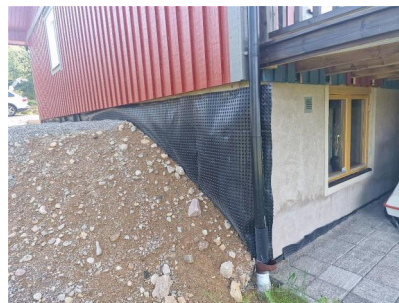
#### Utvändigt / Sockel

Platonmatta delvis synlig, ej färdigställt.

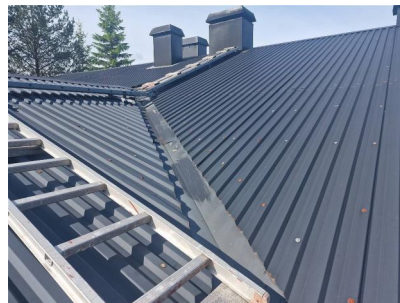
### Utvändigt / Tak

Äldre plåttak med enstaka uppkrupna spikar.  
Besiktat från tak och mark.

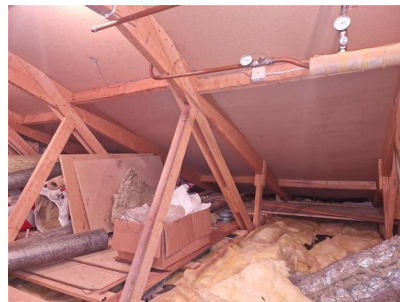
### Utvändigt / Vind

Vid kontroll av vinden uppmättes fuktvärden under kritisk fuktnivå för mikrobiell tillväxt och en normal lukt upplevdes.  
Fuktkvoten i underlagstak/takbjälkar uppmättes vid besiktningstillfället till ca 9 %.

Risk för mikrobiell tillväxt föreligger om den relativa fuktigheten (RF) i den omgivande luften är över 75% vilket i furuvirke motsvarar en fuktkvot (FK) på 17%.

På vinden finns rör till solpaneler på taket.

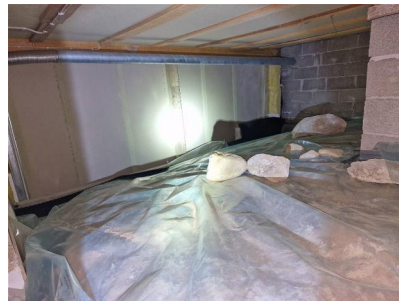
### Utvändigt / Krypgrund

Vid kontroll av konstruktionen i krypgrund uppmättes fuktvärden under kritisk fuktnivå för mikrobiell tillväxt och normal lukt upplevdes.

Plast finns mot mark. Vid ena sidan kan baksida vägg mot allrum noteras.

Golvbjälklaget ovan den uteluftsventilerade krypgrunden riskerar att drabbas av fuktskador på grund av naturlig fuktpåverkan. Detta kan i sin tur leda till mikrobiella skador (angrepp av mikroorganismer) som kan leda till att mikrobiell lukt sprids till boendemiljön.

Fuktkvoten uppmättes till 16 %.

Risk för mikrobiell tillväxt föreligger om den relativa fuktigheten i den omgivande luften är över 75 % vilket motsvarar en fuktkvot på 17 %

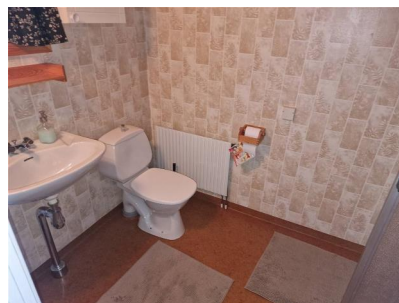
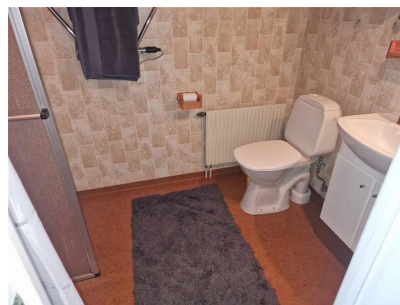
### Entréplan / Två st Dusch/Toalett/Bastu

Våutrymmet har äldre yt-/tätskikt med plastmatta på golv och vägg.

- Rör förekommer genom golv.
- Ingen golvbrunn i bastu.

Eftersom funktionen, som innebär att ytskiktet/tätskiktet ska vara vattentätt, kan vara nedsatt finns en ökad risk att vatten tränger igenom ytskiktet/tätskiktet med vattenskador i omkringliggande konstruktioner som följd.

Fuktindikering i utrymmet gav inga förhöjda fuktindikationer.

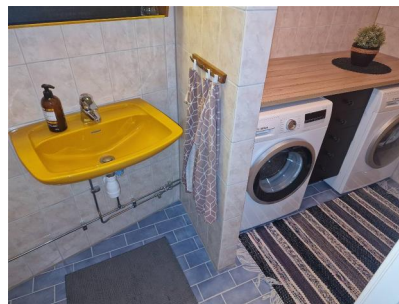
### Källarplan / Tvättstuga/Wc

Kakel och klinkers

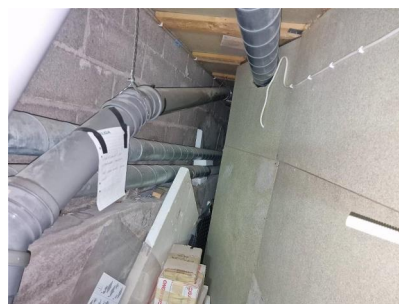
### Källarplan / Allmänt hela källare

Källargrundmurar med påreglade isolerade ytterväggar förekommer. Notera att ytterväggar är uppbyggda med mellanrum mellan grundmur och vägg. Ingen kontroll är utförd. Vägg i allrum syns i krypgrunden. Baksida vägg mot sov syns i bakre rum.

Befintlig påreglad vägg och eventuella väggsyllar riskerar att drabbas av fuktskador på grund av naturlig fuktpåverkan. Detta i sin tur kan leda till mikrobiella skador (angrepp av mikroorganismer) som kan resultera i att mikrobiell lukt sprids till boendemiljön. Om regler/syllar är tryckimpregnerade kan även en kemisk lukt förekomma.
