**Fastighetsuppgifter**

Lergöken 9

Brevbärrarbacken 2

| Uppdragsnummer | A33322 |

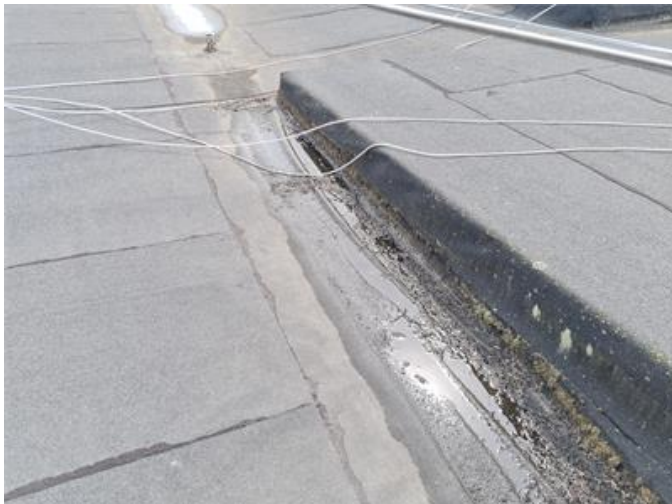
| Besiktningsresultat | | | | | |
|---|---|---|---|---|---|
| Tak | | X | | | - Vattensamlingar, veckad papp samt påväxt noteras på tak. Bedöms delvis som äldre. Se bild.<br>- Underhållsbehov finns delvis av träsgarg.<br>- Öppning i pappen finns där det enligt uppgift tidigare fanns en ställning för parabol. Se även bild. |

Vattensamlingar, veckad papp samt påväxt noteras på tak.

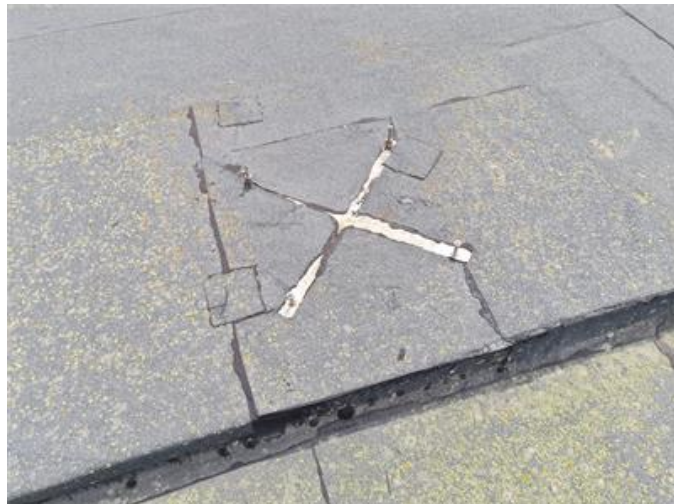
Öppning i pappen finns där det enligt uppgift tidigare fanns en ställning för parabol.
