# Besiktningsprotokoll

Anticimex Försäkringsbesiktning i samarbete med Fastighetsbyrån

| Fastighetsbeteckning:<br>Gammelfäbodarna 1:32 | |

| Besiktningsdatum:<br>2025-05-08 | Protokollnummer:<br>69004820 |

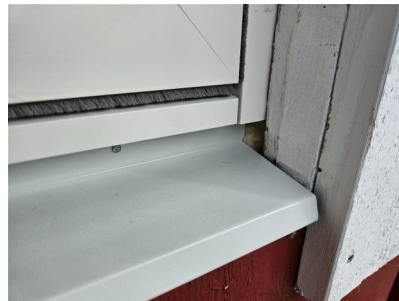
### Utvändigt / Fönster

Tröskelbleck är otäta vid infästningar.

Eftersom tröskelblecken är otäta finns risk att vatten rinner in i väggen vilket i sin tur kan leda till fuktskador i väggkonstruktionen.

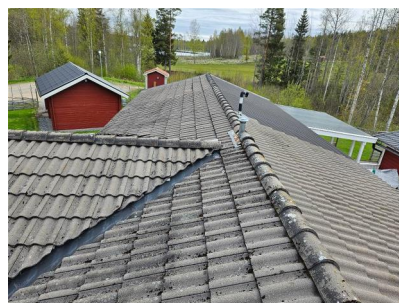
### Utvändigt / Tak

Yttertaket är ålderstiget.

Eftersom husets taktäckning är äldre har det ett minskat motstånd mot vatteninträngning. Vid besiktningstillfället fanns dock inga tecken på skador.

Vindskivor/takfotsbrädor är i behov målning/underhåll.

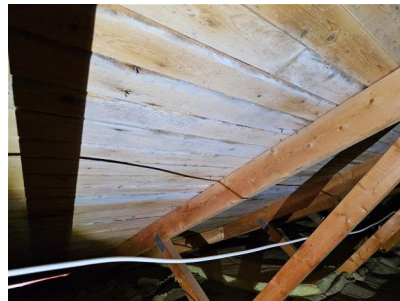
### Utvändigt / Vind

På vinden finns mikrobiell påväxt på insidan av yttertak, vilket är ett tecken på att det finns ett "luftläckage" från bostaden. När varm, fuktig luft kommer upp på vinden vintertid så stiger den relativa fuktigheten, vilket ofta leder till gynnsamma förhållanden för mikroorganismer att gro. Det här är ett vanligt problem i äldre hus som har moderniserats, som detta har gjorts med bla nya tätare fönster. Det innebär att självdragsventilationen försämrats. För att få bukt med detta måste alltså ventilationen i bostaden förbättras samt eventuella otätheter i vindsbjälklaget tätas. Se också bifogat faktablad.

Vid kontroll av vinden har fuktvärden under kritisk fuktnivå för mikrobiell tillväxt uppmätts, dock finns mikrobiell påväxt på underlagstak.

Fuktkvoten i underlagstak/takbjälkar uppmättes till 9 %. Det finns risk för mikrobiell tillväxt om den relativa fuktigheten överstiger 75%. I furuvirke motsvarar detta en fuktkvot på 17%.

Den upptäckta mikrobiella påväxten på underlagstaket är ett tecken på att vinden har tillförts eller tillförs fukt inifrån bostaden. Observera att besiktning av bostadens ventilationssystem inte har ingått i uppdraget.

För att komma tillrätta med detta kan fukttilförseln inifrån bostaden behöva minskas. Det kan göras genom att ventilationen i bostaden förbättras samt att eventuella otätheter i vindsbjälklaget (tak-/väggvinklar, taklucka med mera) tätas. Läs Anticimex faktablad om oppvärmda vindsutrymmen för tips och råd.

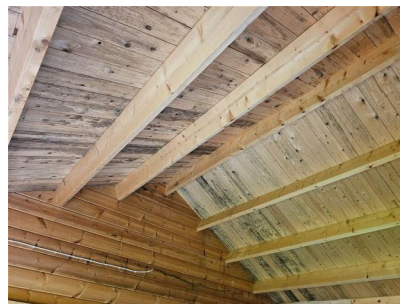
### Utvändigt / Garage invändigt

I garaget finns mikrobiell påväxt framförallt på insidan av yttertak, även på dörren. Detta är ett tecken på att ventilationen i garaget bör förbättras, och det skulle det inte skada att värma upp byggnaden.

Tillse att ventilationen förbättras, förslagsvis med en fuktstyrd frånluftsfläkt i bakkant av garaget. Överväg även att installera någon form av värmekälla.

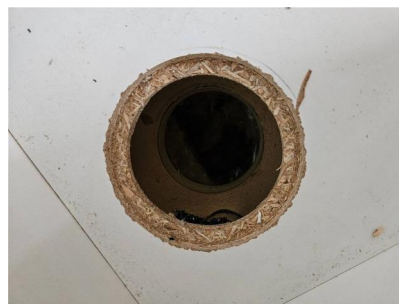
### Entréplan / Allmänt

Grundläggningen består av en betongplatta på mark utan underliggande isolering och med ett uppreglat isolerat golv dikt an betongen. Vid kontroll av konstruktion som utfördes i "passage" uppmättes fuktvärden under kritisk nivå för mikrobiell tillväxt och normal lukt upplevdes. Fuktkvoten uppmättes till under 8 %.

Befintlig golvkonstruktion och eventuella väggsyllar riskerar att drabbas av fuktskador på grund av naturlig fuktpåverkan.

Det finns risk för mikrobiell tillväxt om den relativa fuktigheten överstiger 75%. I furuvirke motsvarar detta en fuktkvot på 17%.
