# Besiktningsprotokoll

Anticimex Försäkringsbesiktning i samarbete med Fastighetsbyrån

| Fastighetsadress:<br>Blågatan 18 | |

| Besiktningsdatum:<br>2025-06-16 | Protokollnummer:<br>69073849 |

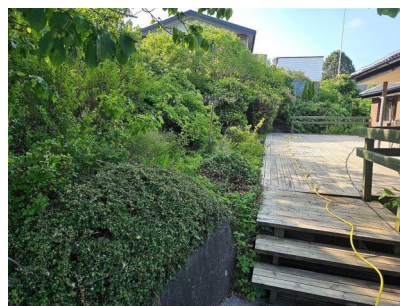
Marken lutar delvis mot huset.

Detta innebär en ökad fuktbelastning mot grunden vilket i sin tur kan orsaka fuktskador i huset.

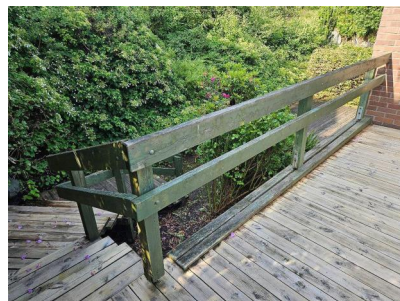
Altanräcke är rötskadat.

De upptäckta rötskadorna kan bero på olika saker, exempelvis bristfälligt underhåll och målning. Vilket ökar att risken för att rötskador uppstår.

Vi rekommenderar en fördjupad undersökning av snickare för att bedöma orsak och omfattning samt lämplig åtgärd.

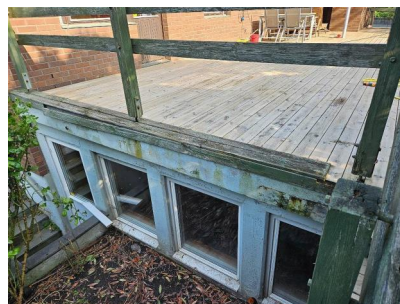
Tak över poolrum är inte besiktningsbart då det ligger ett sammanhängande tralldäck över takbeläggning. Betongvalvets gavlar har sprickor och rostangripen armering.

Det rekommenderas att byggtreprenör kontaktas för bedömning av orsak/omfattning för bl.a. underliggande taktäckning samt lämpliga åtgärder.

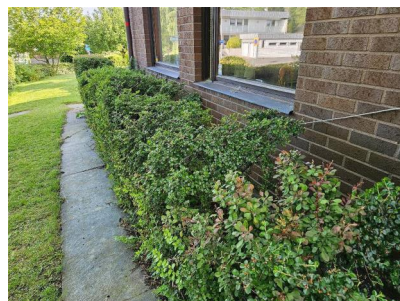
Växter finns i anslutning till byggnaden.

När det finns rabatter och växter nära byggnaden finns risk att fukt stannar kvar i väggarna. Detta kan i sin tur orsaka invändiga fuktskador. Växternas rötter kan också skada grundmuren och sätta dräneringsledningen ur funktion.

Området närmast huset rekommenderas att vara fritt från växtlighet.

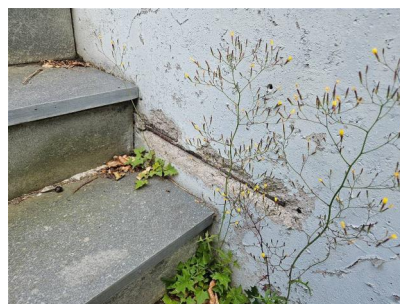
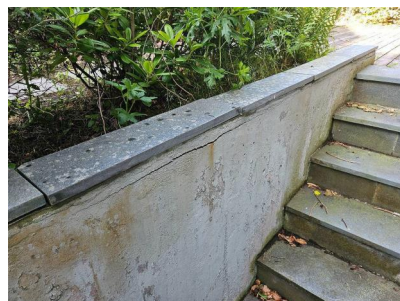
Sprickor finns i sockel och armering är rostangripen.

Vi rekommenderar en fördjupad undersökning för att bedöma orsak och omfattning.

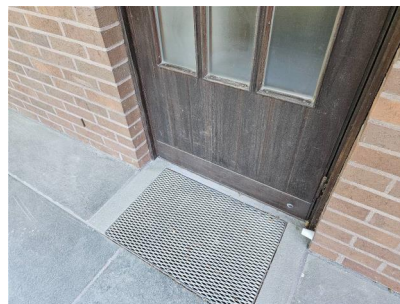
Torrspäckor finns på dörr.

Dessa bedöms inte ha lett till bakomliggande skador.

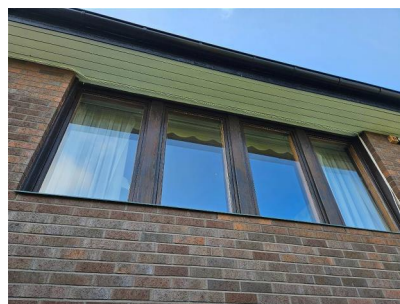
Fönster är i behov av målning/underhåll.

Fönsterbågar och fönsterkarmar där målningsbehov finns riskerar att få fukt- och rötskador på grund av sämre vattenavvisande förmåga.

För att öka livslängden på fönster rekommenderas målning och underhåll.

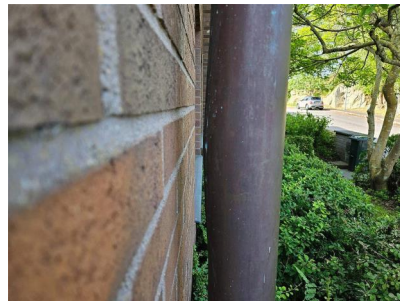
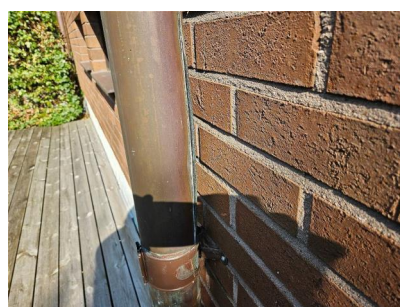
Fals på stuprör vänd mot fasad, frostsprängning förekommer på fals.

När stuprören är monterade med falsen vänd mot fasad ökar risken för fuktskador på fasad och sockel vid ett eventuellt läckage.

För att undvika skador på fasad/sockel kan man med fördel vända stuprörens fals ut från fasad.”

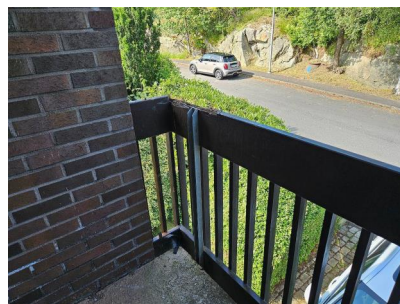
Balkongräcke är till viss del rötskadat.

De upptäckta rötskadorna kan bero på olika saker, exempelvis bristfälligt underhåll och målning. Vilket ökar att risken för att rötskador uppstår.

Vi rekommenderar en fördjupad undersökning för att bedöma orsak och omfattning.

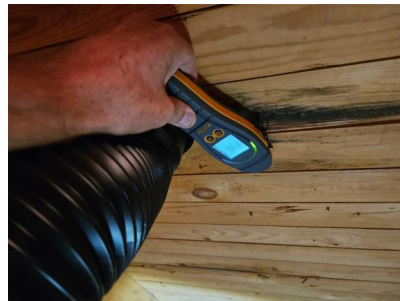
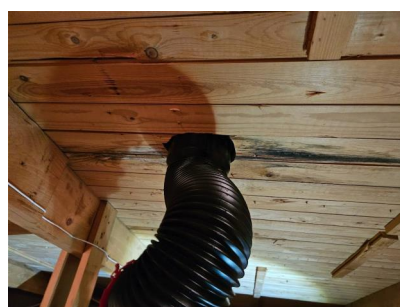
Underlagstaket har äldre fuktfläckar.

Noterade fuktfläckar bedöms ha uppstått innan takomläggningen.  
Vid fuktindikering noterades inga förhöjda fuktindikationer.

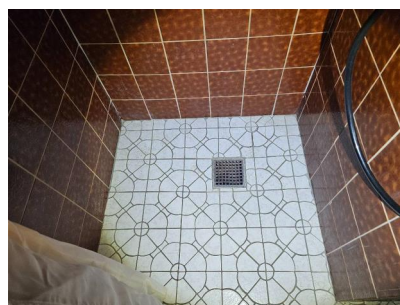
Våtutrymmet har äldre yt-/tätskikt.  
Golvbrunn är rostangripen och skador finns på avlopp.

Utrymmet är äldre och har passerat tiden för sin tekniska livslängd.

Renovering av utrymmet rekommenderas. Kontakta en behörig våtrumsentreprenör för en renovering. I samband med renoveringen bör omkringliggande konstruktioner kontrolleras för att upptäcka eventuella följdskador.

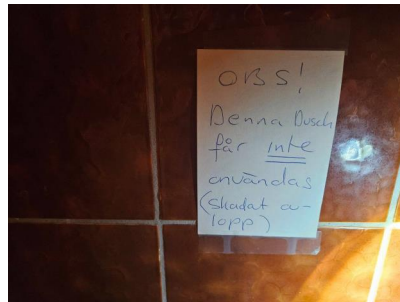
Våutrymmet har äldre yt-/tätskikt.  
Golvbrunn är rostangripen.

Utrymmet är äldre och har passerat tiden för sin tekniska livslängd.

Renovering av utrymmet rekommenderas. Kontakta en behörig våtrumsentreprenör för en renovering. I samband med renoveringen bör omkringliggande konstruktioner kontrolleras för att upptäcka eventuella följdskador.

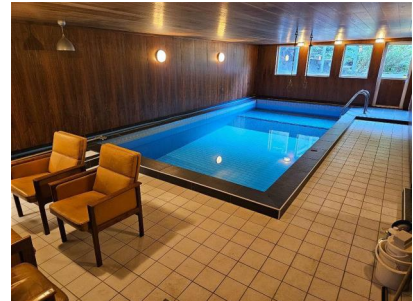
Pool har inte ingått i uppdraget,

Se även text allmänt 1 & 2 samt altan utvändigt.

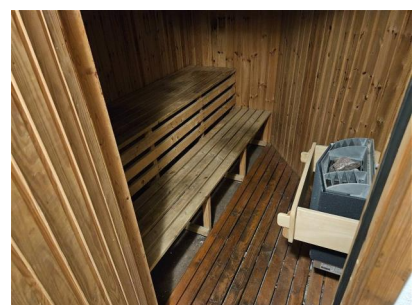
Utrymmet är äldre fukttekniskt

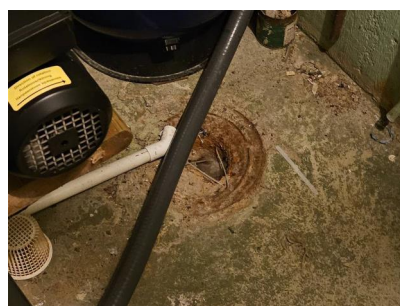
Gjutjärnsbrunnen är rostangripen.

Byt brunn vid renovering av utrymmet eller om avloppslukt skulle uppstå på grund av genomrostning i tex vattenlås.

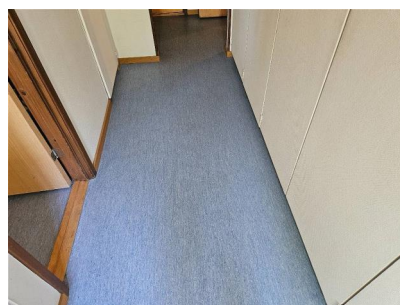
Limmad matta finns på betongplattan.

På grund av naturlig fuktpåverkan från mark riskerar mattan att släppa från underlaget. Mattan och limmet kan också avge en kemisk lukt som sprids till boendemiljön.

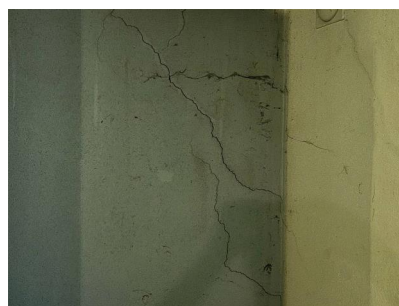
Spricka/or finns i vägg.

Vi rekommenderar en fördjupad undersökning för att bedöma orsak och omfattning.
