# Besiktningsprotokoll

Anticimex Försäkringsbesiktning i samarbete med Fastighetsbyrån

| Fastighetsbeteckning:<br>Hillringsberg 7:5 | |

| Besiktningsdatum:<br>2025-05-22 | Protokollnummer:<br>69018186 |

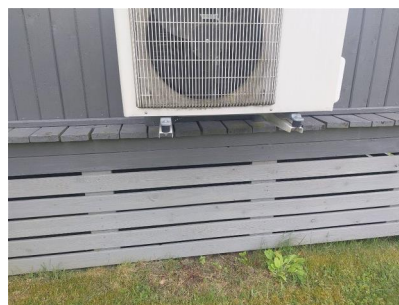
- Kondensvatten från luftvärmepumpens utedel leds inte bort från husgrunden.

Detta medför ökad risk för att vatten tränger in i anslutande konstruktioner, vilket i sin tur kan leda till fuktrelaterade skador. Observera att besiktning av byggnadens värmesystem eller värmepumpen inte har ingått i uppdraget.

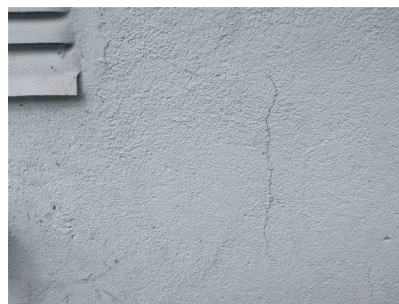
- Mindre sprickor finns i sockel.

Detta kan leda till fukt- och frysskador i konstruktionen.

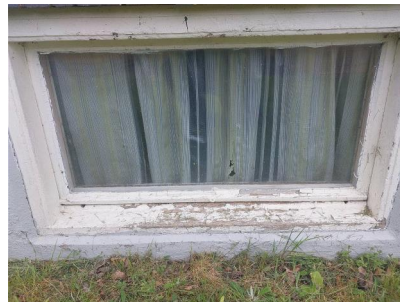
- Källarfönster är i behov av målning/underhåll.

Fönsterbågar och fönsterkarmar där målningsbehov finns riskerar att få fukt- och rötskador på grund av sämre vattenavvisande förmåga.

För att öka livslängden på fönster rekommenderas målning och underhåll.

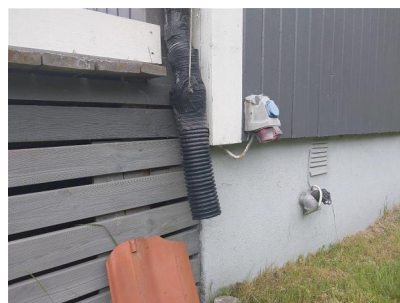
- Stuprör avslutas nära husliv.

Stuprör som avslutas intill husliv (ovan mark) kan medföra en ökad fuktbelastning på grundmur/sockel med fuktrelaterade skador som följd.

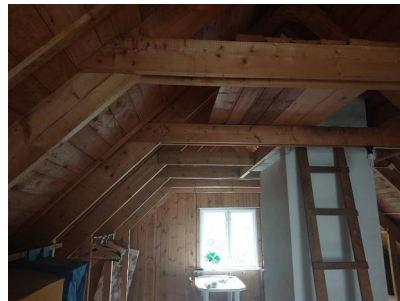
- Vid kontroll av vinden uppmättes fuktvärden under kritisk fuktnivå för mikrobiell tillväxt och en normal lukt upplevdes.

Fuktkvoten i underlagstak/takbjälkar uppmättes till 8.5%.

Det finns risk för mikrobiell tillväxt om den relativa fuktigheten (RF) i den omgivande luften är över 75 %. I furuvirke motsvarar det en fuktkvot (FK) på 17 %.

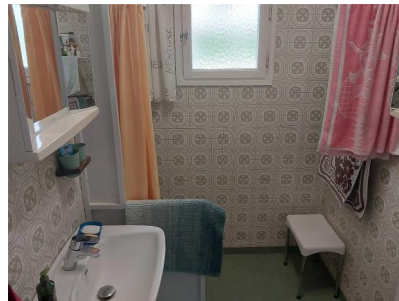
- Våtutrymmet har äldre yt-/tätskikt.
- Klämring i golvbrunn är lös.
- Fönster är placerat i duschzon.
- Tröskel i duschzon eventuellt läckagevatten från wc och handfat riskerar att rinna ut i hall istället för golvbrunn.

Eftersom funktionen, som innebär att ytskiktet/tätskiktet ska vara vattentätt, kan vara nedsatt finns en ökad risk att vatten tränger igenom ytskiktet/tätskiktet med vattenskador i omkringliggande konstruktioner som följd.

Den lösa klämringen i golvbrunnen medför att vatten kan tränga ner i omkringliggande konstruktioner med fuktskador som följd. Detta kan i sin tur leda till mikrobiella skador (angrepp av mikroorganismer).

- Fuktindikering i utrymmet gav inga förhöjda fuktindikationer.

- Husets duschrum är äldre och det noterades brister som åtgärdas naturligt i samband med framtida renovering. Fram till nästa renoveringstillfälle rekommenderas kontinuerlig uppsikt av ytskikt, skarvar och klämring för att förebygga fuktrelaterade problem. Att installera duschkabin minskar risken för framtida skador i väntan på renovering.

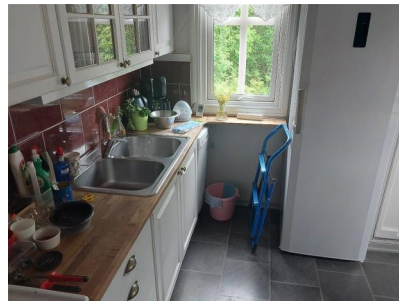
- Fuktskydd saknas i diskbänksskåp.
- Fuktskydd saknas under kyl.

Utan fuktskydd är det svårt att upptäcka läckage från rörledningar. Vatten kan då tränga in i omkringliggande konstruktioner och orsaka fuktskador.

För att upptäcka eventuella läckage, installera ett fuktskydd.

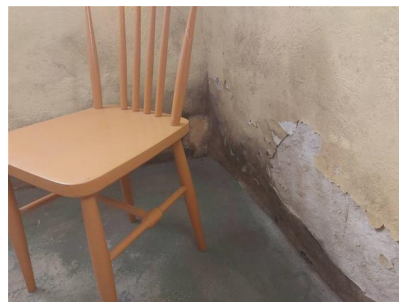
- Utvändigt fuktskydd är äldre.
- Puts och färgsläpp finns på källarvägg.
- Missfärgningar finns på källarväggar.

Eftersom källarens utvändiga fuktskydd (dagvattenssystem, dräneringssystem samt källarytterväggarnas utvändiga fuktskydd) är äldre, så kan systemet ha nedsatt funktion. Detta ökar risken för invändiga fuktskador i källaren.

Färg som släppt från underlaget invändigt på källarytterväggarna är ett tecken på att källarens utvändiga fuktskydd inte längre fungerar tillfredsställande.

- En källare är alltid mer eller mindre utsatt för en naturlig fuktpåverkan från mark, både från sidor och underifrån. Huset har en dränering som är äldre. För att förebygga att inte läckage uppstår bör dräneringen ses över.
