**Fastighetsuppgifter**

Björnen 10

Högstorpssvägen 17

## Byggnadsinformation

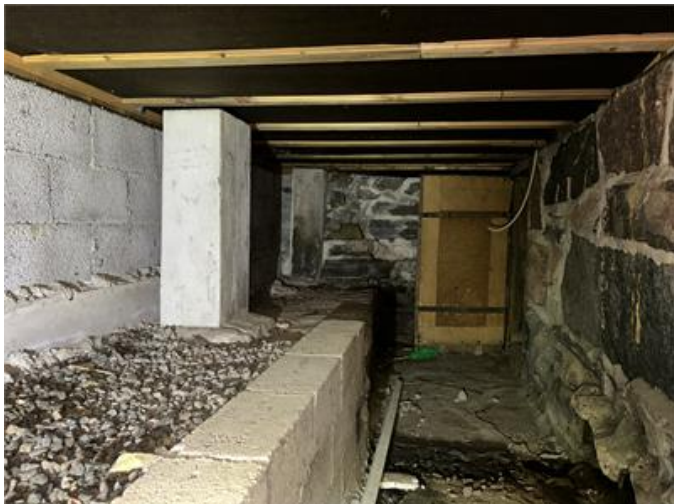
| Besiktningsresultat | | | | | |
|---|---|---|---|---|---|
| Krypgrund Ursprunglig | | | x | | Krypgrunder är generellt ansett som riskkonstruktion för fuktskador.<br>Fuktig miljö upplevdes och unken/mikrobiell lukt upplevdes.<br>Jordig mark.<br>Fuktvärden över gränsvärde uppmättes i bjälklaget.<br>Se kommentar/riskanalys samt bilaga "Kontroll av konstruktion". |

Krypgrund Västdel: Översiktsbild.

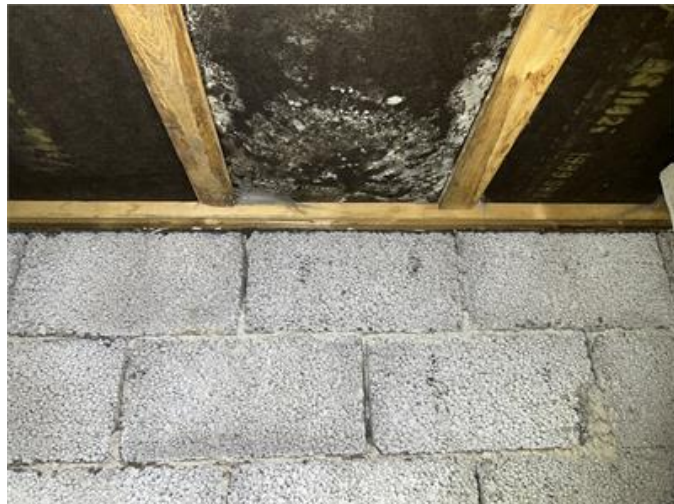
| Besiktningsresultat | | | | | |
|---|---|---|---|---|---|
| Krypgrund Utbyggnad | | | x | | Fuktig miljö och unken/mikrobiell lukt upplevdes.<br>Mikrobiell påväxt på blindbottensskivor.<br>Fuktanvisning på grundmur.<br>Rötskyddsbehandlat virke förekommer i konstruktionen.<br>Blindbottensskiva hänger.<br>Fuktvärden både under och i nivå med gränsvärde uppmättes i bjälklaget.<br>Se kommentar/riskanalys samt bilaga "Kontroll av konstruktion". |

Krypgrund Västdel: Mikrobiell påväxt på blindbottenskvivor.

Vanligt är att installation av krypgrundsavfuktare (adsorptionsavfuktare) rekommenderas i kombination med eventuella andra åtgärder.

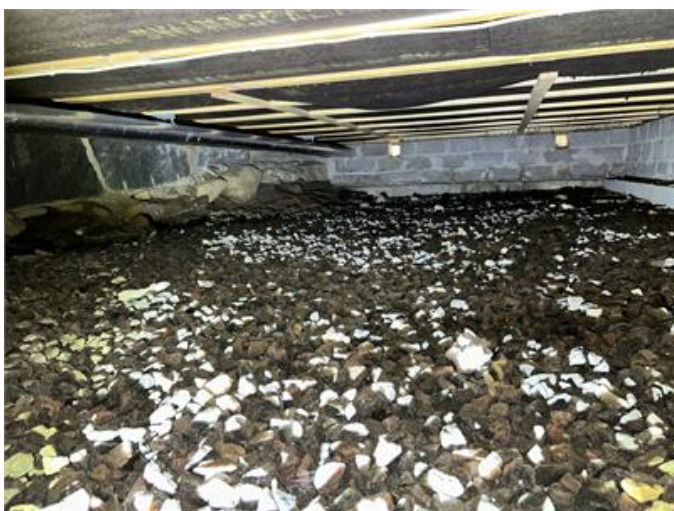
Krypgrund östdel: Översiktsbild

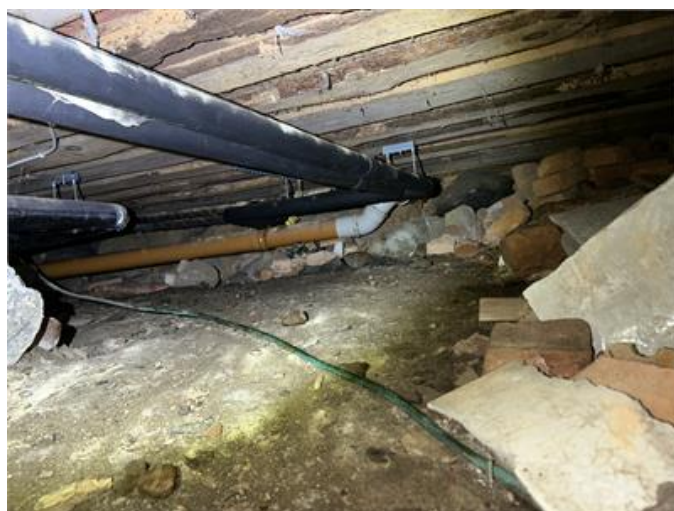
Krypgrund norrdel: Översiktsbild

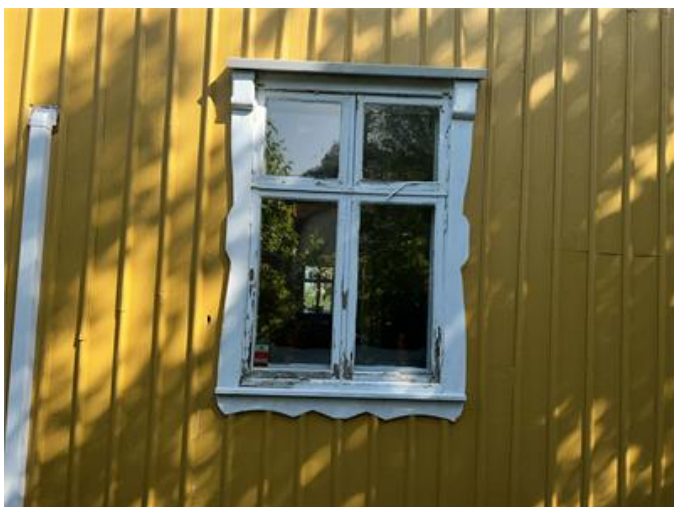
| Besiktningsresultat | | | | | |
|---|---|---|---|---|---|
| Fönster | | | x | | Färg/Kittsläpp förekommer på flera fönster. bör ses över.<br>Se kommentar/riskanalys. |

Fönster och träkonstruktioner där underhåll/målnings behov finns riskerar p.g.a. sämre vattenavvisande förmåga att få fukt- och rötskador.

Fönster: Flertal fönster behöver ses över.

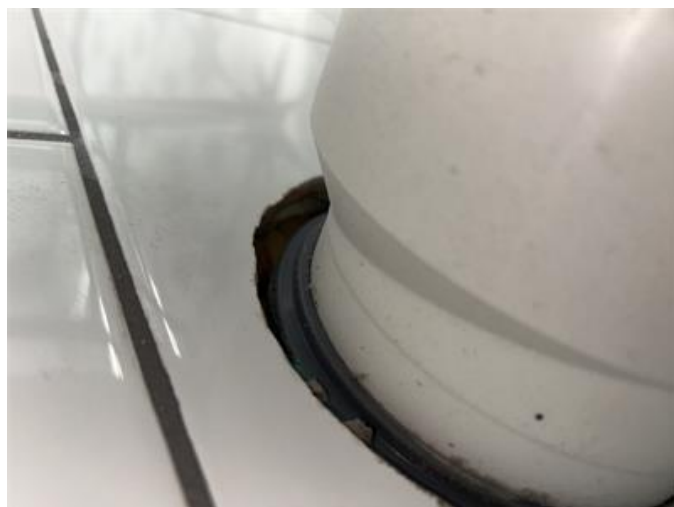
| Besiktningresultat | | | | | |
|---|---|---|---|---|---|
| Bad/wc | | X | | | Glipa/otäthet på vägg bakom wc-stol.<br>Bristfälligt fall på golv.<br>Ej synligt tätskikt vid golvbrunn pga fix/fog.<br>Se kommentar/riskanalys. |

Bad/Wc övervakning: Hål bakom wc-stol samt ej synligt tätskikt.

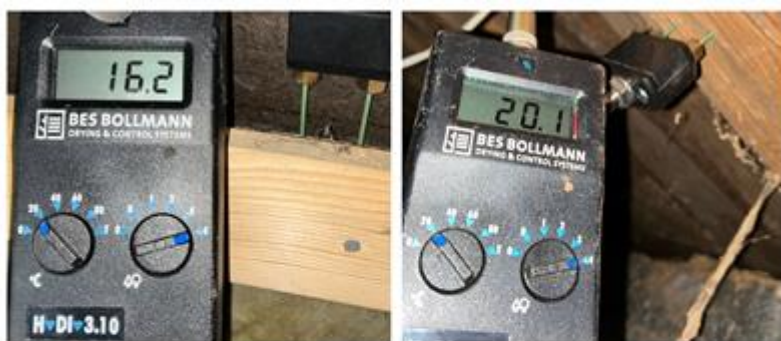
Kontroll av konstruktionen utfördes genom stickprovsmässig fuktmätning i golvreglar.  
Ursprunglig del: Fuktkvoten i uppmättes till 15-20%.  
Utbyggnad: Fuktkvoten i uppmättes till 16-18%  
Risk för mikrobiell tillväxt föreligger vid en fuktkvot på 17% och rötskador >28%.
