# Besiktningsprotokoll

Anticimex Försäkringsbesiktning i samarbete med Fastighetsbyrån

| Fastighetsadress:<br>Majvestigen 3 | |

| Besiktningsdatum:<br>2025-06-11 | Protokollnummer:<br>69069815 |

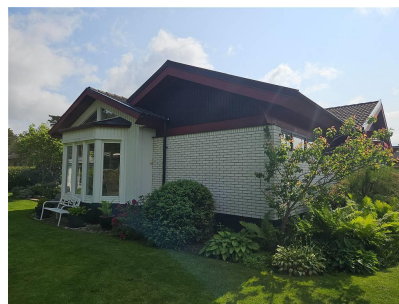
Växter finns i anslutning till byggnaden.

När det finns rabatter och växter nära byggnaden finns risk att fukt stannar kvar i väggarna. Detta kan i sin tur orsaka invändiga fuktskador. Växternas rötter kan också skada grundmuren och sätta dräneringsledningen ur funktion.

Området närmast huset rekommenderas att vara fritt från växtlighet.

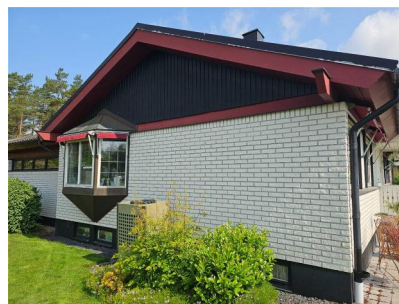
Fasadpanelen är i behov av målning/underhåll på något ställe.

Fasadbeklädnad och träkonstruktioner där målningsbehov finns riskerar att få fukt- och rötskador på grund av sämre vattenavvisande förmåga. För att öka livslängden på fasadbeklädnaden rekommenderas målning och underhåll.

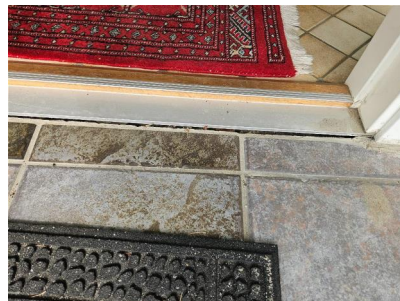
Tröskelplåt saknas vid entrédörr.

Avsaknad av tröskelbleck medför att det finns risk för att vatten kan rinna in och orsaka fuktskador på tröskel och/eller i kringliggande vägg och bjälklag.

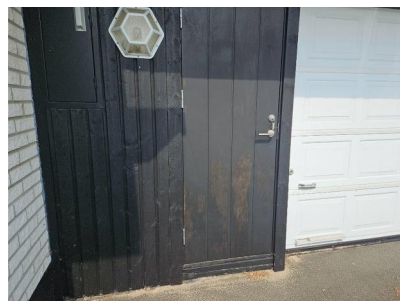
Garagedörr är i behov av målning/underhåll.

Dörrar där målningsbehov finns riskerar att få fukt- och rötskador på grund av sämre vattenavvisande förmåga.

För att öka livslängden på dörr rekommenderas målning och underhåll.

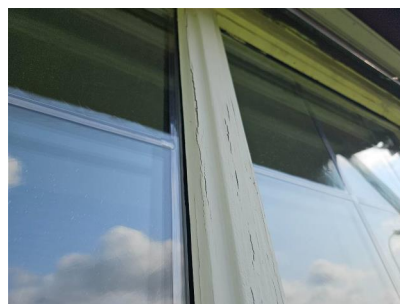
Något fönster och källarfönster är i behov av målning/underhåll.

Fönsterbågar och fönsterkarmar där målningsbehov finns riskerar att få fukt- och rötskador på grund av sämre vattenavvisande förmåga.

För att öka livslängden på fönster rekommenderas målning och underhåll.

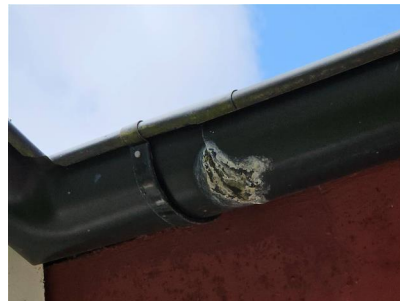
Hängrännor läcker i skarv på något ställe.

Detta innebär risk för fuktskador på fasad, sockel och i bakomliggande konstruktioner.

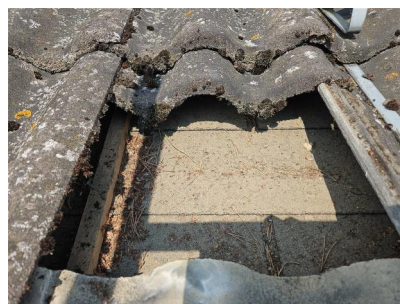
Yttertaket är äldre.

Takpannor, plåtdetaljer och underlagspapp har enligt vår bedömning en begränsad livslängd. Eftersom husets taktäckning är äldre har det ett minskat motstånd mot vatteninträngning. Detta i sin tur kan leda till fuktskador på träläkt och vidare ner i underliggande konstruktioner.

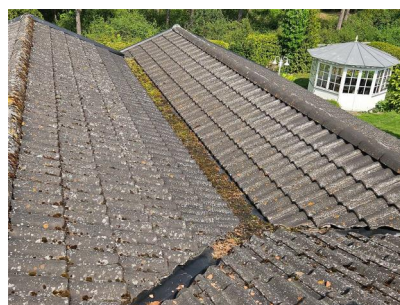
Vinkelränna är skräpfylld. Eftersom denna är full med skräp finns risk för fuktskador i omkringliggande konstruktioner då vatten kan svämma över. För att förhindra översvämning rekommenderas rensning av denna.

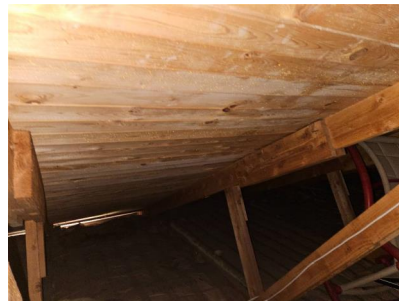
Vindsutrymmet kunde inte besiktas i sin helhet eftersom landgångar saknas.

Vid kontroll av vinden i del med landgång uppmättes fuktvärden under kritisk fuktnivå för mikrobiell tillväxt och en normal lukt upplevdes dock finns mikrobiell påväxt på underlagstak.

Fuktkvoten i underlagstak/takbjälkar uppmättes till 8 %. Det finns risk för mikrobiell tillväxt om den relativa fuktigheten (RF) i den omgivande luften är över 75 %. I furuvirke motsvarar det en fuktkvot (FK) på 17 %.

Den upptäckta mikrobiella påväxten på underlagstaket är ett tecken på att vinden har tillförts eller tillförs fukt inifrån bostaden. Observera att besiktning av bostadens ventilationssystem inte har ingått i uppdraget.

Vi rekommenderar en kompletterande besiktning när landgång monterats.

För att komma tillrätta med detta kan fukttillförseln inifrån bostaden behöva minskas. Det kan göras genom att ventilationen i bostaden förbättras samt att eventuella otätheter i vindsbjälklaget (tak-/väggvinklar, taklucka med mera) tätas. Läs Anticimex faktablad om uppvärmda vindsutrymmen för tips och råd.

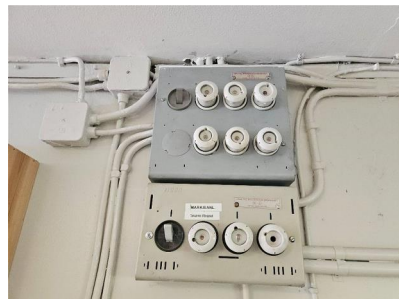
- Gruppförteckning över elcentralen saknas. "Gruppförteckning" är en lista som ska vara placerad vid elcentralen. Den visar vilka säkringar som är anslutna till vilka armaturer, vägguttag och apparater. Den är också till för att underlätta vid felsökning och elarbeten. Kontakta en elektriker för att upprätta en gruppförteckning som placeras i närheten av elcentralen.

- Skyddsglas saknas. Montera skyddsglas i säkringshuvarna, alternativt byt ut dem.

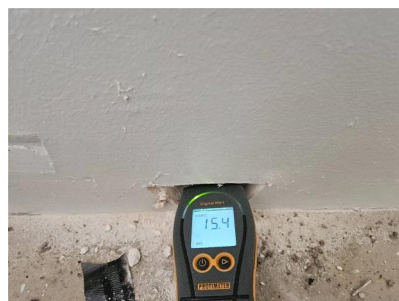
Vid kontroll av obehandlade väggsyllar uppmättes fuktvärden under kritisk nivå för mikrobiell tillväxt och normal lukt upplevdes.

Fuktkvoten uppmättes till 15 % där risk för mikrobiell påväxt föreligger över 17 %.

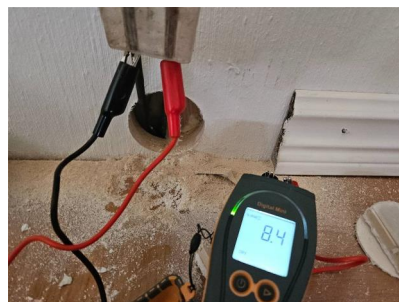
Vid kontroll av obehandlad väggsyllar uppmättes fuktvärden under kritisk nivå för mikrobiell tillväxt och normal lukt upplevdes.

Fuktkvoten uppmättes till 8 % där risk för mikrobiell påväxt föreligger över 17 %.

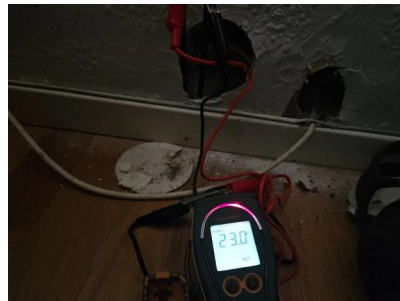
Vid kontroll av syllkonstruktion uppmättes fuktvärden över kritisk nivå för mikrobiell.

Källargrundmurar med påreglade isolerade ytterväggar och flytande golv. Dessa konstruktioner får ofta skador på grund av naturlig fuktvandring. Fuktkvoten uppmättes till 23-24 % i syll i golv/väggvinkel där risk för mikrobiell påväxt föreligger över 17 %.

Vi rekommenderar en fördjupad undersökning för att bedöma orsak och omfattning. Det är viktigt att tänka på att denna rekommendation om fördjupad undersökning gäller denna typ av vägg- och golvkonstruktion i hela källaren.

En fördjupad undersökning leder oftast till en rekommendation om att organiskt material tas bort och ersätts med en fuktsäker konstruktion.

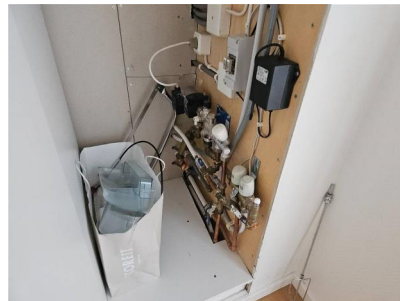
Rörfördelning i garderob saknar fördelarskåp med vattentät botten och skvallerrör. När det saknas ökar risken för att ett läckage inte upptäcks i tid. Det kan leda till fuktskador i omkringliggande konstruktioner.

Vi rekommenderar att vattenlarm installeras för tidigare upptäckt av eventuellt läckage.

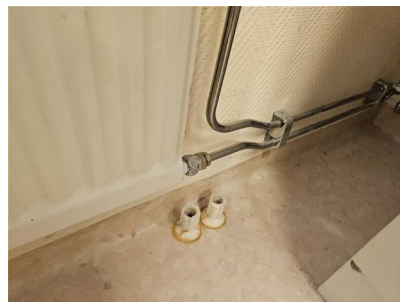
- Äldre rörgenomföringar finns för nära vägg/ golv. Det finns risk att tätskiktet inte har kunnat anslutas på ett rätt sätt, vilket kan leda till fuktskador.

- Våtutrymmet har äldre yt-/tätskikt. Eftersom funktionen, som innebär att ytskiktet/tätskiktet ska vara vattentätt, kan vara nedsatt finns en ökad risk att vatten tränger igenom ytskiktet/tätskiktet med vattenskador i omkringliggande konstruktioner som följd.
