# Besiktningsprotokoll

Anticimex Försäkringsbesiktning i samarbete med Fastighetsbyrån

| Fastighetsbeteckning:<br>Ängen 3 | |

| Besiktningsdatum:<br>2025-06-12 | Protokollnummer:<br>69064361 |

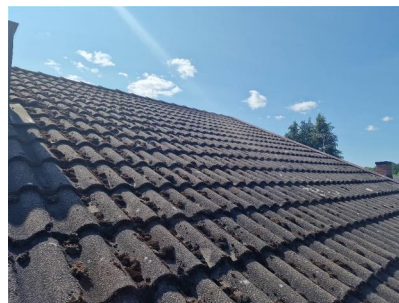
Yttertaket är äldre och mosspåväxt finns på pannorna.

Takpannor, plåtdetaljer och underlagspapp har enligt vår bedömning en begränsad livslängd. Eftersom husets taktäckning är äldre har det ett minskat motstånd mot vatteninträngning. Detta i sin tur kan leda till fuktskador på träläkt och vidare ner i underliggande konstruktioner.

Besiktning av yttertaket har genomförts från mark, anliggande stege.

För att öka livslängden på taket rekommenderas att mossan tas bort från takpannorna.

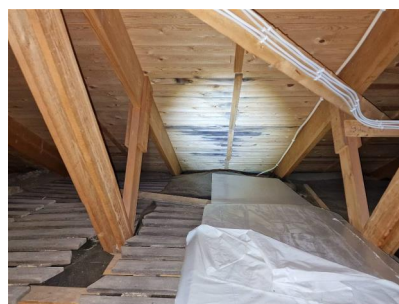
Mindre fuktfläckar noterades på underlagstaket.

Vid kontroll av vinden uppmättes fuktvärden under kritisk fuktnivå för mikrobiell tillväxt och en normal lukt upplevdes.

Risk för mikrobiell tillväxt föreligger om den relativa fuktigheten (RF) i den omgivande luften är över 75 % vilket i furuvirke motsvarar en fuktkvot (FK) på 17 %. Fuktkvoten i underlagstak/takbjälkar uppmättes till 9 %.

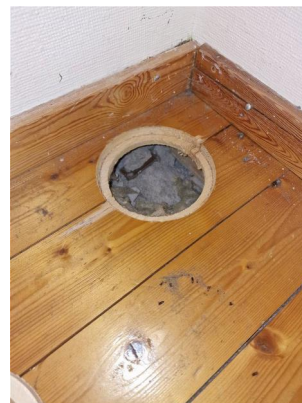
Grundläggningen består av en betongplatta på mark utan underliggande isolering och med ett uppreglat isolerat golv dikt an betongen. Denna konstruktion får ofta skador på grund av naturlig fuktvandring.

Vid kontroll av konstruktion uppmättes fuktvärden under kritisk nivå för mikrobiell tillväxt.

Fuktkvoten uppmättes till 12% i en golvregel.

Risk för mikrobiell tillväxt föreligger om den relativa fuktigheten (RF) i den omgivande luften är över 75 % vilket i furuvirke motsvarar en fuktkvot (FK) på 17 %.

Golvkonstruktionen är uppbyggd enligt följande. Betongplatta på mark, träregel med mellanliggande isolering samt ett trägolv.

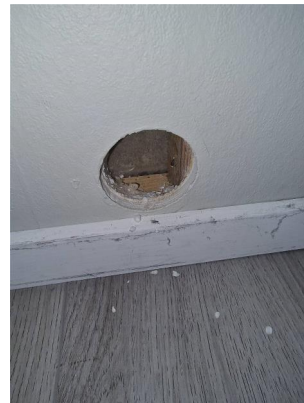
Källargrundmur med påreglade isolerade ytterväggar.

Vid kontroll av konstruktion uppmättes fuktvärden under kritisk nivå för mikrobiell tillväxt.

Fuktkvoten uppmättes till 14% i en träregel.

Risk för mikrobiell tillväxt föreligger om den relativa fuktigheten (RF) i den omgivande luften är över 75 % vilket i furuvirke motsvarar en fuktkvot (FK) på 17 %.

Väggen består av Gips, träregel med mellanliggande isolering, plastfolie.

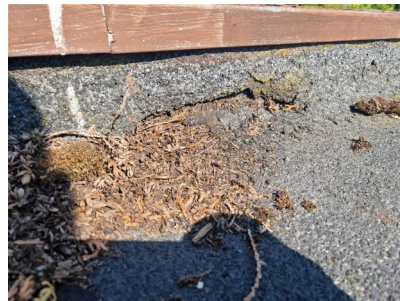
Takpappen är äldre och sprickor finns.  
Mossa och skräp förekommer.

Blåsor och sprickor på takpappen innebär att fuktskyddet har nedsatt funktion, vilket kan leda till fuktskador i underliggande konstruktioner.

Besiktning av yttertak har genomförts från anliggande stege samt garagetaket.

Vi rekommenderar att du kontaktar en takläggare för en fördjupad undersökning för att bedöma orsak och omfattning.
