**Fastighetsuppgifter**

Lena 5:4

Lena 12

| Uppdragsnummer | AB5410 |

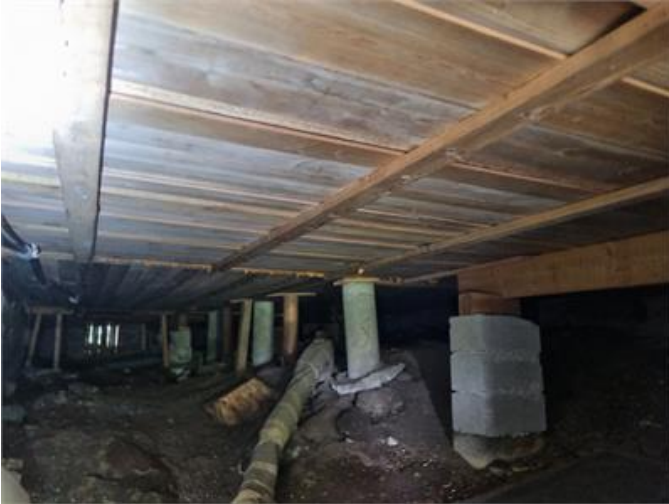
Krypgrunden

| Besiktningsresultat | | | | | |
|---|---|---|---|---|---|
| Krypgrund | | X | | | Grundens utformning betecknas som en riskkonstruktion, se därför kommentar/ riskanalys på nästa sida. |

En krypgrund är en riskkonstruktion med avseende på fukt- och mikrobiella skador. Förhöjd fukt och mikrobiell påväxt förekommer och en fortsatt teknisk undersökning rekommenderas därför. Se även info på protokollets sista sida Pos. 10.

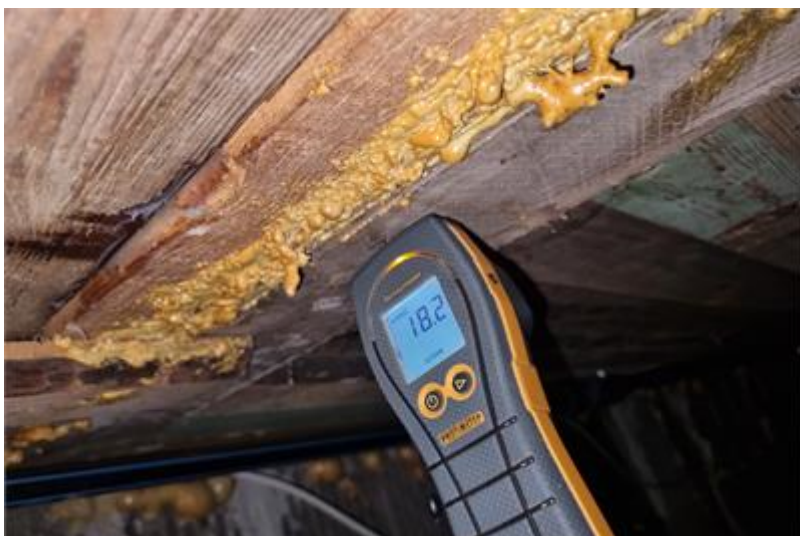
Det kritiska gränsvärdet för mikrobiell tillväxt brukar anges till ca 17% fuktkvot (FK).

Fuktkvoten uppmättes på några ställen stickprovsmässigt till ca 18-19% FK

Mikrobiell påväxt förekommer på undersida av bjälklaget.

Pga uppmätta fuktvärden och mikrobiell påväxt rekommenderas en fortsatt teknisk undersökning för att ta reda på omfattning samt lämpliga åtgärder för att förbättra klimatet i grunden.
