Landvetter 3:187

Gallhålevägen 7

| Uppdragsnummer | O28309 |
| Besiktningsdatum | 2025-06-17 |

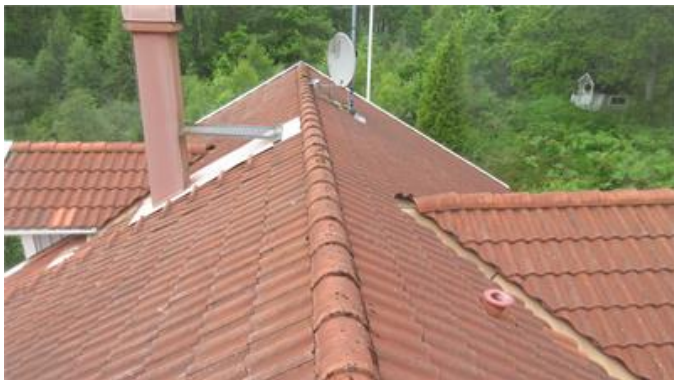
| Besiktningsresultat | | | | | |
|---|---|---|---|---|---|
| Yttertak | | X | | | Det förekommer pannor som inte ligger i rätt läge, främst i rännalar, pannorna är hårt skurna i rännalar vilket medför att de täcker plåten bristfälligt, det finns ingen nocktätning, se kommentar/risikalanlys. |

**Yttertak:** Bristerna i taktäckningen medför att taket har minskat motståndskraft mot vatteninträngning.

Översiktsbild yttertak.

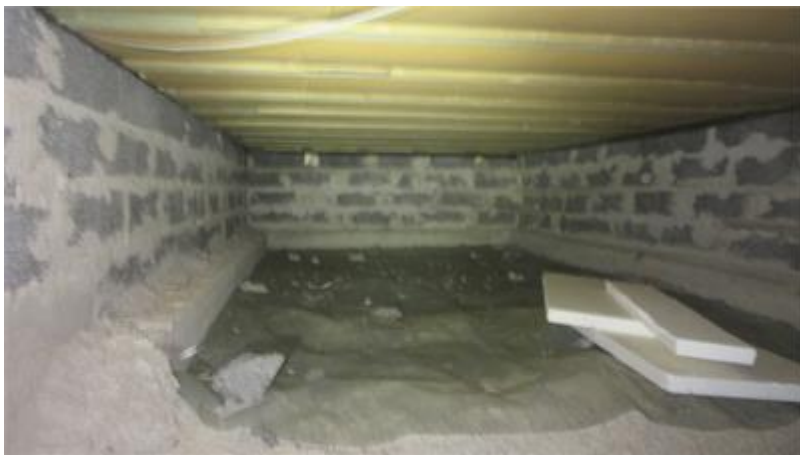
I krypgrunden noterades träskyddbehandlat virke samt mikrobiell påväxt.

Fuktkvoten i bjälklagskonstruktionen uppmättes till ca 20 %.

Utifrån erfarenhet betraktas krypgrunder som riskkonstruktioner. På grund av förhöjd fuktstatus- dels orsakad av fuktvandring från marken och dels orsakad av uteluft som släpps in i grunden främst under den varma tiden av året – kan följdskador med negativ inverkan på såväl byggnaden som inomhusmiljön uppstå i utrymmet och angränsande konstruktioner (t.ex. överliggande bjälklag och uppreglad golvkonstruktion). Vidare är det känt att träskyddsbehandlat virke kan medföra en besvärande lukt i byggnader.

Då fuktkvoter över kritiskt gränsvärde uppmätts rekommenderar vi att man installerar en sorptionsavfuktare i krypgrunden.
