Ugglum 119:9

Nedre källvägen 6

| Besiktningsdatum | 2025-06-16 |
| Besiktningsföretag | OBM Besiktning Väst AB |

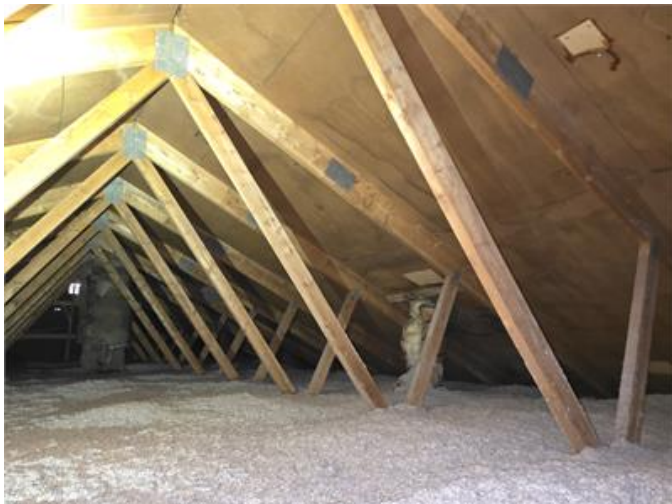
| Besiktningsresultat | | | | | |
|---|---|---|---|---|---|
| Vind | | X | | | Utrymmet är endast besiktigt via luckan. Det finns ingen landgång i utrymmet.<br>Det noteras mikrobiell påväxt på underlagstaket samt fuktmärken/fuktfäckar. Se kommentar/riskanalys. |

Överblick del av vind.

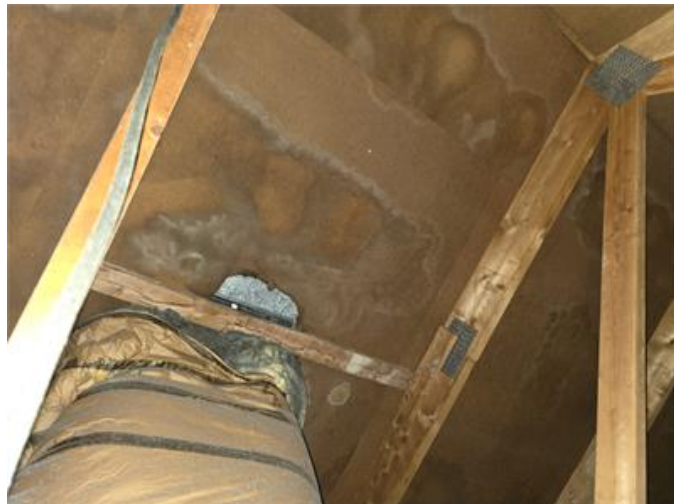
Fuktfläckar förekommer i underlagstaket, dessa fuktfläckar var vid besiktningstillfället torra och bedöms vara från tiden innan takomläggningen. Det rekommenderas att dessa hålls under uppsikt och ökar fuktfläckarna i storlek eller annan förändring sker bör kontakt tas med en fackman för erforderliga åtgärder.

Exempel på fuktfläckar i underlagstak.

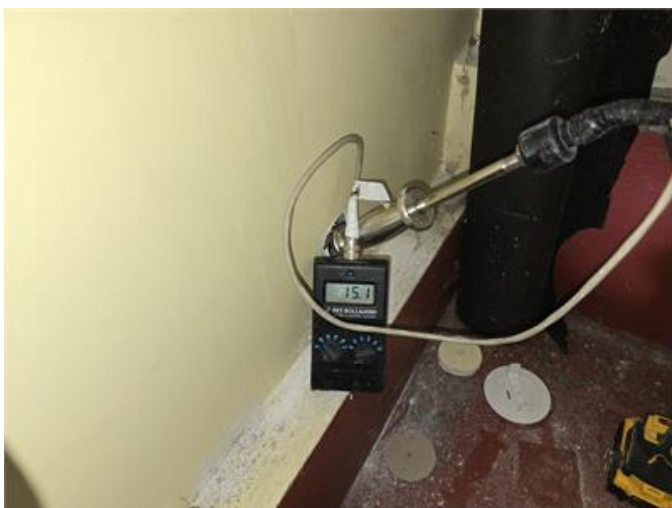
Fuktmätning i ytterväggssyll i garaget.

Fuktkvoten uppmättes till ca 19% i innerväggssyll i anslutning till provhål i golv.  
Fuktkvoten uppmättes till ca 12% i bastuvägg och till ca 14-15% i klk.  
Fuktkvoten uppmättes till ca 15% i yttervägg i garaget.

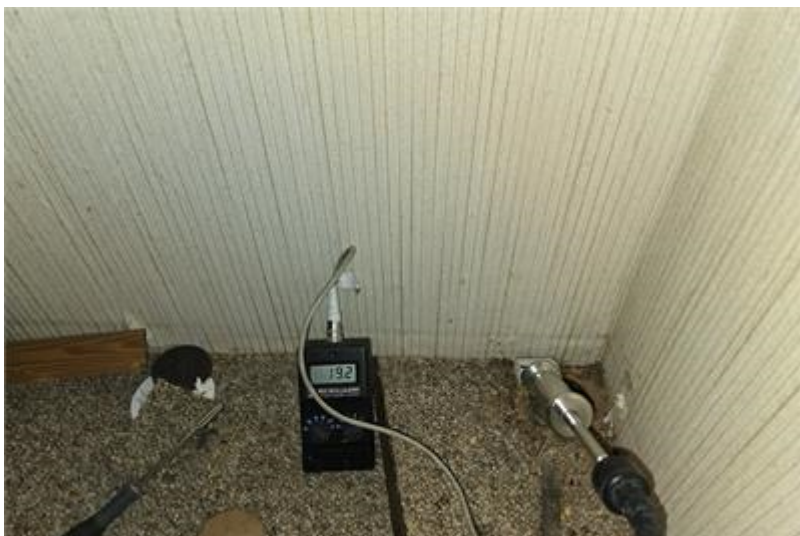
Samtliga mätningar är stickprovskontroller. Gränsen för mikrobiell tillväxt i trä går vid ca 17% fuktkvot och rötskador över ca 28%. Kontroll av konstruktion utfördes via provhål som togs upp i golv under trappan. Mätning utfördes även i bastu och innervägg i klk/gästrum. Ett provhål tog även i i yttervägg i garaget.

Det upplevs en viss kemisk lukt i delar av källaren, troligen från lim/plastmattor.

Då förhöjda fuktkvotsvärden noterats och en avvikande lukt upplevts rekommenderas det att besiktningen kompletteras med en vidare undersökning av en fackman för att kontrollera orsak/omfattning samt lämpliga åtgärder.

Generellt rekommenderas att täta skikt och organiskt material ersätts mot fuktsäkra alternativ.
