# Besiktningsprotokoll

Anticimex Försäkringsbesiktning i samarbete med Fastighetsbyrån

| Fastighetsadress:<br>Mörttjärnsvägen 20 | |

| Besiktningsdatum:<br>2024-10-23 | Protokollnummer:<br>68610973 |

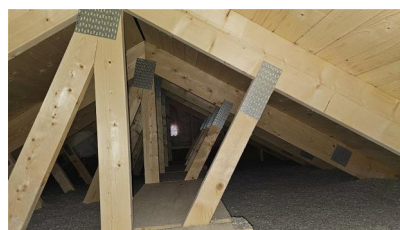
Vid kontroll av vinden uppmättes fuktvärden under kritisk fuktnivå för mikrobiell tillväxt och en normal lukt upplevdes. Fuktkvoten i underlagstak/takbjälkar uppmättes till 10 %.

Gränsvärden för mikrobiell tillväxt.

Det finns risk för mikrobiell tillväxt om den relativa fuktigheten (RF) i den omgivande luften är över 75 %. I furuvirke motsvarar det en fuktkvot (FK) på 17 %.
