# Besiktningsprotokoll

Anticimex Försäkringsbesiktning i samarbete med Fastighetsbyrån

| Fastighetsadress:<br>Hoforsvägen 5 | |

| Besiktningsdatum:<br>2024-10-01 | Protokollnummer:<br>68568068 |

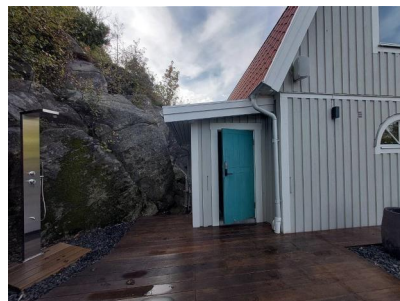
- Berget lutar mot huset.

Detta innebär en ökad fuktbelastning mot grunden vilket i sin tur kan orsaka fuktskador i huset.

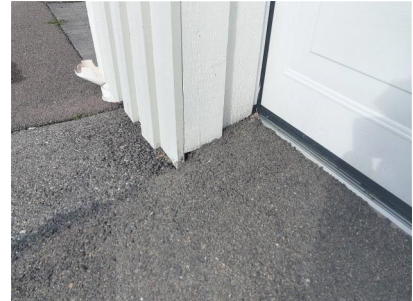
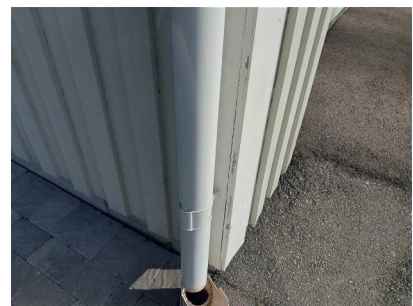
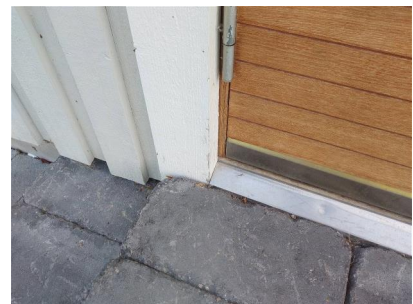
Vid garage port ligger träpanelen mot mark(i asfalten), med risk för fuktskador.

Mindre färgsläpp noteras på knutbrädor och dörrfoder. Rekommenderar målning och underhåll för att förhindra fuktskador.

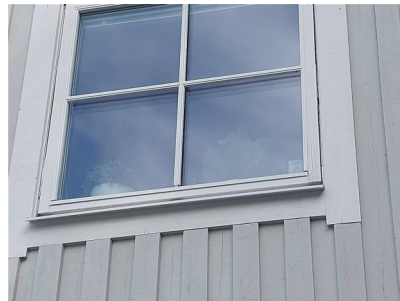
- Torrspäckor finns på fönsterbåge.

Dessa bedöms inte ha lett till bakomliggande skador.

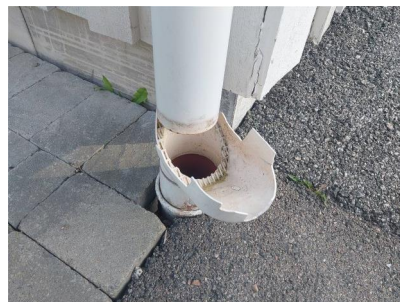
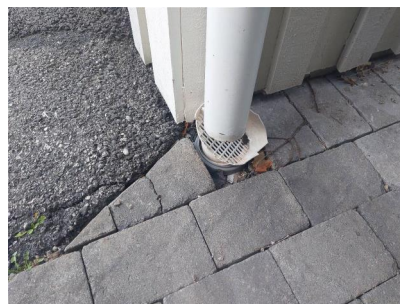
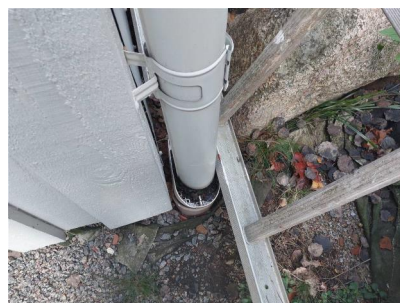
- Lövsilar är trasiga.
- Skräp finns i lövsil.

Detta innebär en ökad risk att det blir stopp i dagvattenledningen.

För att hindra stopp i dagvattenledningar rekommenderas komplettering av lövsilar.

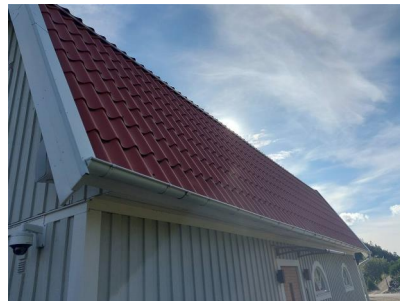
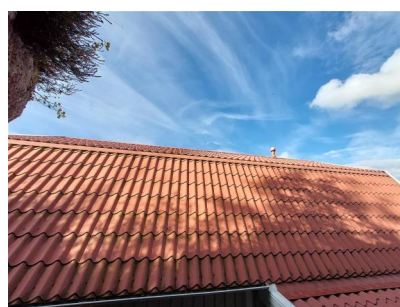
Notera att ovan sidan av taket är svår kontrollerat eftersom takstege saknas och på grund av takets vinkel.

Vid kontroll av taket och dess anslutningar så noterades det enstaka lösa skruvar. Viktigt att dessa skruvar är ner skruvade eftersom att det annars blir otät och innebär en ökad risk för fuktskador i bakomliggande konstruktioner.

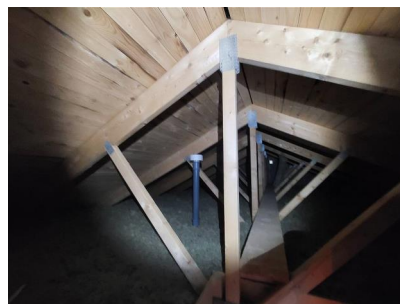
Vid kontroll av vinden uppmättes fuktvärden under kritisk fuktnivå för mikrobiell tillväxt och en normal lukt upplevdes.

Avluftning för avlopp avslutas på vinden med en så kallad vakuumventil, viktigt att vakuumventilen fungerar annars riskera en stora mängder fukt att släppas in på vinden mot underlagstaket, vilket under vinterhalvåret kan orsaka kondens.

Fuktkvoten i underlagstak/takbjälkar uppmättes till 9 %.  
Risk för mikrobiell tillväxt föreligger om fuktkvoten (FK) överstiger 17 %.

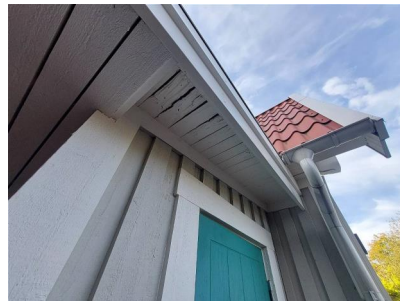
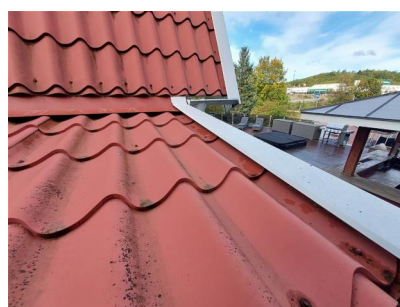
- Takfoten är rötskadad på förrådet.

Den upptäckta fuktskadan kan vara ett tecken på en tidigare eller en pågående fuktskada.

Rekommenderar att snickare/takläggare kontaktas för att kontrollera orsak och omfattning samt lämplig åtgärd.

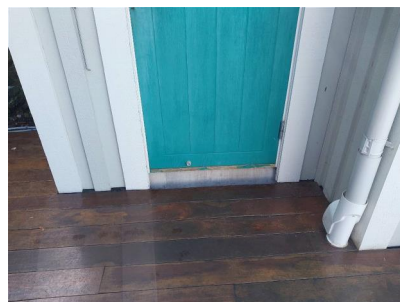
- Tröskelbleck saknas under dörr.
- Dörr har torrsprickor samt att tröskel och foder är i behov av målning/underhåll.

Avsaknad av tröskelbleck medför att det finns risk för att vatten kan rinna in och orsaka fuktskador på tröskel och/eller i kringliggande vägg och bjälklag.

För att öka livslängden på dörr och dess trädetaljer rekommenderas målning och underhåll.

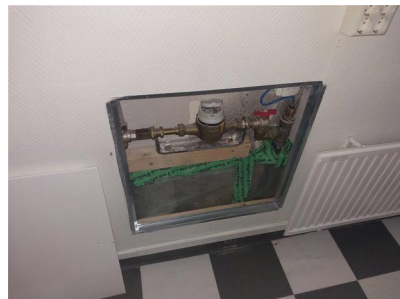
- Inspektionsutrymme för inkomande vatten saknar vattentät botten.

En rörsplits ska ha en vattentät botten och vara försedd med skvallerrör. När det saknas ökar risken för att ett läckage inte upptäcks i tid. Det kan leda till fuktskador i omkringliggande konstruktioner.

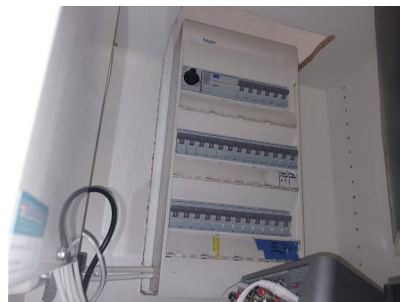
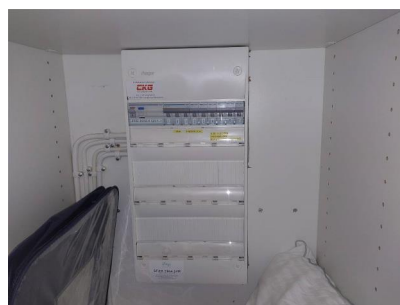
- Gruppförteckning vid el-centralen saknas.
- Jordfelsbrytare finns vid el-central.

"Gruppförteckning" är en lista som ska vara placerad vid el-centralen. Den visar vilka säkringar som är anslutna till vilka armaturer, vägguttag och apparater. Den är också till för att underlätta vid felsökning och elarbeten.

Kontakta en elektriker för att upprätta en gruppförteckning som placeras i närheten av el-centralen.

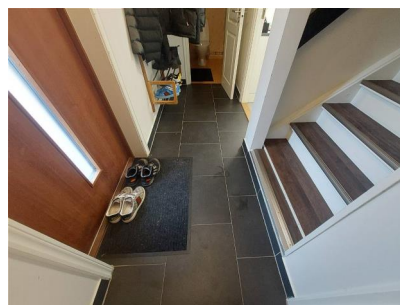
Hållrumsljud förekommer på klinkerplattor.

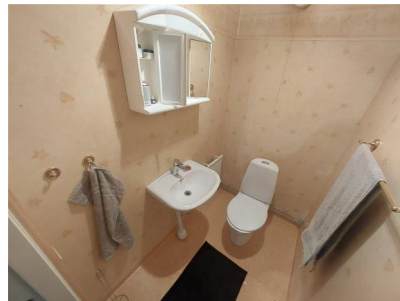
Eluttag ovan handfat var ej i funktion vid besiktningstillfället.

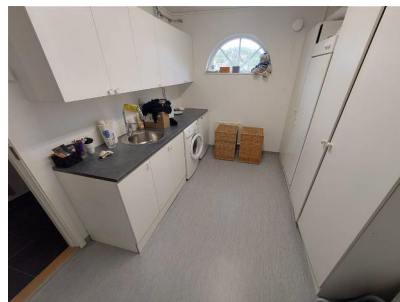
- Golvbrunnen är inte besiktningsbar.
- Upphållningsbygeln för avloppsslang till tvättmaskin är ej förankrad.

För att kunna kontrollera och bedöma golvbrunnen måste den vara tillgänglig och rengjord.

När upphållningsbygel inte sitter fast så ökar risken för brott på slangen med läckage som möjlig följd.

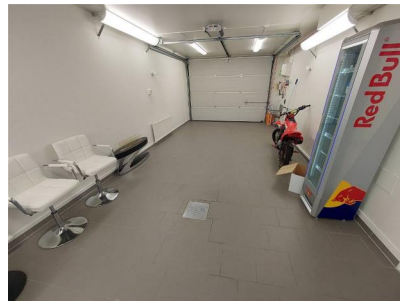
Hållrumsljud förekommer på klinkerplattor.

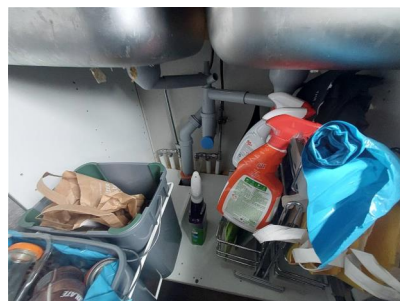
- Fuktskydd saknas i diskbänksskåp.

Utan fuktskydd är det svårt att upptäcka läckage från rörledningar. Vatten kan då tränga in i omkringliggande konstruktioner och orsaka fuktskador.

För att upptäcka eventuella läckage, installera ett fuktskydd.

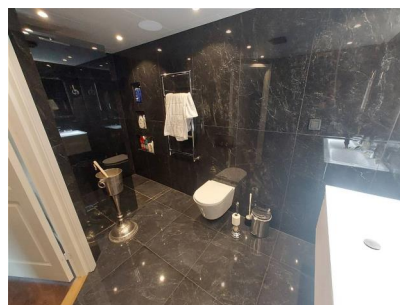
Golvbrunnen är en typgodkänd väggnära designbrunn av fabrikat Unidrain (Purus). I denna typ av golvbrunn kan man inte se hur tätskiktet ansluter till brunnen.

Golvfallet har kontrollerats med stålklula bedöms som acceptabelt i duschzonen men är tämligen plant utanför duschzon vid tröskel, bedöms som en mindre brist.

Fogar vid golvbrunnen har spruckit/försvunnit. Rekommenderar att man fyller på med ny fog för att fortsätta skydda tätskiktet.
