# Besiktningsprotokoll

Anticimex Försäkringsbesiktning i samarbete med Fastighetsbyrån

| Fastighetsadress:<br>Skolmästaregatan 43 | |

| Besiktningsdatum:<br>2025-06-16 | Protokollnummer:<br>69072089 |

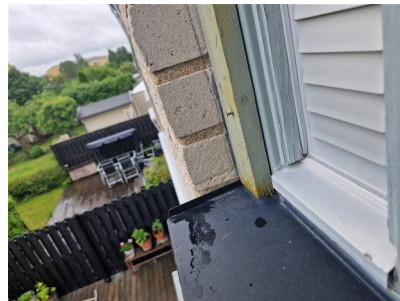
Fönster mot innergård har mindre otätheter vid fönsterbleckens infästningar och är i generellt behov av målning och underhåll.

Eftersom fönsterblecken är otäta finns risk att vatten rinner in i väggen vilket i sin tur kan leda till fuktskador i väggkonstruktionen.

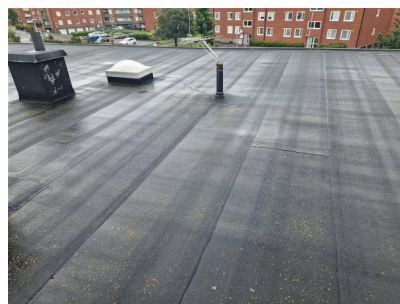
Inget att notera.

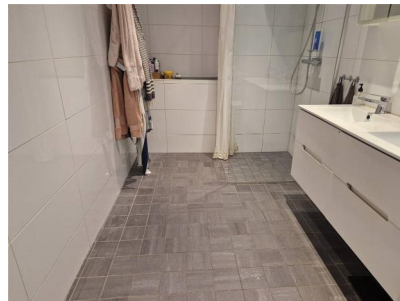
Normala fuktvärden indikerades mot klinker/kakel.

En viss fukt tränger alltid in bakom kakel/klinker via fogarna, detta är helt normalt och innebär inte att tätskiktet/ våtrumsisoleringen under kaklet/klinkern är bristfälligt eller ur funktion.

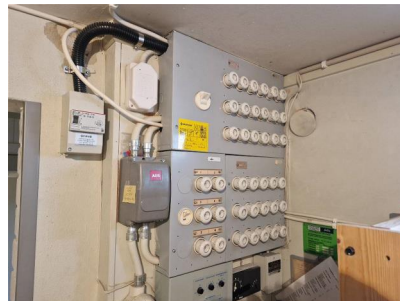
Jordfelsbrytare finns installerad vid el-centralen.

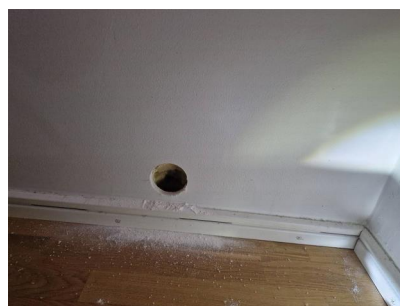
I delar av källaren förekommer påreglade isolerade ytterväggar mot grundmur och flytande golv.

Ett provhål 70mm utfördes i påreglad vägg i gillestuga.

Fuktkvoten uppmättes till 13% väggsyll.

Gränsen för mikrobiell tillväxt föreligger vid 17%.

Kontroll av konstruktion, se rubrik källarplan/allmänt.
