# Besiktningsprotokoll

Anticimex Försäkringsbesiktning i samarbete med Fastighetsbyrån

| Fastighetsadress:<br>Hornsvägen 4 | |

| Besiktningsdatum:<br>2025-05-26 | Protokollnummer:<br>69012555 |

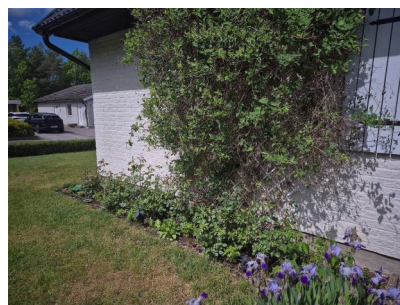
Växter finns i anslutning till grundmur.

När det finns rabatter och växter nära grundmuren finns risk att fukt stannar kvar i väggarna. Detta kan i sin tur orsaka invändiga fuktskador. Växternas rötter kan också skada grundmuren och sätta dräneringsledningen ur funktion.

Området närmast huset rekommenderas att vara fritt från växtlighet.

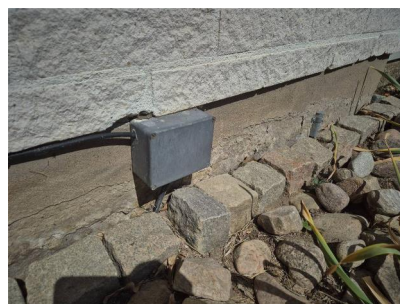
Putssläpp finns på sockeln.

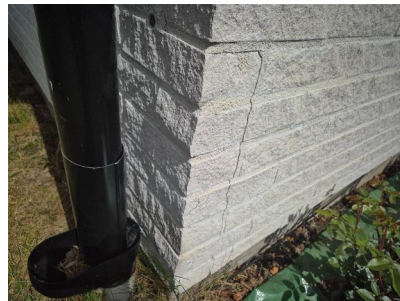
Sprickor finns i tegelfasaden.

Detta kan leda till fukt- och frysskador i konstruktionen.

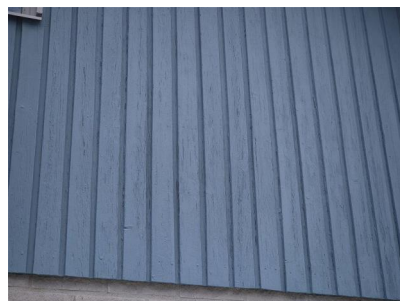
Fasadpanelen är i behov av målning/underhåll.

Fasadbeklädnad och träkonstruktioner där målningsbehov finns riskerar att få fukt- och rötskador på grund av sämre vattenavvisande förmåga. För att öka livslängden på fasadbeklädnaden rekommenderas målning och underhåll.

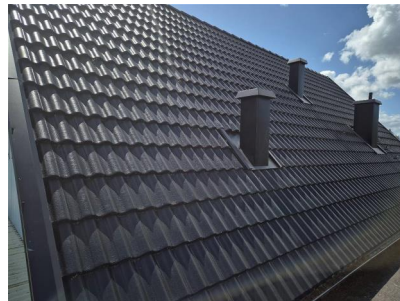
Inget att notera.

Taket är besiktigt från garagetak.

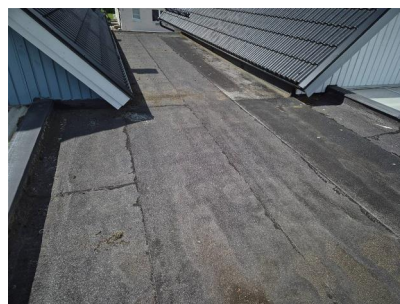
Takpappen har blåsor och sprickor.

Blåsor och sprickor på takpappen innebär att fuktskyddet har nedsatt funktion, vilket kan leda till fuktskador i underliggande konstruktioner.

Vi rekommenderar att du kontaktar en takläggare för att byta pappen. Taket är besiktigt uppifrån taket.

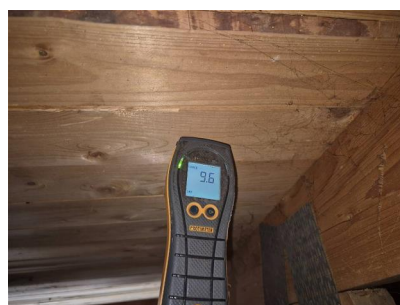
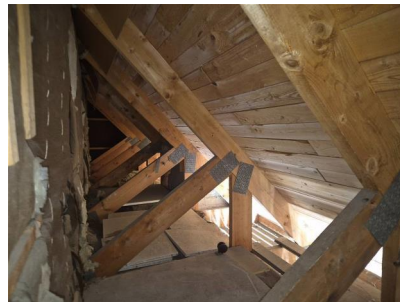
Vid kontroll av vinden uppmättes fuktvärden under kritisk fuktnivå för mikrobiell tillväxt och en normal lukt upplevdes.

Fuktkvoten i underlagstak/takbjälkar uppmättes till 10%.

Risk för mikrobiell påväxt börjar vid 17%.

Mindre mängd mikrobiell påväxt fanns i södra sidovinden.

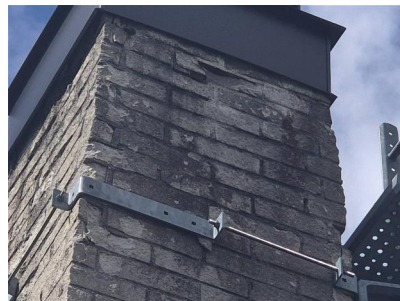
Murbruk har börjat lossna mellan tegelstenar.

Kontakta murare för åtgärd.

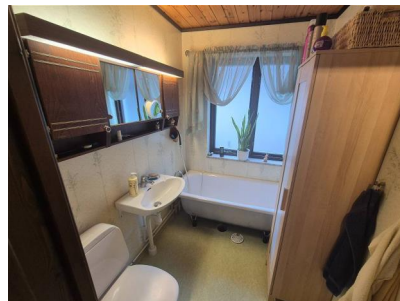
Utrymmet är i behov av renovering.

Utrymmet är äldre och har passerat tiden för sin tekniska livslängd.

Renovering av utrymmet rekommenderas. Kontakta en behörig våtrumsentreprenör för en renovering. I samband med renoveringen bör omkringliggande konstruktioner kontrolleras för att upptäcka eventuella följdskador.

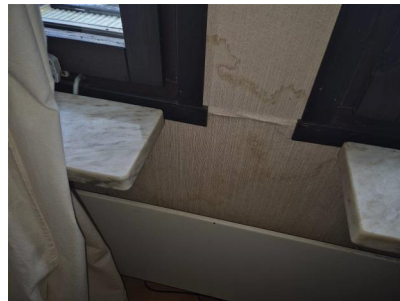
Missfärgningar finns runt fönster.

Torra vid besiktningstillfället.

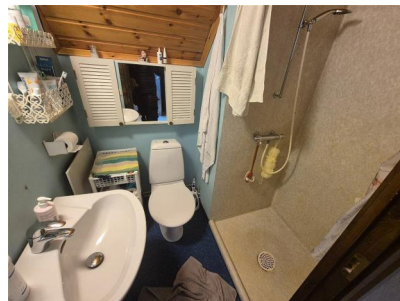
Utrymmet är i behov av renovering.

Utrymmet är äldre och har passerat tiden för sin tekniska livslängd.

Renovering av utrymmet rekommenderas. Kontakta en behörig våtrumsentreprenör för en renovering. I samband med renoveringen bör omkringliggande konstruktioner kontrolleras för att upptäcka eventuella följdskador.
