# Besiktningsprotokoll

Anticimex Försäkringsbesiktning i samarbete med Fastighetsbyrån

| Fastighetsadress:<br>Skoftobygatan 18 | |

| Besiktningsdatum:<br>2025-06-16 | Protokollnummer:<br>69071026 |

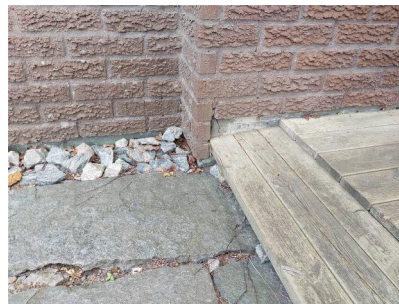
- Mindre spricka noterades i husets sockel och del av fasaden vid altanen.

Detta bedöms inte ha medfört några följskador.

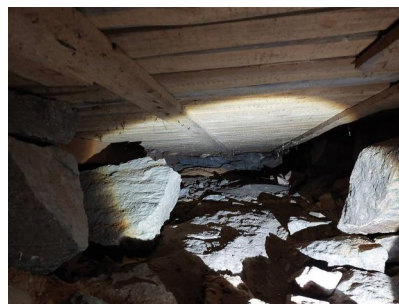
Huset är grundlagt med en torpargrund vilket är en s.k. riskkonstruktion. Stora delar av grunden har ej kunnat kontrolleras då den är mycket trång.

- Spånisolering ligger på markytan.
- Rikligt med organiskt material finns på markytan och mikrobiell lukt upplevdes i utrymmet.
- Fuktkvoten uppmättes till 18 % vilket är över gränsvärde (17 %) för mikrobiell tillväxt.

Vi rekommenderar att en fördjupad undersökning utförs för att avgöra orsak till och omfattning av grundkonstruktionens brister. Sådan undersökning förutsätter sannolikt att man skapar bättre tillträde eller tar upp provhål i bjälklaget vid de delar av grunden som inte går att besiktiga i nuläget.

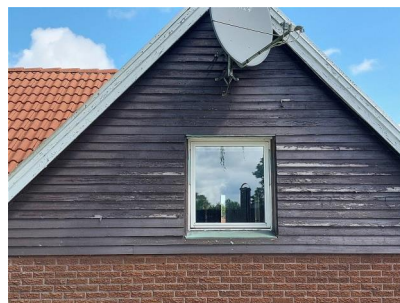
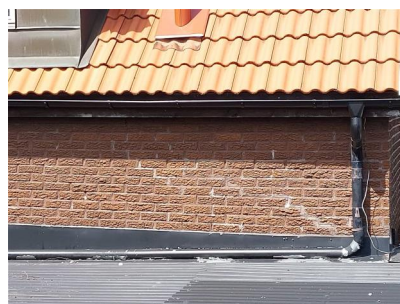
- Spricka i teglet noterades på den del av husväggen som är belägen på samma sida som garaget.

Om fukt tränger in eller har trängt in bakom fasadstenarna föreligger risk för skador i bakomliggande konstruktioner.

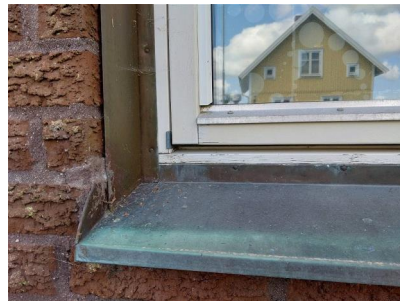
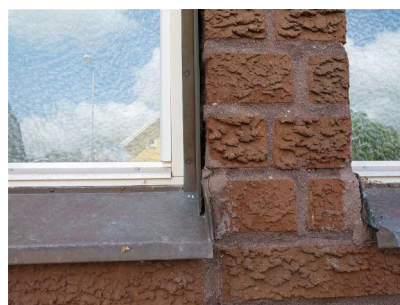
- Underhållsbehov förekommer.
- Otätheter noterades där salningsplåtar ansluter mot fasaden.
- Äldre isolerkassetter förekommer.
- Entrédörren saknar tröskelbleck.
- Källardörren och dess karm/tröskel är i sämre skick.

Underhållsbehov innebär risk för rötskador.

Otätheter i anslutning till fönster och dörrar innebär risk att vatten tränger in eller har trängt in i bakomliggande konstruktioner.

Äldre isolerkassetter tappar med tiden ofta tätningen mellan glasen vilket kan leda till att de blir missfärgade.

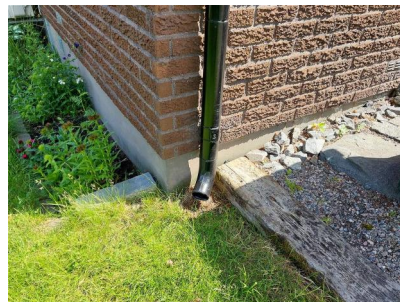
- Hängränna som är lokalt nedknäckt noterades.
- Stuprören är inte anslutna till markledning.
- Takkupan på husets baksida saknar hängrännor.
- Rännan på skärmtaket ovan entrén är rostangripen.

När dagvattenavledningen är bristfällig kan fuktbelastningen öka mot fasad, sockel och grundkonstruktion. Detta kan i sin tur leda till fuktrelaterade skador.

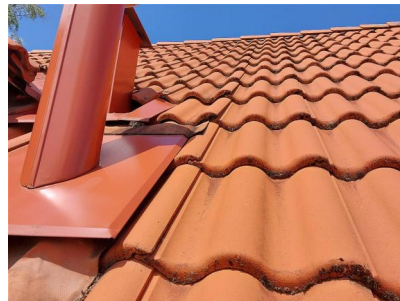
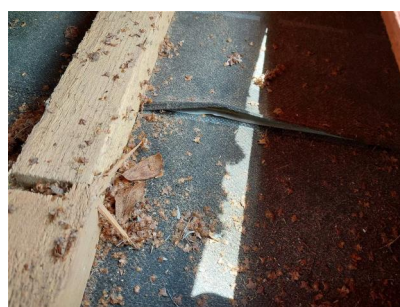
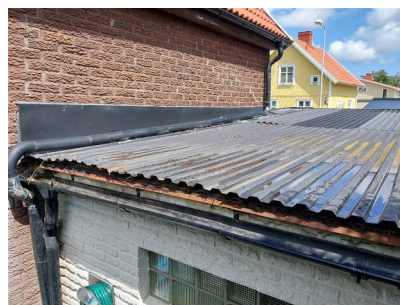
- Begynnande mosspåväxt finns på takpannorna.
- Panna som hamnat ur läge noterades vid en vinkelränna.
- Glipor mellan pannorna finns i anslutning till takgenomföringar.
- Vid stickprovsmässig kontroll noterades att skyddsplasten på underlagsdukens klisterremсор sitter kvar vilket är ett felaktigt montage.
- Vindskivor har färgläpp.
- Garagetaket har för låg lutning för aktuell täckning av korrugerad plåt. Plåten har dessutom trampskador och skarvglipor.

Risk för fuktskador i läkt och underliggande konstruktioner.

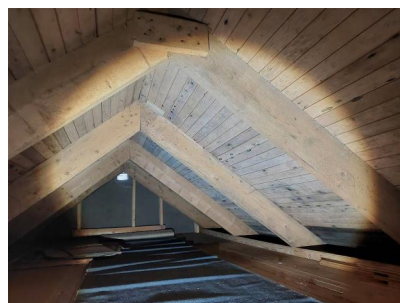
- Mikrobiell påväxt (konvektionspåverkan) förekommer på underlagstaket.
- Isoleringen ligger lokalt an mot underlagstaket och bör där distanseras något för att skapa en kapillärbrytande luftspalt.

Mikrobiell påväxt på underlagstaket indikerar att det underliggande boutrymmet har bristfällig allmänventilation. Inomhusproducerad fukt når då det kallare vindsutrymmet vilket leder till denna effekt. Lämpligt är att förbättra bostadsutrymmets allmänventilation och säkerställa att vindsbjälklaget är tätt. Se även bifogat faktablad "Vind-Oppvärm utrymme".

Fuktkvoten i underlagstaket uppmättes till 11 % vilket är normalt för årstiden och under gränsvärde (17 %) för tillväxt av mikroorganismer.

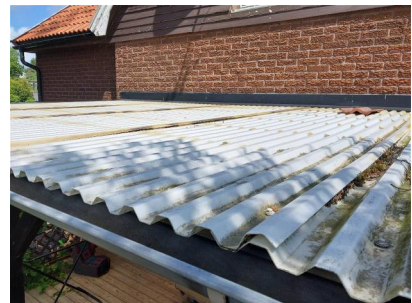
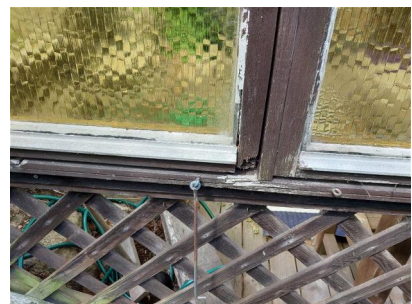
- Skärmtaket är i sämre skick.
- Rötskada noterades i ett fönster.

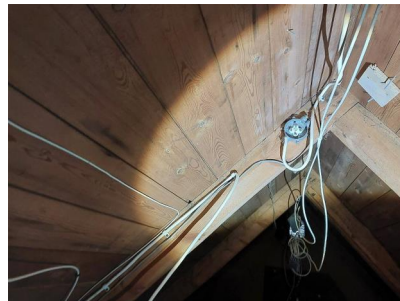
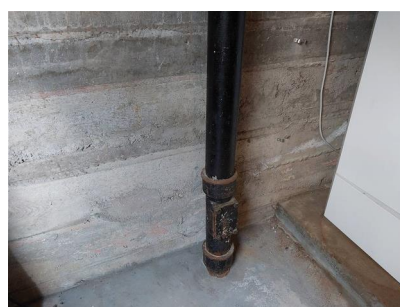
- El- och VVS-system är delvis ålderstigna.
- Löst hängande elkablar noterades i vindsutrymmen. Bristfälligt infäst eluttag påträffades i badrummet i övre plan.
- Mekanisk frånluftventilation saknas i våtrummen.
- Rostangrepp noterades på gjutjärnsstammar.

Vi rekommenderar att VVS-entreprenör och behörig elektriker anlitas för kontroll av åtgärdsbehovets omfattning gällande dessa system.

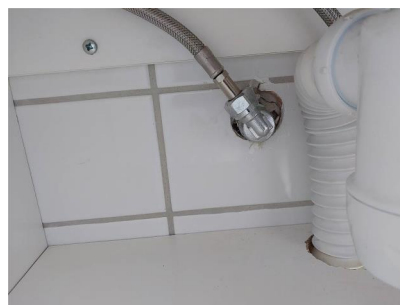
- Handfatets rörkopplingar är belägna i liv med väggen vilket innebär risk för fuktskador vid eventuellt läckage.

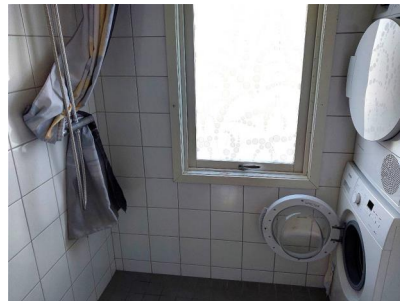
- Fönstret är placerat i ett utsatt läge vilket innebär risk för fuktskador i fönster och angränsande konstruktioner. Fönstret har färgsläpp.
- Golvbrunnens tätskiktsanslutning går inte att kontrollera då sättbruk har applicerats ända ut på klämringen.
- Delar av golvet har bristfälligt fall.

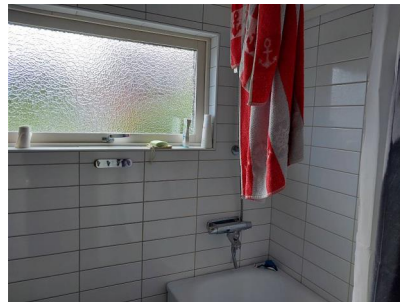
- Fönstret är placerat i ett utsatt läge vilket innebär risk för fuktskador i fönster och angränsande konstruktioner.
- Golvbrunnens tätskiktsanslutning går inte att kontrollera då sättbruk har applicerats ända ut på klämringen.

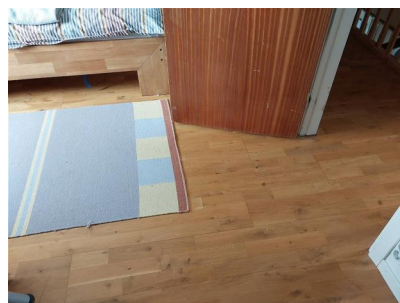
- Golvet lutar och knarrar innanför dörren.

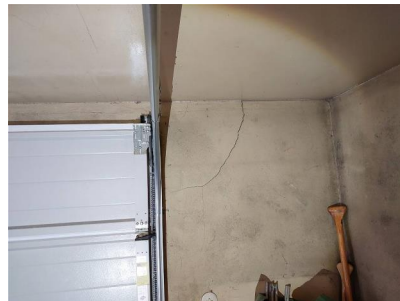
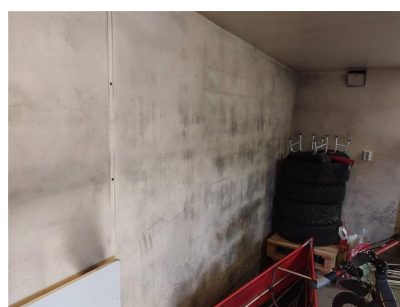
- Sprickor finns i betongplattan och väggarna.

- Mikrobiell påväxt förekommer på ytskikten vilket är vanligt förekommande i kallställda utrymmen där luftfuktigheten följer uteklimatet. Fukttillståndet kan även påverkas av eventuellt påträngande vatten utifrån, vilket i så fall kan föranleda att markentreprenör behöver kontaktas för åtgärd.

Anlita murare för kontroll av orsak och omfattning samt bedömning av lämplig åtgärd.
