**Fastighetsuppgifter**

Nusnäs 539:39

Torstens väg 3

| Besiktningsdatum | 2025-01-27 |

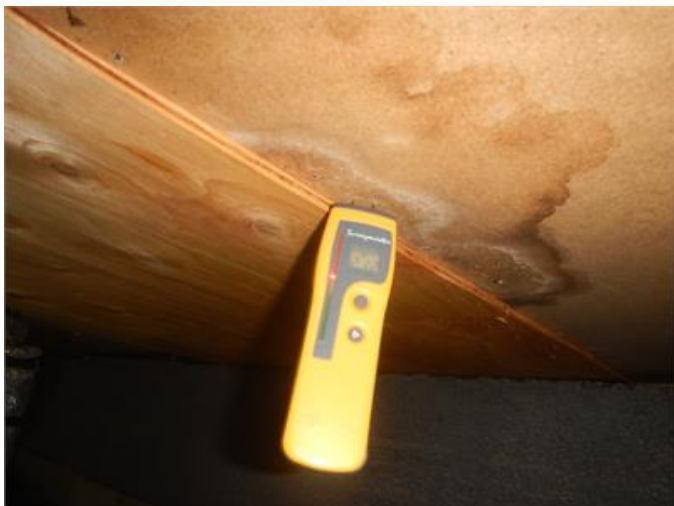
-Fuktfläck under dusch/wc där även höga fuktvärden uppmättes.

Fuktfläck på blindbotten under dusch/wc.

Åtgärder bör därför övervägas i utrymmet.
