# Besiktningsprotokoll

Anticimex Försäkringsbesiktning i samarbete med Fastighetsbyrån

| Fastighetsadress:<br>Tjärnovägen 3 | |

| Besiktningsdatum:<br>2025-06-16 | Protokollnummer:<br>69067789 |

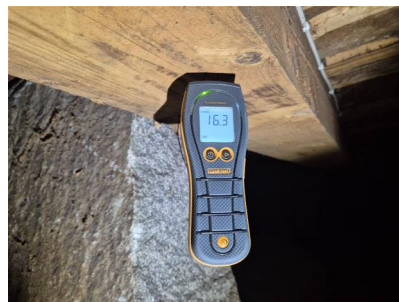
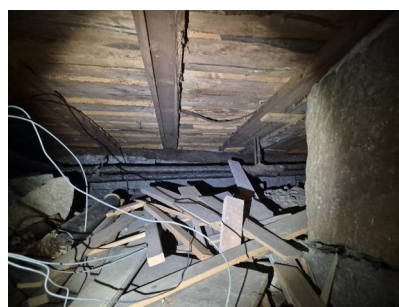
- Vid kontroll av konstruktionen i krypgrund uppmättes fuktvärden under kritisk fuktnivå för mikrobiell tillväxt och normal lukt upplevdes.
- Rikligt med organiskt material finns på marken.

Fuktkvoten uppmättes till 16 %.

Risk för mikrobiell tillväxt föreligger om fuktkvoten (FK) överstiger 17 %.

Golvbjälklaget ovan den uteluftsventilerade krypgrunden riskerar att drabbas av fuktskador på grund av naturlig fuktpåverkan. Detta kan i sin tur leda till mikrobiella skador (angrepp av mikroorganismer) som kan leda till att mikrobiell lukt sprids till boendemiljön.

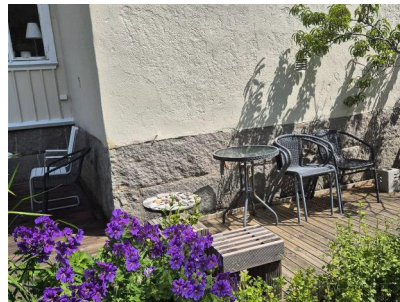
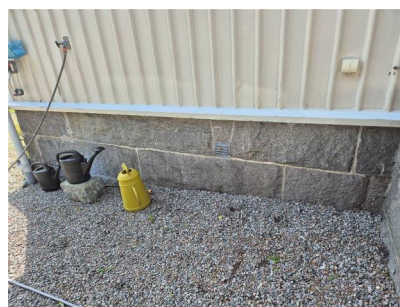
- Krypgrunderna på gavlar har ej besiktigats då lucka till utrymmet saknas.

Uteluftsventilerade krypgrunder med bjälklag av organiskt material har ofta fuktskador, som kan resultera i mikrobiella skador (angrepp av mikroorganismer) och i värsta fall rötskador. Krypgrunderna har inte kunnat besiktigas eftersom det inte finns någon inspektionslucka in till krypgrunderna.

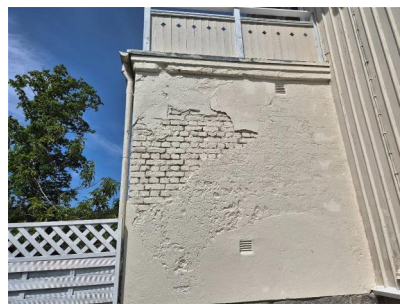
- Putsen har släppt från tegelväggen.

Vi rekommenderar en fördjupad undersökning för att bedöma orsak och omfattning.

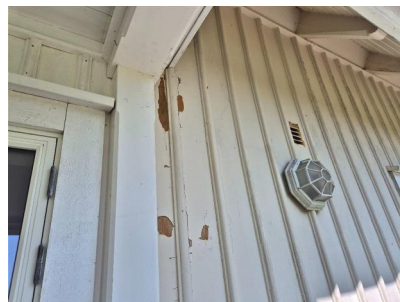
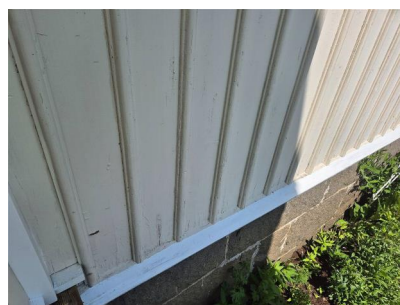
- Träfasad är i behov av målning/underhåll.

Fasadbeklädnad och träkonstruktioner där målningsbehov finns riskerar att få fukt- och rötskador på grund av sämre vattenavvisande förmåga. För att öka livslängden på fasadbeklädnaden rekommenderas målning och underhåll.

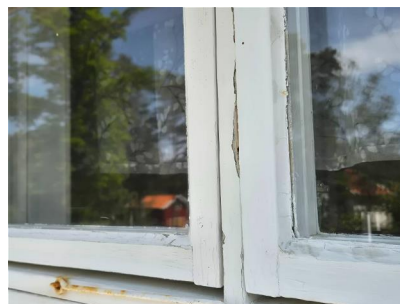
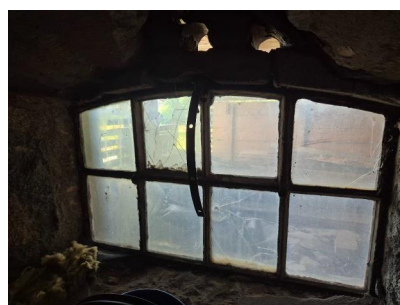
- Fönster är i behov av målning/underhåll.

- Källarfönster är i dåligt skick med spruckna fönsterglas.

Fönsterbågar och fönsterkarmar där målningsbehov finns riskerar att få fukt- och rötskador på grund av sämre vattenavvisande förmåga.

För att öka livslängden på fönster rekommenderas målning och underhåll.

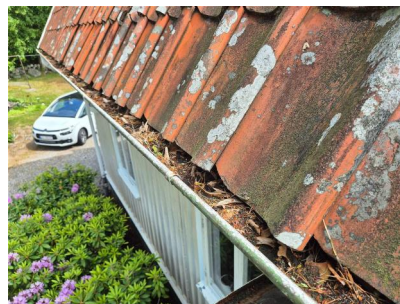
- Hängrännor är skräpfyllda.

Eftersom hängrännor är fulla med skräp finns risk för fuktskador på fasad och sockel då vatten kan svämma över.

För att förhindra översvämning rekommenderas rensning av hängrännor.

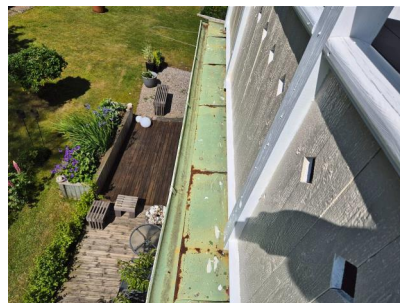
- Plåten som utgör tak till underliggande utrymme är inte besiktigad då den täcks av en trätrall. Men det som går att se är att plåten är äldre och har rostangrepp.

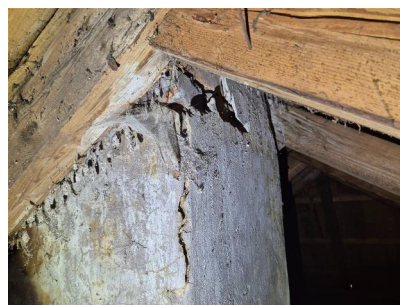
- Putsen släpper på murstocken.

Vi rekommenderar att du kontaktar en fackman för kontroll och åtgärd.

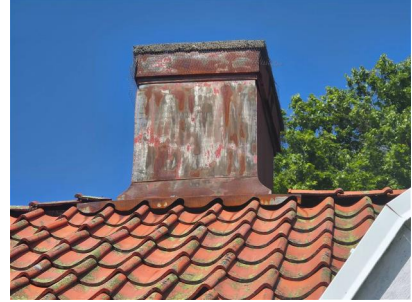
- Yttertaket är äldre och underlagstaket har på stora delar omlottlagda brädor (vasstak) utan tätskikt.
- Väderskydd saknas på murstockar.

Vi rekommenderar kontakt med takentreprenör för omläggning av yttertaket.

I samband med takrenoveringen bör angränsande konstruktioner kontrolleras för att upptäcka eventuella följdskador.

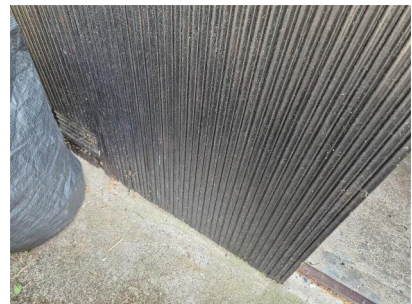
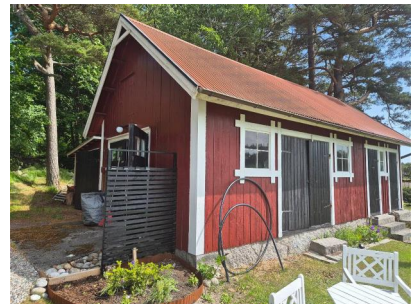
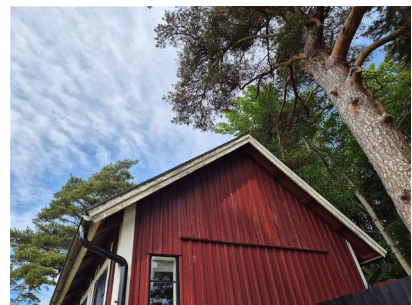
- Garagedörrar är i dåligt skick och svåra att stänga.
- Plåttaket är äldre.
- Vindskivor är i behov av målning och underhåll.
- Utrymmet under trägolvet i det bakre rummet är inte besiktningsbart då det inte finns någon inspektionslucka.

Det rekommenderas att en fackman kontaktas för kontroll och lämpliga åtgärder.

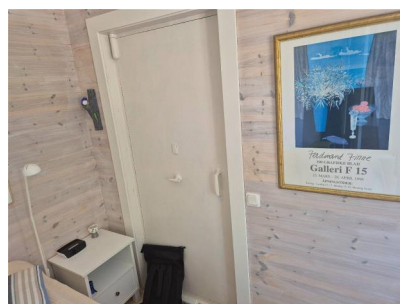
- Utrymmet är inte besiktigat då nyckel saknas till dörren.

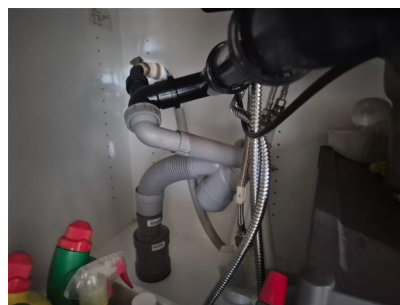
- Fuktskydd saknas i diskbänkskåp.
- Avloppslang från diskmaskinen är inte fastsatt i bakkant av diskbänken.

Utan fuktskydd är det svårt att upptäcka läckage från rörledningar. Vatten kan då tränga in i omkringliggande konstruktioner och orsaka fuktskador.

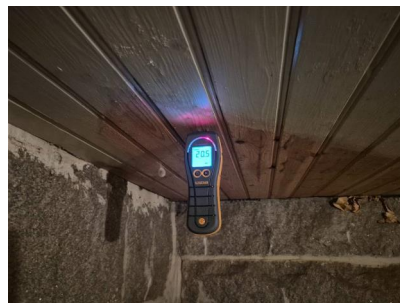
- Vid fuktmätning i taket uppmättes fuktvärden över kritisk nivå för mikrobiell tillväxt.

Fuktkvoten uppmättes till 20 %.

Risk för mikrobiell tillväxt föreligger om fuktkvoten (FK) överstiger 17 %.

Vi rekommenderar en fördjupad undersökning för att bedöma orsak och omfattning.
