# Besiktningsprotokoll

Anticimex Försäkringsbesiktning i samarbete med Fastighetsbyrån

| Fastighetsadress:<br>Sandhemsvägen 166 | |

| Besiktningsdatum:<br>2025-06-16 | Protokollnummer:<br>68948369 |

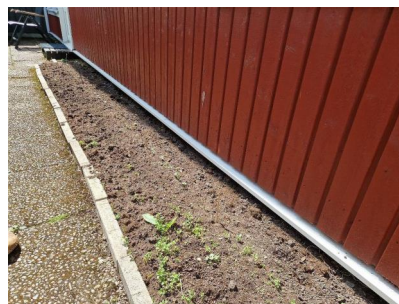
#### Utvändigt / Sockel

Rabatt intill sockel.

Rabatter intill huset är olämpligt då man kan förvänta sig en ökad fuktbelastning med risk för fuktrelaterade brister.

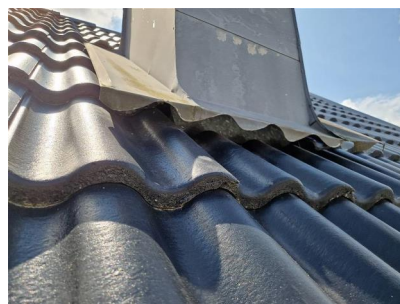
### Utvändigt / Sadeltak

Otätheter mellan huv och takpannor.

Detta medför en risk att vatten tränger in med underliggande skador som följd. Det rekommenderas att dessa otätheter åtgärdas.

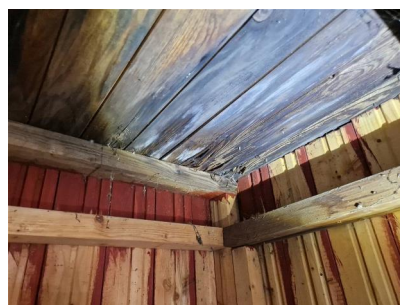
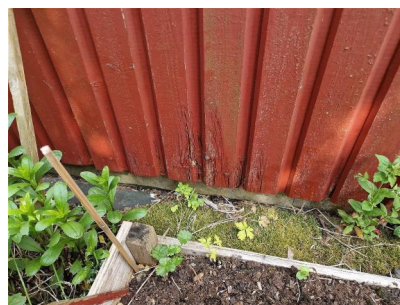
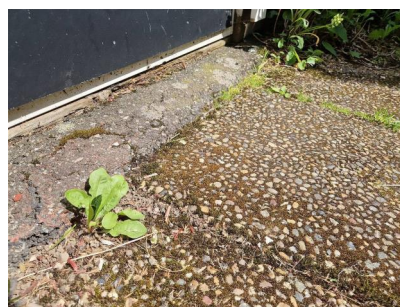
### Utvändigt / Garage/förråd

- Rötskador finns i underlagstaket, fasadpanelen och i träregel under dörr.
- Avrinningsrör mellan stuprör och mark är ett dräneringsrör.

Röret enligt ovan är olämpligt då detta rör inte är tätt och man kan förvänta sig en ökad fuktbelastning.

Kontakta en snickare och takläggare för orsak, omfattning och lämpliga åtgärder gällande ovannämnda skador.

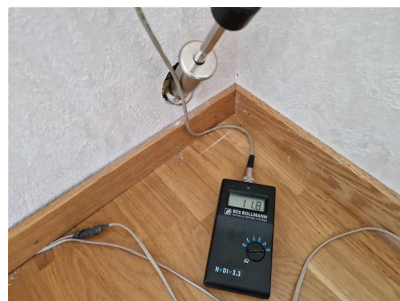
### Entréplan / Allmänt

- Vid kontroll av väggkonstruktionens nederkant uppmättes fuktkvoten till 12% i ovkant av syllen, normal lukt upplevdes i väggkonstruktionen.
- Syllen är motgjuten och är kemiskt behandlad.

Risk finns att ett för fuktigt klimat uppkommer i nederkant av väggkonstruktionen på grund av markfukt i ångform, om ett för fuktigt klimat uppkommer finns risk att fuktrelaterade skador uppkommer.

Det är vanligt förekommande att kemiskt behandlat virke från aktuell byggperiod avger en avvikande kemisk lukt. Vid besiktningstillfället upplevdes normal lukt både i boendemiljön och i väggkonstruktionen.

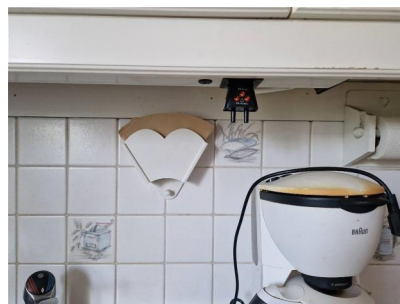
### Entréplan / Kök

Ojordat eluttag ovan diskbänk.

Detta eluttag skall vara jordat, kontakta en elektriker för kontroll och rätt åtgärd.

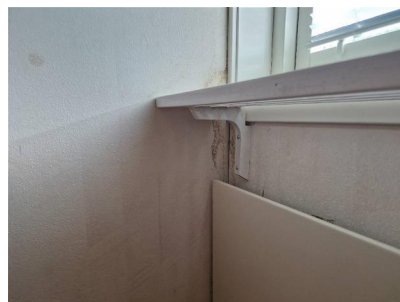
### Övre plan / Sovrum 3

- Fuktfläck på vägg, se position upplysningar.
- Radiatorn är trasig.
