Fastighetsbeteckning  
Apelgårde 1:91  
Adress  
Vägskillnaden 208  
43894 Härryda

| Uppdragsnummer | B5403 |
| Besiktningsdatum | 2025-06-17 |

| Huset är ett 1½-planshus med källare, delvis i suterräng. | 1994 |

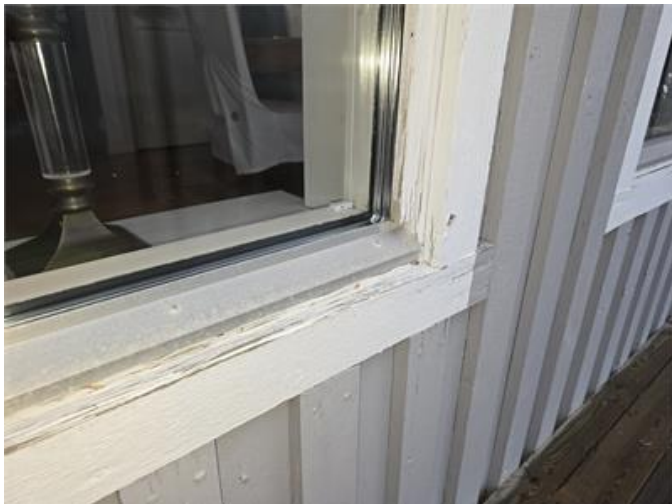
| Besiktningsresultat | | | | | |
|---|---|---|---|---|---|
| Fönster/dörrar | | X | | | Målning/underhållsbehov noterades. Delar av tröskel- och fönsterbleck saknas. Isolerglasen är äldre. Se kommentar/riskanalys. |

Plåtdetaljer skall hindra fukt att tränga in i angränsande konstruktioner. När plåtdetaljerna är otäta vid sina infästningar eller när de saknas finns det en risk att vatten kan tränga in och orsaka skador som påverkar fastigheten och inomhusmiljön negativt. Skador i bakomliggande konstruktioner kan inte uteslutas.

Exempel på fönster utan fönsterbleck och med underhållsbehov.

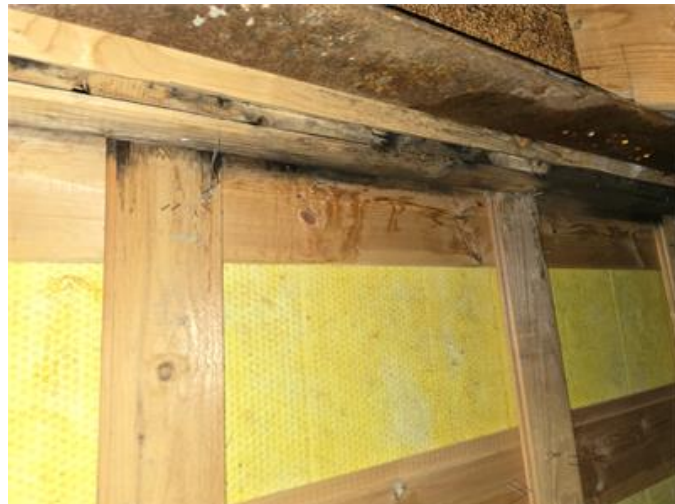
| Besiktningsresultat | | | | | |
|---|---|---|---|---|---|
| Vind | | | X | | Det noteras mikrobiell påväxt och fuktfläckar i utrymmena. På stålbalkarna finns rost och droppar/fuktmärken. Förhöjda fuktindikationer förekommer. Oisolerade ventilationskanaler noteras. Vi rekommenderar att kontakta en fackman för vidare kontroll/åtgärd. Det finns ingen landgång vilket gör att utrymmet är svårt att nå varvid något begränsad besiktning är utförd. |

Exempel på rinnmärken och droppar/fuktmärken på del av vind och stålbalk.

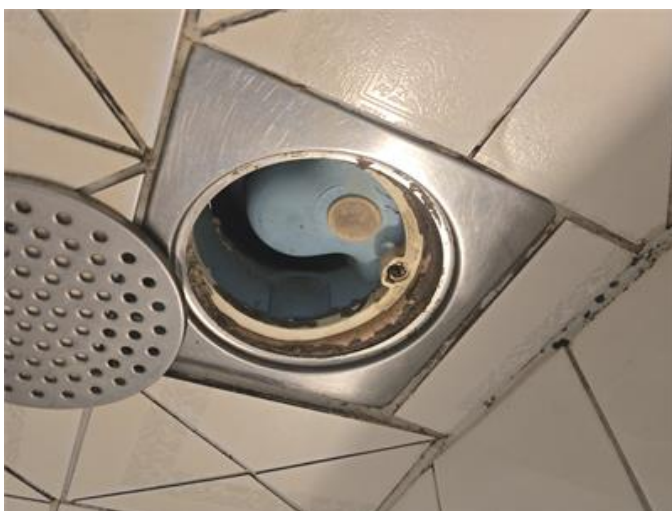
| Besiktningresultat | | | | | |
|---|---|---|---|---|---|
| | | X | | | Golvbrunn av gjutjärn bör bytas ut vid framtida renoveringar. Gjutjärn rostar kontinuerlig och har ökad risk för stopp/läckage. |

Äldre ej utbytt golvbrunn och äldre plastmatta som ansluter mot denna. (under klinker)

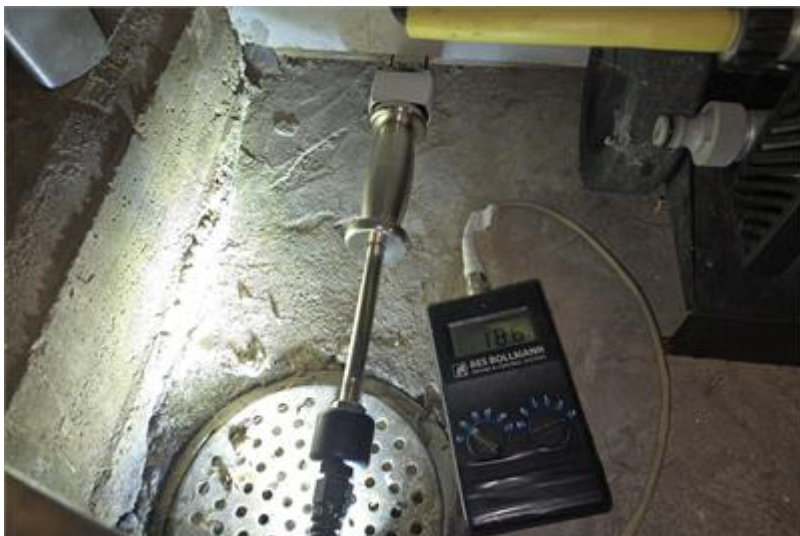
Gränsen för mikrobiell tillväxt i trä brukar anges till ca 17%FK. Kontroll av konstruktion utfördes via provhål som togs upp i golv i klädkammaren/sovrums 2 och i befintligt provhål i påreglad vägg i sovrums 2. Mätning utfördes även i påreglade väggar i pannrum/förrådsdel.

Fuktkvoten uppmättes till ca 10% i uppreglat golv i klädkammaren och till ca 13% i provhål i sovrums 2. I förråd/pannrum uppmättes ca 18-20% i påreglade väggar.

Påbygga konstruktioner av/med organiska material riskerar, på grund av naturlig fuktpåverkan, att få mikrobiella skador som i sin tur kan leda till elak lukt. Generellt rekommenderas att undvika konstruktioner av organisk material i källare/suterrängskällare.

Notera att stickprovsmässig undersökning är utförd samt att mätvärden över gränsvärdet har uppmätts. För att säkert fastställa konstruktionernas kondition och fuktstatus måste en mer omfattande undersökning utföras.
