# Besiktningsprotokoll

Anticimex Försäkringsbesiktning i samarbete med Fastighetsbyrån

| Fastighetsadress:<br>Styrbordsvägen 92 | |

| Besiktningsdatum:<br>2025-06-18 | Protokollnummer:<br>69075106 |

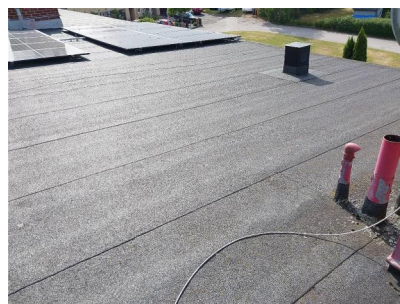
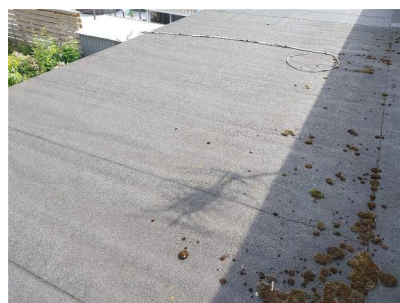
### Utvändigt / Tak

Inget att notera.

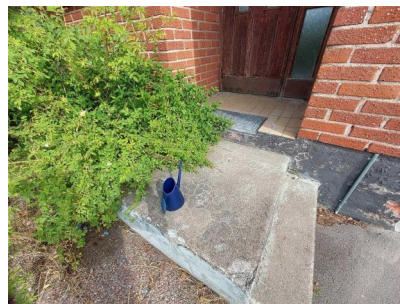
### Utvändigt / Trappa

Klinker har släppt från underlaget samt är skadat (vidhäftningen mellan klinker och underlag har upphört, så kallat bomljud uppstår)

Putssläpp i betongen.

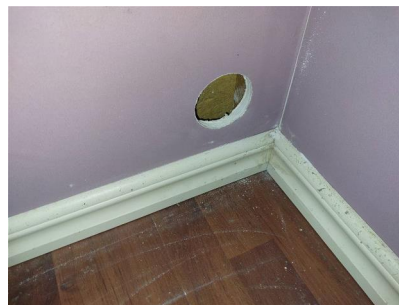
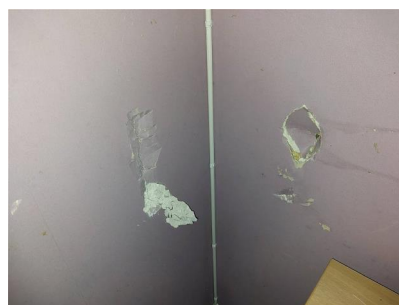
### Entréplan / Sovrum

Vid kontroll av väggkonstruktionen uppmättes fuktvärden under kritisk nivå för mikrobiell tillväxt och normal lukt upplevdes.

Risk för mikrobiell tillväxt föreligger om den relativa fuktigheten (RF) i den omgivande luften är över 75 % vilket i furuvirke motsvarar en fuktkvot (FK) på 17 %. Fuktkvoten uppmättes till 9%.

Ett provborrhål togs upp i väggen som består av gipsskiva och bakomliggande träreglar mot betong.

Betongplatta på mark med uppreglat och isolerat golv finns i utrymmet.

Hål/skador finns i gipsvägg.

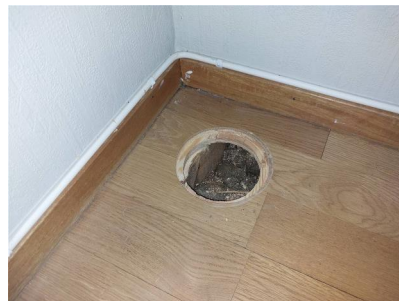
### Våning 2 / Vardagsrum

Grundläggningen består av en betongplatta på mark utan underliggande isolering och med ett uppreglat isolerat golv dikt an betongen.

Befintlig golvkonstruktion och eventuella väggsyllar riskerar att drabbas av fuktskador på grund av naturlig fuktpåverkan. Detta i sin tur kan leda till mikrobiella skador (angrepp av mikroorganismer) som kan resultera i att mikrobiell lukt sprids till boendemiljön. Om väggsyllarna är tryckimpregnerade kan även en kemisk lukt förekomma.

Vid kontroll av konstruktion uppmättes fuktvärden under kritisk nivå för mikrobiell tillväxt och normal lukt upplevdes.

Risk för mikrobiell tillväxt föreligger om den relativa fuktigheten (RF) i den omgivande luften är över 75 % vilket i furuvirke motsvarar en fuktkvot (FK) på 17 %. Fuktkvoten uppmättes till 10%.

Ett provborrhål togs upp i golv som består av parkett, mellanliggande isolering samt träreglar.
