**Fastighetsuppgifter**

Vannesta 3:20

Ängsvägen 4

| Uppdragsnummer | A33335 |

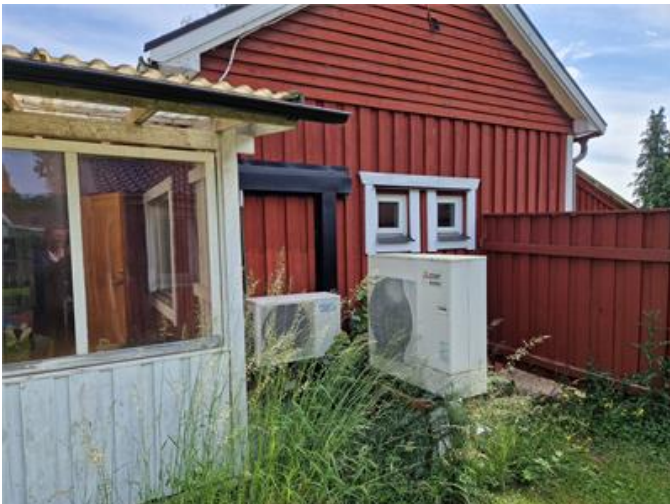
| Besiktningresultat | | | | | |
|---|---|---|---|---|---|
| Hänggrännor och Stuprör | | X | | | - Skarv på stuprör är delvis vända mot fasaden. Bör vändas utåt då eventuellt läckage kan innebära en ökad fuktbelastning mot vägg/fasad.<br>- Hängränna på altantak saknar stuprör. Vatten släpps mot utomhusdel till värmepump. Se även bild sid 5. |

Hängrännor och Stuprör:  
Hängränna på altantak saknar stuprör.

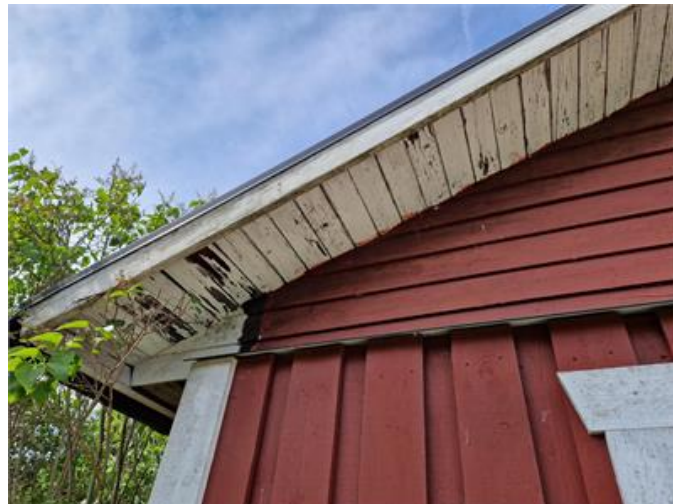
| Besiktningresultat | | | | | |
|---|---|---|---|---|---|
| | | X | | | Skador noterades i takfot. detta bedöms vara äldre, men bör kontrolleras regelbundet för att se om förändringar sker och om åtgärder behöver vidtas. Se även bild sid 5. |

Garage:  
Skador noterades i takfot.

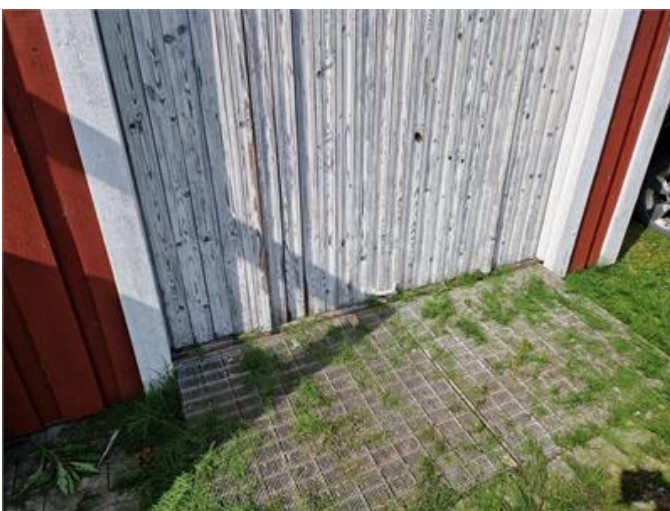
| Besiktningresultat | | | | | |
|---|---|---|---|---|---|
| | | | X | | Dörrar har åtgärdsbehov. Se även bild sid 5. |

Garage:  
Dörrar har åtgärdsbehov.
