**Fastighetsuppgifter**

Vallda 35:1

Dyrestensvägen 16

## Bilder och beskrivningar

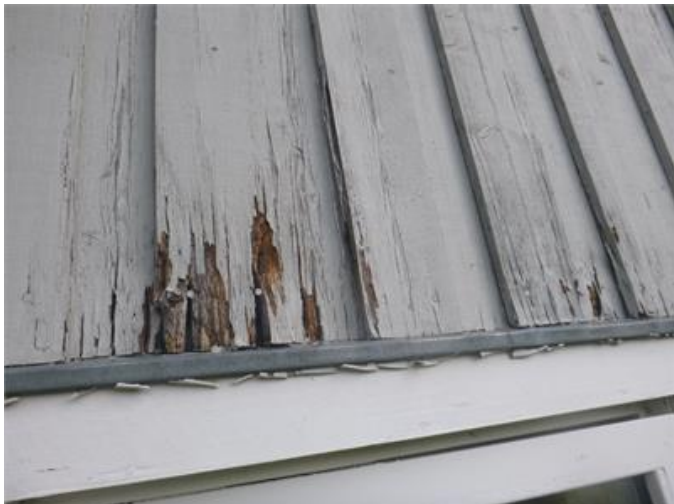
| Besiktningsresultat | | | | | |
|---|---|---|---|---|---|
| | | | x | | Torrspäckor/rötskador förekommer i fasadpanel/trädetaljer. Se kommentar/riskanalys. Bild 1 |

Om det finns torrsprickor/rötskador i fasadpanel/trädetaljer finns det en risk att vatten kan tränga in och orsaka skador som kan påverka byggnaden negativt.

Bilden visar exempel på rötskador i fasadpanelen.

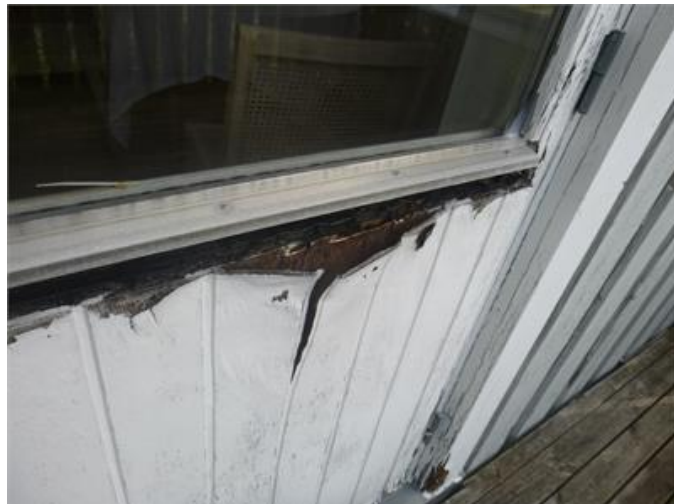
| Besiktningsresultat | | | | | |
|---|---|---|---|---|---|
| | | | x | | Torrspäckor/rötskador förekommer i vissa fönster/dörrar. Äldre isolerkassetter förekommer där vissa har blivit anlöpta. Kontakta en fackman för vidare kontroll/åtgärd. Se kommentar/riskanalys. Bild 2 |

Om det finns torrsprickor/rötskador i fönster/dörrar finns det en risk att vatten kan tränga in och orsaka skador som kan påverka byggnaden negativt.

Bilden visar exempel på rötskadad dörr.

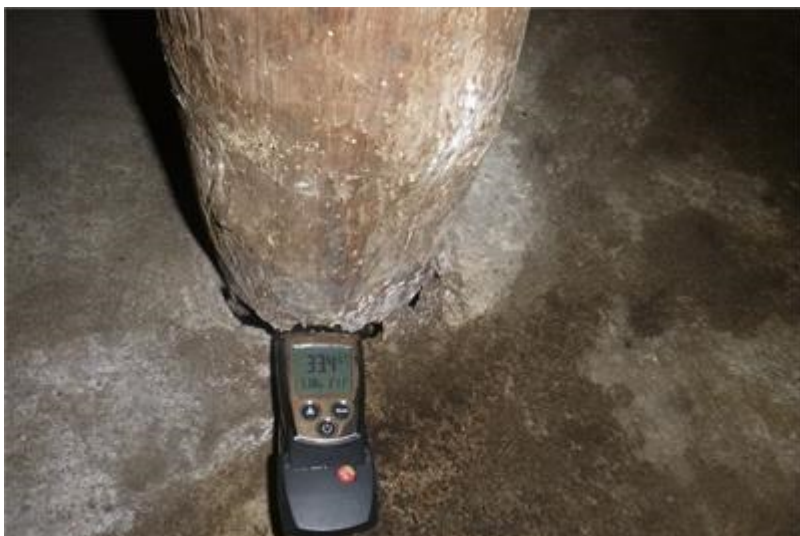
Det kritiska gränsvärdet för mikrobiell tillväxt är ca 17% fuktkvot i trä och för rötskador/svamp ca 28% fuktkvot i trä.

Vid kontroll av konstruktion mättes fuktkvoter stickprovvis i ett par trädetaljer till över 28% fuktkvot. Sprickor/missfärgningar noterades i väggar/golv. Rötskador förekommer i trädetaljer.

Det rekommenderas att denna besiktning kompletteras med en fördjupad undersökning för att utreda orsaken till samt omfattningen av de fuktrelaterade skadorna/bristerna.
