# Besiktningsprotokoll

Anticimex Försäkringsbesiktning i samarbete med Fastighetsbyrån

| Fastighetsadress:<br>Mariekällgatan 43 | |

| Besiktningsdatum:<br>2025-06-17 | Protokollnummer:<br>69078010 |

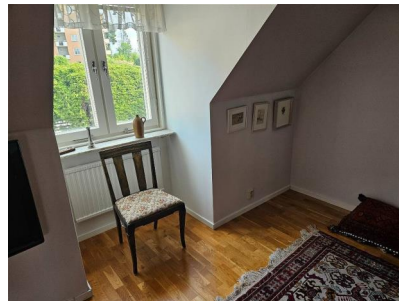
Vindsutrymmet saknar lucka.

Vindsutrymmet har inte kunnat besiktas eftersom inspektionslucka saknas.

Vi rekommenderar en kompletterande besiktning när en inspektionslucka installerats.
