# Besiktningsprotokoll

Anticimex Försäkringsbesiktning i samarbete med Fastighetsbyrån

| Fastighetsadress:<br>Ekostigen 10 | |

| Besiktningsdatum:<br>2025-06-16 | Protokollnummer:<br>69076180 |

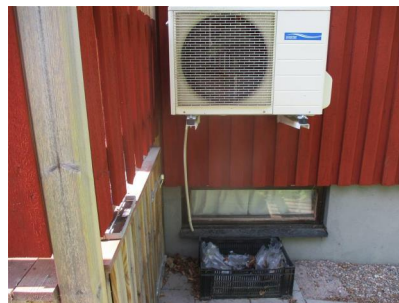
Kondensvatten från luftvärmepumpens utedel leds inte bort från husgrunden.

Detta medför ökad risk för att vatten tränger in i anslutande konstruktioner, vilket i sin tur kan leda till fuktrelaterade skador. Observera att besiktning av byggnadens värmesystem eller värmepumpen inte har ingått i uppdraget.

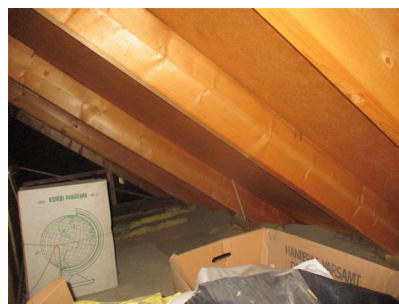
Vid kontroll av vinden uppmättes fuktvärden under kritisk fuktnivå för mikrobiell tillväxt och en normal lukt upplevdes. Fuktkvoten i underlagstak/takbjälkar uppmättes till runt 8 %.

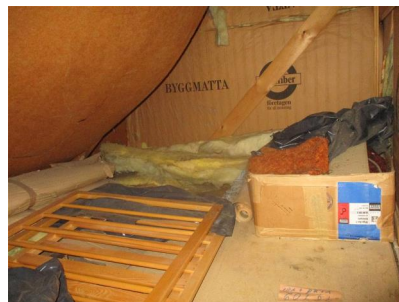
Vid kontroll av vinden uppmättes fuktvärden under kritisk fuktnivå för mikrobiell tillväxt och en normal lukt upplevdes. Fuktkvoten i underlagstak/takbjälkar uppmättes till under 9%.

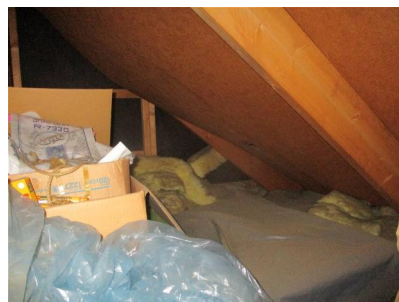
Vid kontroll av vinden uppmättes fuktvärden under kritisk fuktnivå för mikrobiell tillväxt och en normal lukt upplevdes. Fuktkvoten i underlagstak/takbjälkar uppmättes till under 9%.

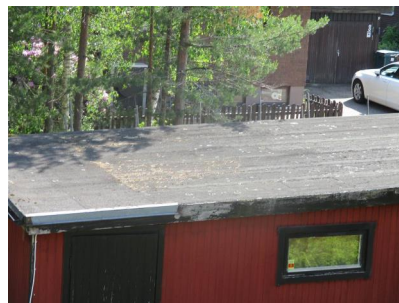
Takpappen är äldre.

Tätskiktet på ett platt/låglutande tak har enligt vår bedömning en begränsad livslängd. Eftersom takpappen är äldre har det ett minskat motstånd mot vattengenomträngning. Detta i sin tur kan leda till att takkonstruktionen drabbas av fuktskador.

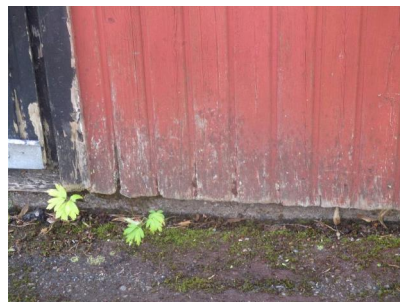
Mindre rötskador finns i fasadpanelen.

Dessa bedöms inte ha lett till bakomliggande skador.

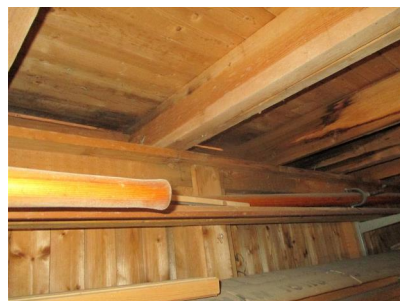
Taket har fuktfläckar.

Fuktfläckar kan bero på olika saker, och kan vara ett tecken på en tidigare eller en pågående fuktskada.

Vi rekommenderar en fördjupad undersökning för att bedöma orsak och omfattning.

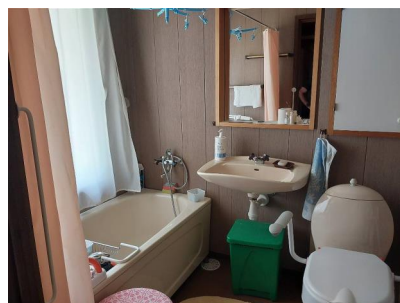
Våtutrymmet har äldre yt-/tätskikt.

Eftersom funktionen, som innebär att ytskiktet/tätskiktet ska vara vattentätt, kan vara nedsatt finns en ökad risk att vatten tränger igenom ytskiktet/tätskiktet med vattenskador i omkringliggande konstruktioner som följd.

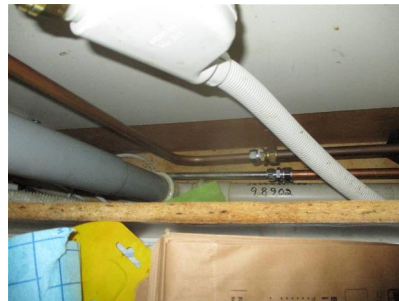
Fuktskydd saknas i diskbänksskåp.

Utan fuktskydd är det svårt att upptäcka läckage från rörledningar. Vatten kan då tränga in i omkringliggande konstruktioner och orsaka fuktskador.

För att upptäcka eventuella läckage, installera ett fuktskydd.

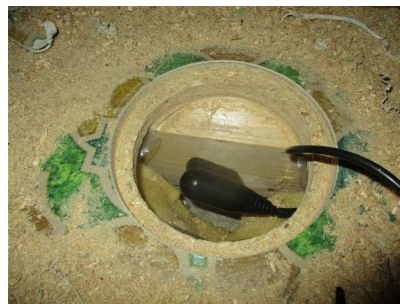
Vid kontroll av konstruktion uppmättes fuktvärden under kritisk nivå för mikrobiell tillväxt och normal lukt upplevdes i ett provhål i golvet.

Grundläggningen består av en betongplatta på mark utan underliggande isolering och med ett uppreglat isolerat golv dikt an betongen. Fuktkvoten uppmättes till 14 % i en golvregel.

Befintlig golvkonstruktion och eventuella väggsyllar riskerar att drabbas av fuktskador på grund av naturlig fuktpåverkan. Detta i sin tur kan leda till mikrobiella skador (angrepp av mikroorganismer) som kan resultera i att mikrobiell lukt sprids till boendemiljön. Om väggsyllarna är tryckimpregnerade kan även en kemisk lukt förekomma.

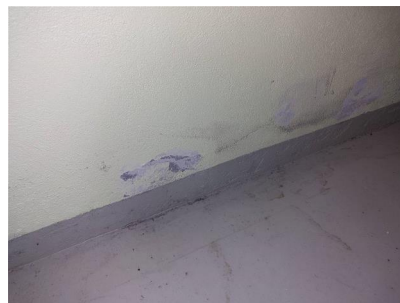
Puts- och färgsläpp finns på källarväggar.

Puts- och färg som släppt från underlaget invändigt på källarytterväggarna är ett tecken på att källarens utvändiga fuktskydd inte längre fungerar tillfredsställande.

För att åtgärda detta måste källarens utvändiga fuktskydd förbättras. Läs Anticimex faktablad om källare för tips och råd.

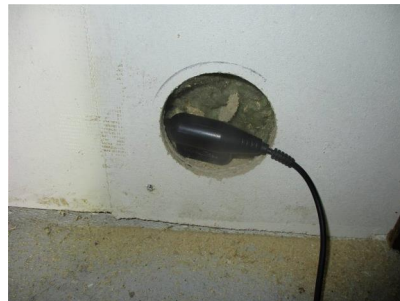
Vid kontroll av konstruktion uppmättes fuktvärden under kritisk nivå för mikrobiell tillväxt och normal lukt upplevdes i ett provhål i den utreglade väggkonstruktionen.

Källargrundmurar med påreglade isolerade ytterväggar.  
Fuktkvoten uppmättes till 10 % i en väggregel.

Befintlig påreglad vägg och eventuella väggsyllar riskerar att drabbas av fuktskador på grund av naturlig fuktpåverkan. Detta i sin tur kan leda till mikrobiella skador (angrepp av mikroorganismer) som kan resultera i att mikrobiell lukt sprids till boendemiljön. Om regler/syllar är tryckimpregnerade kan även en kemisk lukt förekomma.

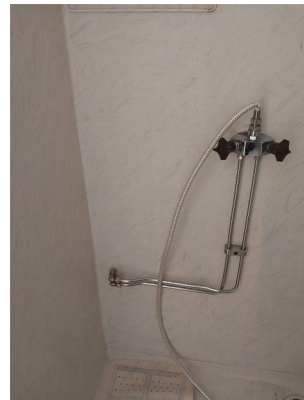
Rör genomföring finns i vägg i duschen.

Rör genomföringar i väggen medför en ökad risk för att vatten tränger in i omkringliggande konstruktioner och orsakar fuktskador.
