# Besiktningsprotokoll

Anticimex Försäkringsbesiktning i samarbete med Fastighetsbyrån

| Fastighetsadress:<br>Vråenvägen 21 | |

| Besiktningsdatum:<br>2025-06-16 | Protokollnummer:<br>69063850 |

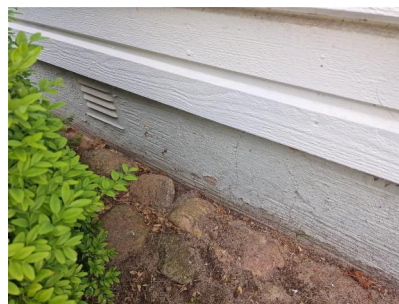
Färgsläpp finns lokalt från sockeln.

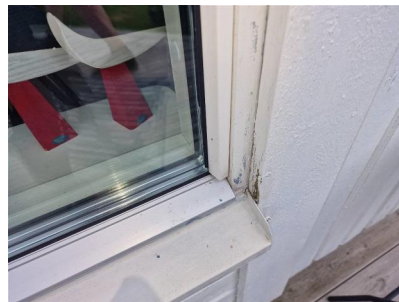
Färgsläpp finns vid fönster/dörrar.

Rötskadad foderbräda förekommer.

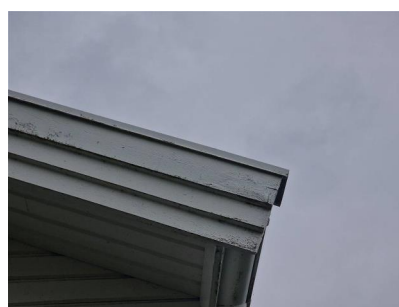
Rötskador förekommer i vindskivor.

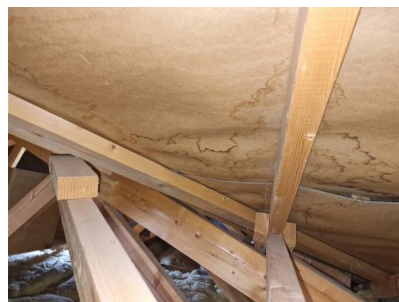
Missfärgningar noteras på yttertaket insida av pappskivor.

En takskiva har släppt och hänger ner.

Inga förhöjda fuktindikationer påvisades på missfärgningarna.

Fuktfäckar kan bero på olika saker och kan vara ett tecken på en tidigare eller ett pågående läckage.

Vi rekommenderar en fördjupad undersökning för att bedöma orsak och omfattning.

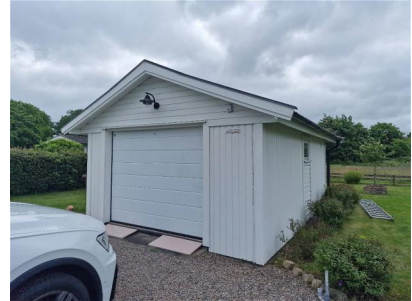
Ett flytande golv finns i garagets mindre förrådsdel.

Flytande golv och dess regler riskerar att drabbas av fuktskador på grund av fuktvandring genom betongplattan.

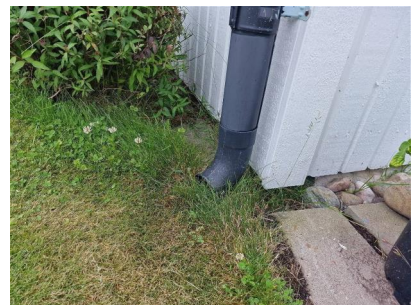
Stuprör är inte anslutet till markledning.

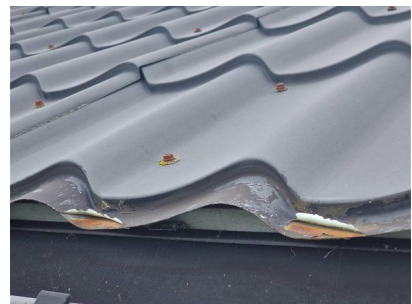
Lokalt förekommer rostangrepp på plåttaket och dess skruvskallar.

Vindskiva åt norr är rötskadad.

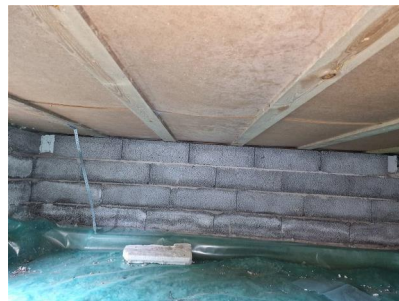
Marken består av makadam.  
Plastfolie finns utlagd på marken.  
Grundmurar består av Leca.  
Blindbottenläkt och syllar består av tryckimpregnerat virke.  
Mikrobiell påväxt noteras lokalt på blindbotten av Masoniteskivor.  
Vid kontroll av konstruktion mättes fuktkvoten i blindbottenläkten till mellan 13-14 %.  
Det finns risk för mikrobiell tillväxt om den relativa fuktigheten (RF) i luften är över 75 %, vilket i gran- och furuvirke motsvarar en fuktkvot (FK) på ca 17 %.

I husets krypgrund finns en avfuktare installerad. Syftet med denna installation är att genom avfuktning hålla fuktigheten i krypgrunden på en så låg nivå att ingen tillväxt av mikroorganismer är möjlig. För att detta ska fungera är det viktigt att installationen servas årligen med bland annat filterbyte och kontroll av inställningar så att fuktigheten inte stiger.

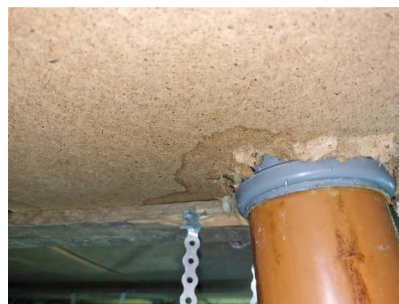
Missfärgningen på blindbotten vid ett avloppsrör i grunden har sett likadan ut länge.

En missfärgning finns runt ett avloppsrör.

Inga förhöjda fuktindikationer påvisades på missfärgningarna.

Missfärgningar kan bero på olika saker och kan vara ett tecken på en tidigare eller en pågående fuktskada.

Vi rekommenderar en fördjupad undersökning för att bedöma orsak och omfattning.

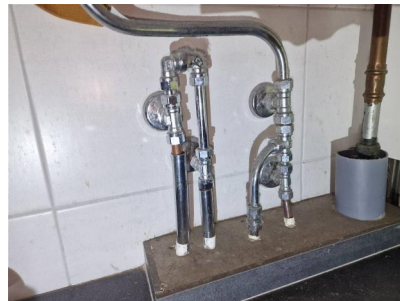
Rör genomföringar finns i golvet samt via en klack.

Rör genomföringar i ett golv medför ökad risk för läckage med fuktskador som följd. Försäkringsbolagen ställer krav på arbetsutförande och hänvisar till fackmässigt utförande. Fackmässigt utförande innebär att arbetet ska utföras enligt gällande branschregler samt monteringsanvisningar för samtliga material. Följs inte detta riskerar man få nedsättning eller i sämsta fall helt utebliven skadeersättning, vid en skada.

Vid fuktindikering i utrymmet kunde inga förhöjda indikationer påvisas.
