# Besiktningsprotokoll

Anticimex Försäkringsbesiktning i samarbete med Fastighetsbyrån

| Fastighetsadress:<br>Prästgårdsvägen 12 | |

| Besiktningsdatum:<br>2025-06-11 | Protokollnummer:<br>69039368 |

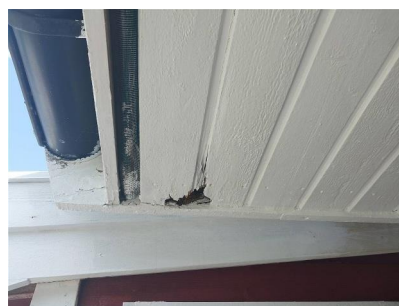
- Yttertaket är äldre.

Takpannor, plåtdetaljer och underlagspapp har enligt vår bedömning en begränsad livslängd. Eftersom husets taktäckning är äldre har det ett minskat motstånd mot vatteninträngning. Detta i sin tur kan leda till fuktskador på träläkt och vidare ner i underliggande konstruktioner.

- Enstaka brädor har mindre rötskador.  
Takutsprång i behov av målning/underhåll.

Träkonstruktioner där målningsbehov finns riskerar att få fukt- och rötskador på grund av sämre vattenavvisande förmåga. För att öka livslängden på fasadbeklädnaden rekommenderas målning och underhåll. I samband med ommålning rekommenderas att de rötskadade panelbrädorna byts ut.

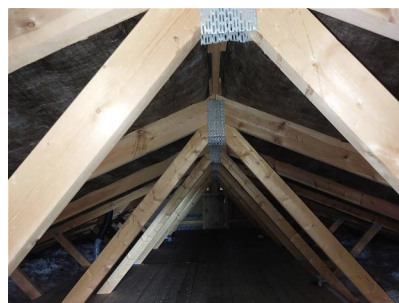
Underlagstaket består av underlagsduk

Eftersom underlagstaket består av underlagsduk finns risk vid ogynnsam väderlek att regnvatten/snö tränger in under den yttre takbeläggningen och ner mellan plastöverlapp eller i andra otätheter med läckage på vindsutrymmet som följd.

Vid kontroll av vinden uppmättes fuktvärden under kritisk fuktnivå för mikrobiell tillväxt och en normal lukt upplevdes. Fuktkvoten i underlagstak/takbjälkar uppmättes till 9 %.

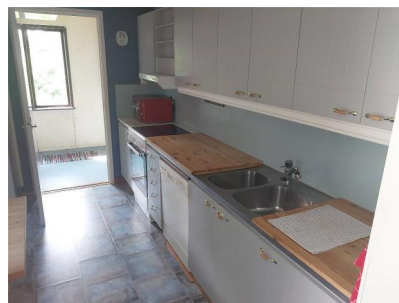
- Fuktskydd saknas i diskbänksskåp.
- Fuktskydd saknas under kyl & frys.
- Fuktskydd saknas under diskmaskinen.

Utan fuktskydd är det svårt att upptäcka läckage från rörledningar. Vatten kan då tränga in i omkringliggande konstruktioner och orsaka fuktskador.

För att upptäcka eventuella läckage, installera ett fuktskydd.

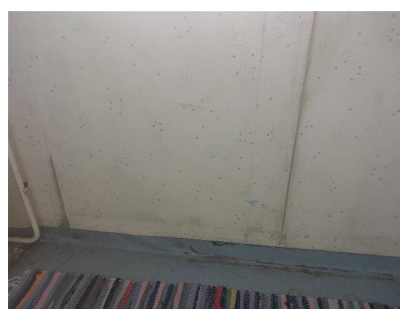
- Golvbeläggning har släppt från underlaget vid golvbrunn.
- Våtutrymmet har äldre yt-/tätskikt.
- Väggbeklädnad har släppt från underlaget.
- Förhöjningsring finns i golvbrunnen.

Eftersom funktionen, som innebär att ytskiktet/tätskiktet ska vara vattentätt, kan vara nedsatt finns en ökad risk att vatten tränger igenom ytskiktet/tätskiktet med vattenskador i omkringliggande konstruktioner som följd.

Förhöjningsringen i golvbrunnen är en riskkonstruktion eftersom det ofta förekommer otätheter mellan förhöjningsringen och brunnen. Detta kan i sin tur leda till fuktskador i omkringliggande konstruktioner.

Vi rekommenderar en fördjupad undersökning för att bedöma orsak och omfattning.
