# Besiktningsprotokoll

Anticimex Försäkringsbesiktning i samarbete med Fastighetsbyrån

| Fastighetsadress:<br>Fredsmötesvägen 15 | |

| Besiktningsdatum:<br>2025-06-03 | Protokollnummer:<br>69053007 |

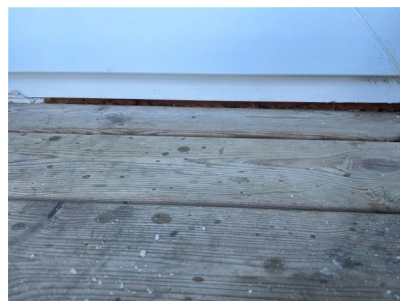
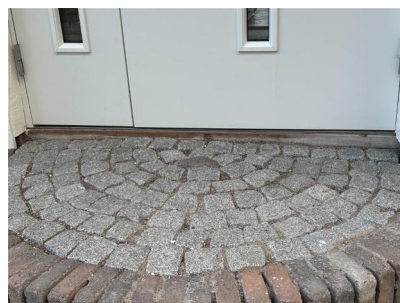
Tröskelbleck saknas under entrédörrar samt lutar lokalt inåt på altandörr.

Avsaknad av tröskelbleck medför att det finns risk för att vatten kan rinna in och orsaka fuktskador på tröskel och/eller i kringliggande vägg och bjälklag.

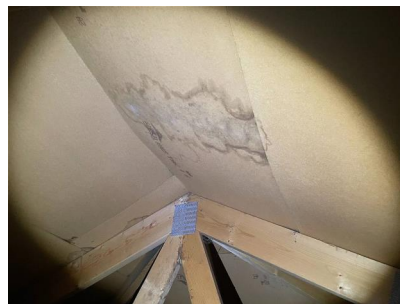
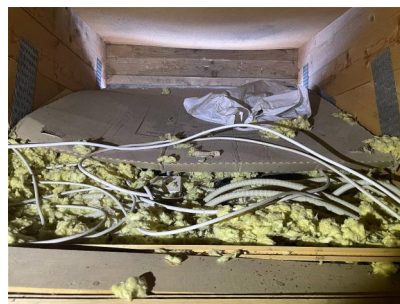
Underlagstaket består av träfiberskivor.

Eftersom underlagstaket består av träfiberskivor utan yttre täckning av papp under takbeklädningen, finns risk vid ogynnsam väderlek att regnvatten/snö tränger in i skivskarvar med läckage på vindsutrymmet som följd. Med tiden kan även träfiberskivorna drabbas av fuktskador.

Fuktmarkeringar noterades lokalt på underlagstaket - dessa visade vid besiktningstillfället inga förhöjda fuktindikationer, dock rekommenderas det att dessa fläckar hålls under uppsikt för att säkerställa att dessa inte sprider sig.

Vidare har vindavledarskivor släppt från infästning lokalt samt så förekommer mindre isolering på sina ställen

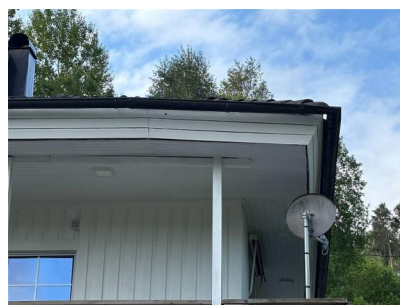
Takutsprång lutar/hänger lokalt, varpå det rekommenderas att konstruktör kontaktas för bedömning och åtgärd

Nocktätning saknas samt otätheter mellan huvar och takpannor förekommer.

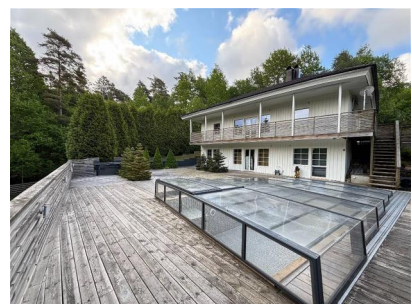
Altanen är i behov av rengöring/ algtvätt.

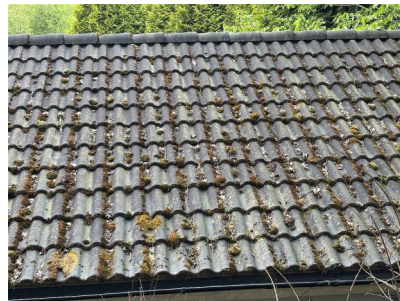
Mosspåväxt finns på takpannor.

Mossa som växer på taket kan leda till att taktäckningen har ett minskat motstånd mot vatteninträngning. Detta i sin tur kan leda till fuktskador på träläkt och takkonstruktionen vilket kan resultera i mikrobiella skador (angrepp av mikroorganismer).

För att öka livslängden på taket rekommenderas att mossan tas bort från takpannorna.

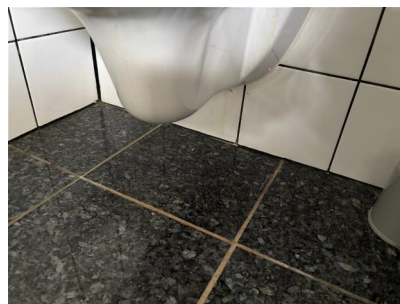
Våtutrymmet har äldre yt-/tätskikt och har passerat tiden för sin tekniska livslängd.

Inbyggd spolcistern till toalett saknar skvallerrör.

Utan skvallerrör finns risk att eventuellt läckage inte upptäcks, vilket kan leda till fuktskador i omkringliggande konstruktioner.

Sprickor och bom i klinkerplattor finns.

Felet som uppstått är att vidhäftningen mellan klinker och underlag har upphört. Sk "bom/ bomljud".

Kontakta en behörig våtrumsentreprenör för en renovering. I samband med renoveringen bör omkringliggande konstruktioner kontrolleras för att upptäcka eventuella följdskador.

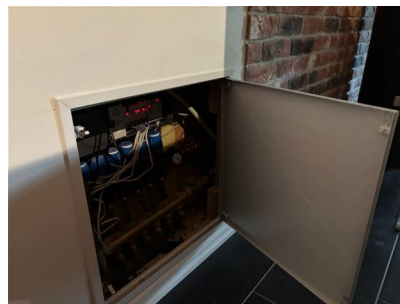
Kopplingsstället för den vattenburna golvvärmen saknar vattentät botten.

Ett sådant kopplingsställe skall enligt dagens branschregler ha en vattentät botten och vara försedd med skvallerrör. När det saknas så ökar risken för att ett läckage inte upptäcks i tid. Det kan leda till fuktskador i omkringliggande konstruktioner. Det rekommenderas att ett vattenläckagelarm eller liknande installeras för att förebygga skada.

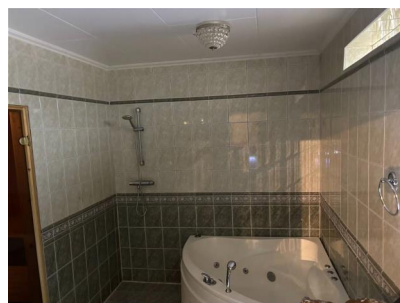
Våtutrymmet har äldre yt-/tätskikt.

Eftersom funktionen, som innebär att ytskiktet/tätskiktet ska vara vattentätt, kan vara nedsatt finns en ökad risk att vatten tränger igenom ytskiktet/tätskiktet med vattenskador i omkringliggande konstruktioner som följd.

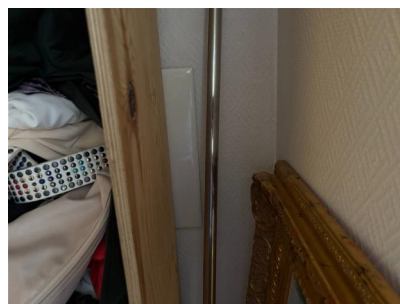
En dold slitslucka bakom garderober. (Troligtvis för vattenkopplingar från badrummet)  
Kunde inte besiktigas då luckan inte är åtkomlig.
