# Besiktningsprotokoll

Anticimex Försäkringsbesiktning i samarbete med Fastighetsbyrån

| Fastighetsbeteckning:<br>Beckershov 2:16 | |

| Besiktningsdatum:<br>2025-06-12 | Protokollnummer:<br>69064172 |

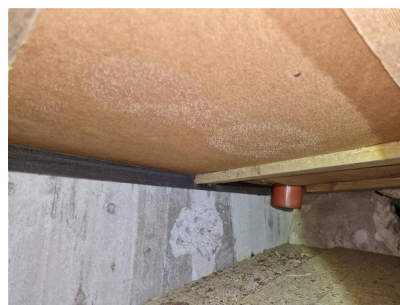
Mikrobiell påväxt finns på bjälklagets undersida.

Den upptäckta mikrobiella påväxten på bjälklagets undersida indikerar att grunden under delar av året är så pass fuktig att mikroorganismer utvecklas. Detta kan i sin tur leda till rötskador i konstruktionen. För att undvika detta så måste krypgrundens klimat bli torrare.

Vi rekommenderar att du installerar en krypgrundsavfuktare. Läs Anticimex faktablad om krypgrunder för tips och råd.

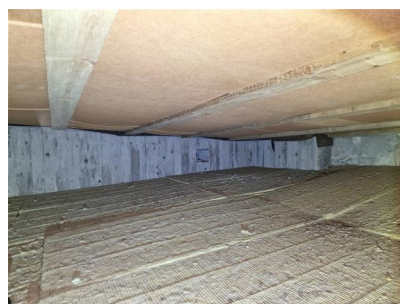
Vid kontroll av konstruktionen uppmättes fuktvärden över kritisk fuktnivå för mikrobiell tillväxt.

Uteluftsventilerade krypgrunder med bjälklag av organiskt material har ofta fuktskador på grund av naturlig fuktpåverkan. Detta kan resultera i mikrobiella skador.

Risk för mikrobiell tillväxt föreligger om den relativa fuktigheten (RF) i den omgivande luften är över 75 % vilket i furuvirke motsvarar en fuktkvot (FK) på 17 %. Fuktkvoten uppmättes till 19%.

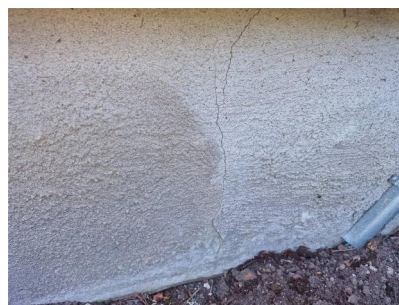
Sprickor finns i sockel.

Dessa bedöms inte ha lett till bakomliggande skador.

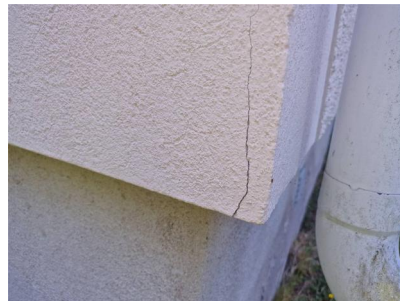
Sprickor finns i fasaden.

Dessa bedöms inte ha lett till bakomliggande skador.

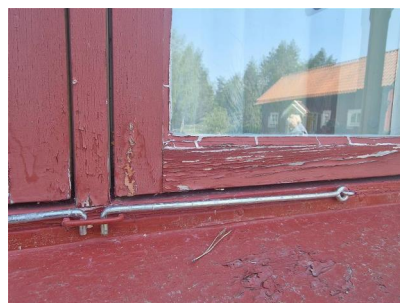
Fönster har färgsläpp och torrsprickor.

Fönsterbågar och fönsterkarmar där målningsbehov finns riskerar att få fukt- och rötskador på grund av sämre vattenavvisande förmåga.

För att öka livslängden på fönster rekommenderas målning och underhåll.

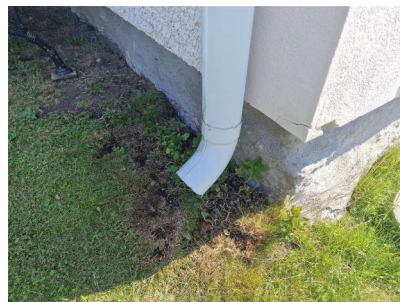
Stuprör är inte anslutet till markledning.

Stuprör som inte är anslutet till markledning kan medföra en ökad fuktbelastning på grundmur/sockel som i sin tur kan leda till fuktrelaterade skador.

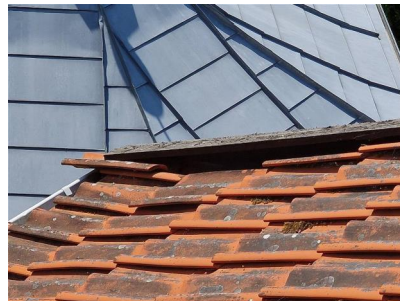
På taket har jag gjort ett par noteringar där dels underlagstaket är av masonitskivor och med denna konstruktion är det extra viktigt att takpannorna är hela.

Vissa pannor har glidit ner och där blir täckningen är dålig.

Takpannor med underlagstak av träfiberskivor.

Vissa pannor ligger inte rätt.

Skorstenen har sprickor och frostsprängningar.

Med denna konstruktion är det extra viktigt att takpannorna är hela. Eftersom underlagstaket inte har en papp kan regn och snö som tränger in genom otätheter leda till fuktskador i underliggande konstruktion.

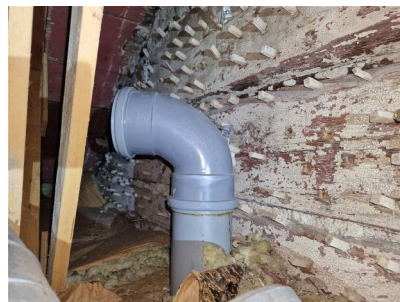
Ett rör avslutas på vinden.

Det bör undersökas vilken funktion röret har.

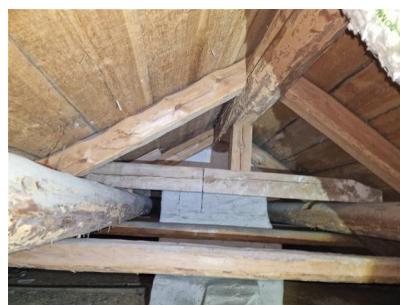
Vid kontroll av vinden uppmättes fuktvärden under kritisk fuktnivå för mikrobiell tillväxt och en normal lukt upplevdes.

Risk för mikrobiell tillväxt föreligger om den relativa fuktigheten (RF) i den omgivande luften är över 75 % vilket i furuvirke motsvarar en fuktkvot (FK) på 17 %. Fuktkvoten i underlagstak/takbjälkar uppmättes till 9%.

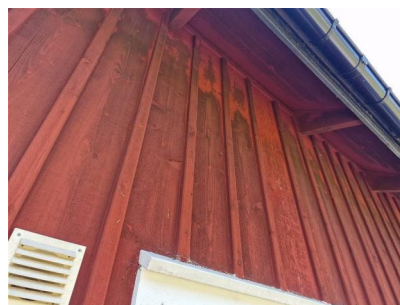
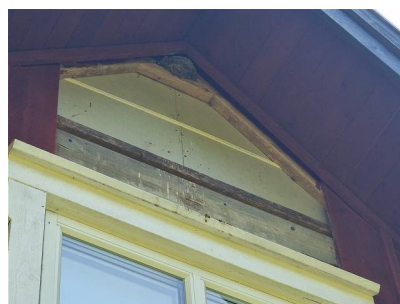
Fasadpanelen samt vissa foder runt dörrar o fönster är i behov av målning/underhåll.  
Panel saknas på ena gaveln.

För att öka livslängden på fasadbeklädnaden rekommenderas målning och underhåll.

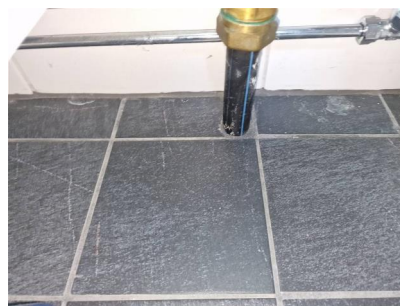
Rörgenomföring finns i golv.

Rörgenomföringar i golvet medför en ökad risk för att vatten tränger ner i omkringliggande konstruktioner och orsakar fuktskador.

Normala fuktvärden indikerades mot klinker/kakel.
