**Fastighetsuppgifter**

Bålsta 25:4

Uppåkravägen 13

| Uppdragsnummer | C16461 |

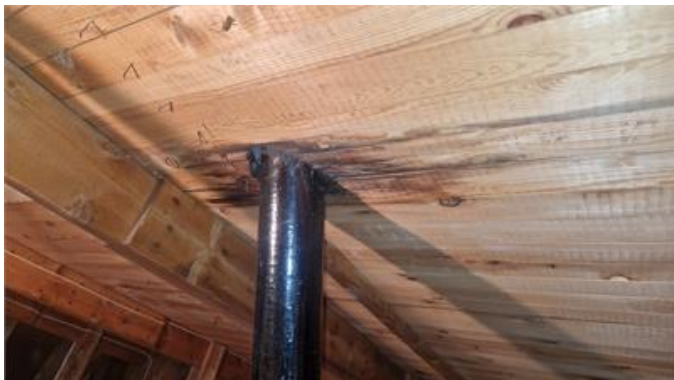
| Besiktningsresultat | | | | | |
|---|---|---|---|---|---|
| | | X | | | -Enstaka fuktfläckar förekommer på underlagstak, vilket bör kontrolleras regelbundet för att fastställa om åtgärdsbehov föreligger.<br>-Vinden besiktigad via landgång |

Bilden visar delar av vinden med fuktfläckar

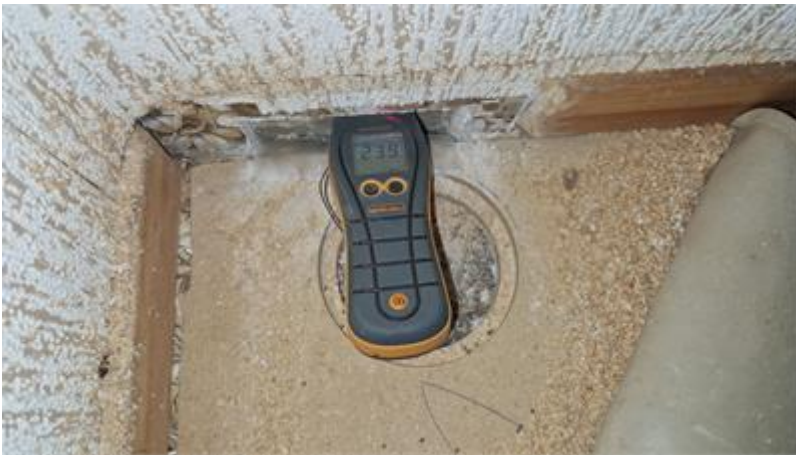
Huset har både flytande golv och utreglade väggar, vilka båda betecknas som riskkonstruktioner med avseende på fukt- och mikrobiella skador. Förhöjd fuktindikation har noterats och skadornas orsak och omfattning bör fastställas och åtgärdas. Se även protokollets näst sista sida. Pos. 7 och 9 samt kontroll av konstruktion i bilaga 1.

| Konstruktionsdel | Utreklad isolerad motfyllda ytterväggar |
| Konstruktionsuppbyggnad | Gipsskiva, plastfolie, gipsskiva, isolering, träkonstruktion och grundmur |

I provhål i sovrums uppmättes fuktkvoten i gipsskiva/syll till ca 22-24%  
Det kritiska gränsvärdet för mikrobiell tillväxt brukar anges till ca 15-17% fuktkvot (FK).  
En avvikande lukt upplevdes i provhål samt vid tillträde till källaren

Notera att stickprovsmässig undersökning är utförd samt att mätvärden normalt sett kan variera över årstiderna. För att säkert fastställa konstruktionens kondition och de förhöjda fuktvärden samt den avvikande lukten måste en mer omfattande undersökning utföras.
